# Nedre Bolli 166

**Eide-Bollia- Tidligere småbruk med hovedbolig, kårbolig og eldre driftsbygning!**

Befaringsdato: 22.09.2025

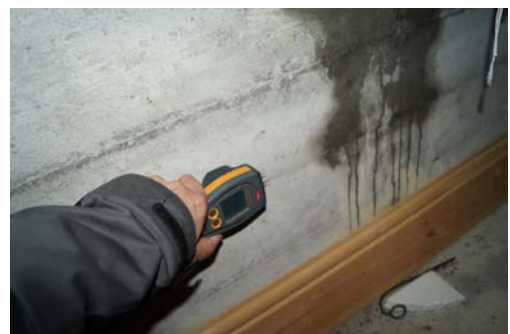
Det er påvist fuktgjennomtrenging inn i kjellermur.

Fuktsikringstiltak må påregnes.

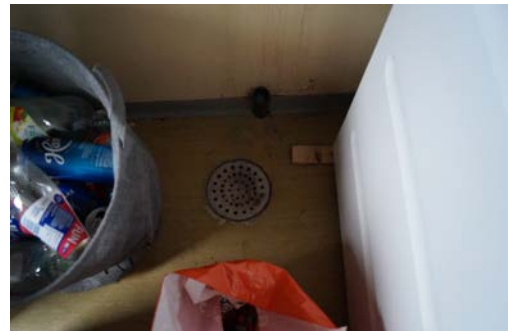
Eldre slitte overflater

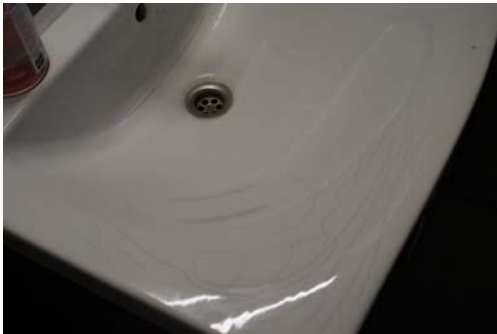
Det er påvist riss/krakelering i servant

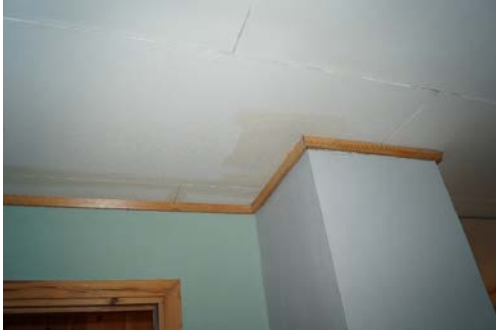
Himling: Himlingsplater. Det er eldre fuktmerker i takplater ved pipe.

Eldre fuktskjolde i himling på stue

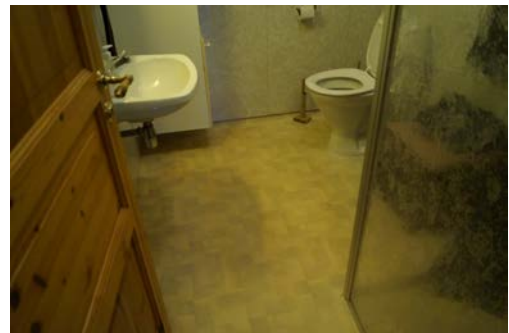
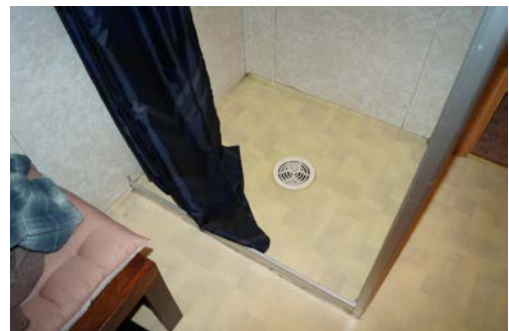
- Våtrommet har behov for omfattende oppgraderinger. For å sikre en løsning som oppfyller gjeldende krav, bør tettesjikt, sluk og røropplegg oppgraderes og dokumenteres.
- Manglende oppgradering av våtrommet medfører høy risiko for at konstruksjonene ikke vil tåle vanlig bruk av vann eller lekkasjer. Dette kan føre til fuktskader på tilstøtende konstruksjoner.

Kostnadsestimat: 100 000 - 300 000

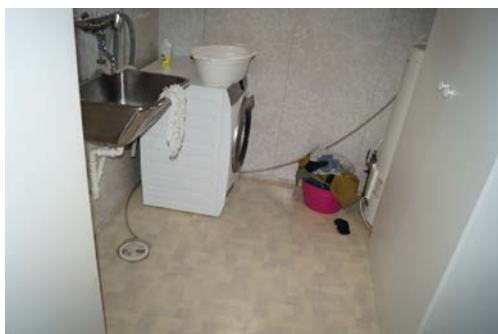
- Våtrommet har behov for omfattende oppgraderinger. For å sikre en løsning som oppfyller gjeldende krav, bør tettesjikt, sluk og røropplegg oppgraderes og dokumenteres.
- Manglende oppgradering av våtrommet medfører høy risiko for at konstruksjonene ikke vil tåle vanlig bruk av vann eller lekkasjer. Dette kan føre til fuktskader på tilstøtende konstruksjoner.

Kostnadsestimat: 100 000 - 300 000
