# Mostuna 5

Befaringsdato: 06.01.2026

Rapportdato: 21.01.2026

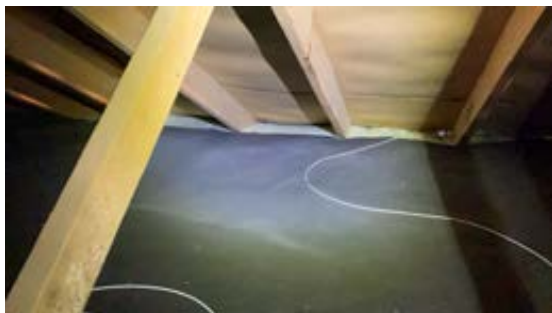
Avvik: Enkelte steder som ved pipe og ved

takgjennomføring avkast for avtrekk er det påvist fuktmerker, noe som i følge eier kom tidlig etterbygging.

Isolasjon mot undertak

Fuktmerker ved pipe og taggjennomføringer bør følges opp med jevnlig kontroll for å avdekke eventuell utvikling av lekkasjer eller fuktskader. Isolasjon som ligger inntil undertak/raftepapp bør justeres slik at det oppnås tilstrekkelig lufting, for å redusere risiko for kondens og fuktskader i takkonstruksjonen.

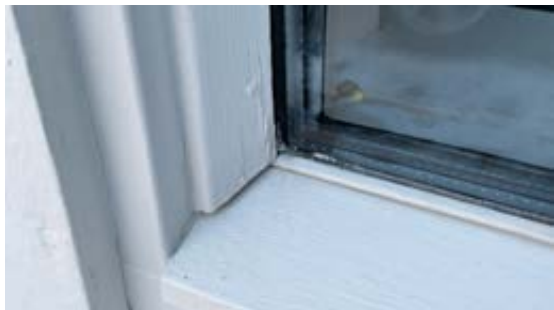
Avvik: Vindua er fra byggeår og alder ca 30 år. Skader som punktering og lignende kan være vanskelig å se, utfra alder må man regne med forekomst av slike skader, samt elde og slitasje på pakninger etc.

Tegn til værslitasje overflatebehandling

Vinduer bør følges opp med jevnlig vedlikehold/utskiftning ved tegn til punktering, slitasje på pakninger eller værskader, for å unngå redusert isolasjonsevne, trekk og risiko for fuktskader i tilstøtende konstruksjoner.

Vedlikehold med vask, forbehandling og maling av vindu/detaljer må regnes med.

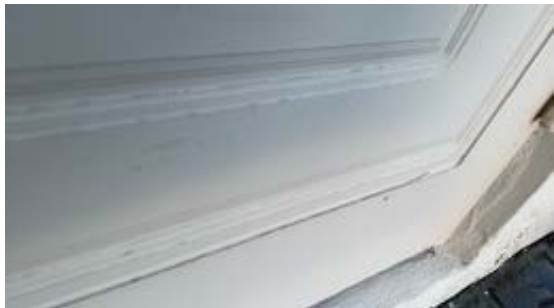
Avvik: Dørene er i hovedsak fra byggeår og alder ca 30 år. Skader som punktering av glass og lignende kan være vanskelig å se, utfra alder må man regne med forekomst av slike skader, samt elde og slitasje på pakninger etc.

Værslitasje boddør

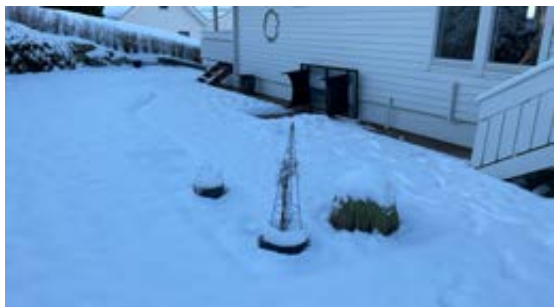
Avvik: Platting er snødekt og derfor ikke nærmere vurdert. Stedvis værsitasje/malingsslikt rekkverksdetaljer.

Deler av altan er med underliggende rom, slike konstruksjoner er med økt risiko for skjulte skader.

Platting snødekt

Altan med underliggende rom har økt risiko for skjulte skader, og det anbefales jevnlig kontroll for å oppdage eventuelle fukt- eller råteskader tidlig. Manglende oppfølging kan føre til omfattende skader på både altan og underliggende rom.

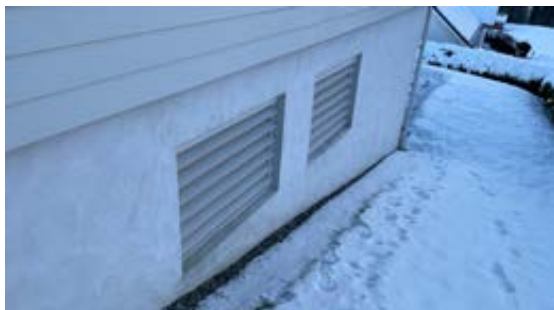
Avvik: Ventilasjonen er i praksis sterkt redusert/stengt, da det er kledd med plater foran luftespalter. Se også egne punkt under HMS som vedrører garasje.

Redusert ventilasjon kan føre til opphopning av fukt og dårlig luftkvalitet, noe som øker risikoen for muggdannelse, korrosjon på bygningsdeler og uheldig påvirkning på miljøet i garasjen.

Luftespalter, innvendig kledd

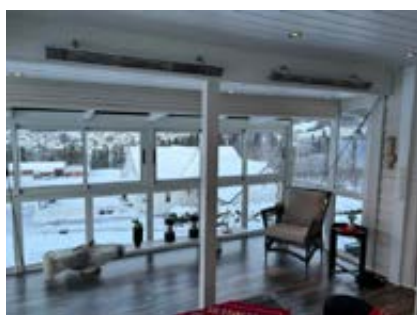
Avvik: Eier opplyser om punktert glass i tak, blir utbedra før overtagelse.

Avhengig av utførelse og bruk/bruksmønster vil konstruksjonen med innbygging/varme på et tidligere åpent areal, kunne transportere potensielt fuktig oppvarma luft til kaldloft, med økning av risiko for kondensering/fukt på kaldloft.

Oversiktsbilde innenfra

Eier bes opplyse om oppbygging mot kaldloft for å vurdere risiko for fukttransport og kondensering.

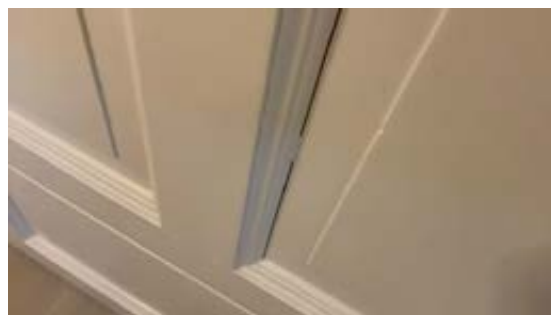
Avvik: Det er påvist avvik som tilsier at det bør foretas tiltak på enkelte dører.

Riss/krakelering i overflater enkelte dører(dørene er malt), enkelte dører som tar i karm, enkelte vridere som har løsna.

Riss i overflater

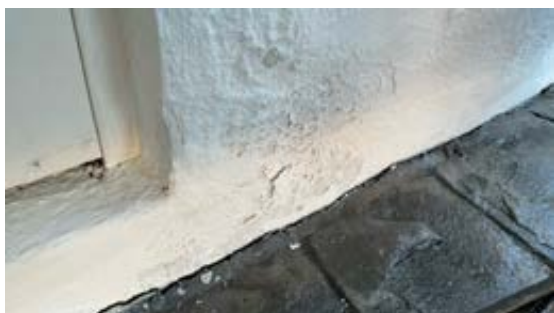
Avvik: Det er registrert løs puss på muroverflater.

Noe løsna puss

Løs puss på muroverflater bør utbedres for å hindre videre skade og redusere risikoen for fuktinntrengning i konstruksjonen.

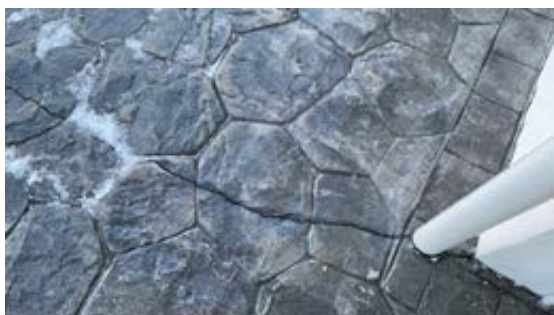
Avvik: Det er lengre sprekke i dekorbetong fra vegg ved kjellerstue/bod og mot hage. Eier opplyser om at denne kom ca 2 mnd etter støyping, og har vært stabil.

Eier opplyser om at han i dialog med leverandøren har latt sprekke stå åpen, da oppbygging med pukk, singel drenerer vannet som måtte trekke inn. Eier opplyser at areala også er isolert. Leverandøren Dekorbetong har derfor anbefalt å ikke tette sprekkene.

Sprekke i dekorbetong

Anbefaler videre undersøkelse/oppfølging over tid, tiltak kan ikke utelukkes.
