Nordre Liverudvei 45

SKIPTVET

Adresse	Nordre Liverudvei 45 1816 SKIPTVET
Prisantydning	Kr 7 900 000,-
Omkostninger	Kr 216 490,-
Totalpris	Kr 8 116 490,-
BRA-i/BRA Total	288/806 m ²
Eierform	Eiet
Boligtype	Enebolig
Byggeår	1986
Soverom	3
Etasje	2

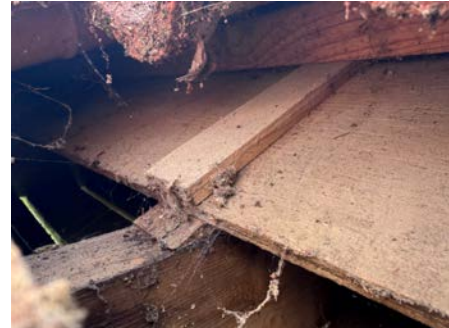
Mer enn halvparten av forventet brukstid er passert for taktekingen og undertaket. Utvendige beslagsløsninger er ikke fagmessig utført. - Det er registrert avvik i konstruksjonsoppbyggingen ved inspeksjon av takfot ved raft. Underlagspapp mangler, og trevirket fremstår skadet med råteangrep på synlige deler. Målinger utført med protimeter MMS2 viser fuktverdier på 31,3 vektprosent (kritisk grense for trevirke er ca. 17-20 vektprosent). Ved fuktverdier over 30 vektprosent er trevirke angrepet av råtesopp. - Som følge av avvikene er det påvist skader på undertak og svill ved raft, noe som gir risiko for redusert bæreevne, lekkasjer og videre utvikling av sopp og råte.

Manglende takpapp

Det bør gjennomføres en grundig undersøkelse av taket av kvalifisert fagperson for å kartlegge omfanget av skader og nødvendige utbedringer. Skadet og råteangrepet trevirke samt undertak må skiftes ut, og utvendige beslagsløsninger må utføres fagmessig for å hindre videre fuktinntrengning. Tiltak bør iverksettes snarest for å unngå ytterligere svekkelse av bæreevne, økt risiko for lekkasjer, samt videre utvikling av sopp og råte i konstruksjonen.

Kostnadsestimat: Over 300 000

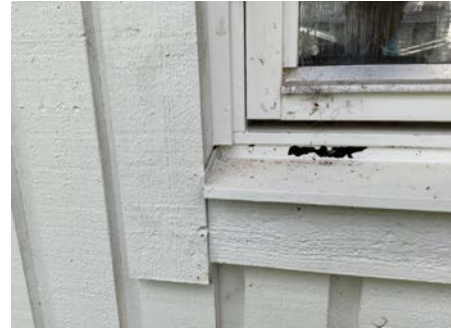
Mer enn halvparten av forventet brukstid er passert for renner, nedløp og beslag. - Det er ikke montert snøfangere på boligen. Krav ved oppføringstidspunktet sier: "Beskyttelse mot snø og isdannelse på bygningen som kan medføre fare for ras mot beferdet område, skal hindres eller sikres. Snø, is og smeltevann skal ikke kunne skade bygningen eller dens konstruksjoner. Utvendige beslags- og overgangsløsninger fremstår ikke utført i

henhold til anerkjent byggt teknisk praksis. Det er registrert mangelfull tetting og utette tilslutninger i beslagsovergangene, noe som medfører forhøyet risiko for vanninntrengning i underliggende konstruksjoner. Mangelfull utførelse av beslag og tilhørende detaljer kan over tid føre til oppfukting av trekonstruksjoner, redusert konstruksjonsmessig levetid samt utvikling av råte- og fuktskader i tilstøtende bygningsdeler. Forholdet vurderes derfor å ha skadepotensial dersom nødvendige utbedringer ikke gjennomføres.

Ikke fagmessig utført, risiko for vanninntrengning

Det anbefales at eksisterende beslag og overgangsløsninger utbedres og reetableres i henhold til anerkjente byggt tekniske prinsipper, eksempelvis løsninger beskrevet i SINTEF Byggforskserien. Utette tilslutninger og mangelfulle detaljløsninger bør tettes og utføres med tilfredsstillende overlapper, fall og vannavledende funksjon for å hindre fuktinntrengning i konstruksjonen.

Videre anbefales kontroll av underliggende konstruksjoner for å avdekke eventuelle skjulte fukt- eller råteskader som følge av registrerte utettheter. Oppfuktede eller skadde materialer bør ved behov utskiftes for å sikre konstruksjonens videre funksjon, bestandighet og levetid.

Kostnadsestimat: 10 000 - 50 000

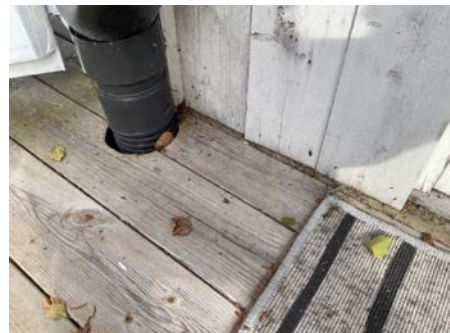
Det er påvist betydelige råteskader i bordkledningen. Det er avvik: Bordkledningen er stedvis ført helt ned mot terrassedekket. Det er mangelfull eller fraværende lufting i nedre kant av kledningen mot grunnmur, og manglende musebånd. - Det er registrert manglende vedlikehold, tørkesprekker. - Det er påvist betydelige råteskader i bordkledningen. - Det er også observert arbeider som ikke er utført fagmessig. Belistning er montert tett ned mot vannbrett uten tilstrekkelig spalte, noe som gir økt risiko for at endeved trekker til seg fukt.

Arbeider som ikke er utført fagmessig.

Det anbefales at bordkledning med registrerte råteskader demonteres og erstattes med nye materialer.

Bordkledningen bør reetableres med tilfredsstillende avstand til terrassedekke og terreng for å redusere risiko for oppfukting og kapillært fuktoppptrekk. Nedre avslutning mot grunnmur bør utføres med tilstrekkelig luftespalte og etableres med musebånd for å sikre ventilering bak kledningen samt hindre inntrengning av skadedyr.

Dersom det ved demontering eller videre undersøkelser avdekkes ytterligere konstruktive skader, oppfuktede bygningsdeler eller skade på underliggende leker, vindsperre eller bærekonstruksjoner, må nødvendige tiltak og tilhørende kostnader vurderes og kostnadsberegnes særskilt.

Kostnadsestimat: 50 000 - 100 000

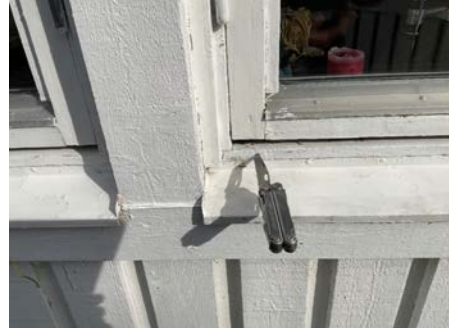
Påvist råteskade

Kostnadsestimat: 50 000 - 100 000

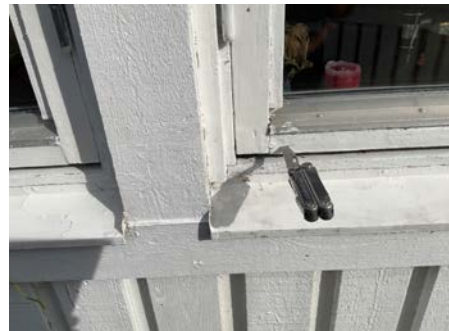
Påvist råteskade

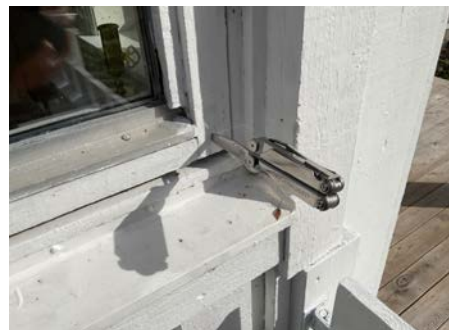
Påvist råteskade

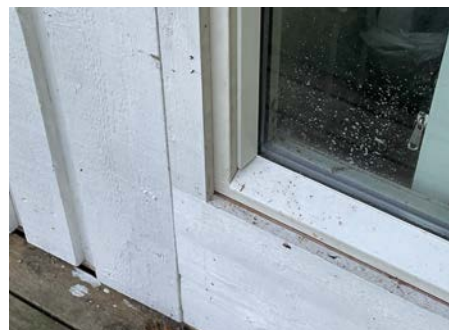
Det er påvist avvik rundt innsettsingsdetaljer. - Utvendig listing av vinduer er ikke fagmessig utført. - Utvendige beslagsløsninger er ikke fagmessig utført. - Vinduskarmene fremstår slitte med sprekker i trevirket. - Det er påvist vinduer med fukt/råteskader. - Det påvises manglende vannbrett.

Avvik knyttet til innsettsdetaljer, samt manglende vannbrett

Det bør utføres fagmessig utbedring av innsettsingsdetaljer, utvendig listing og beslagsløsninger for å hindre fuktinntrengning og ytterligere skader på konstruksjonen. Slitte vinduskarmer med sprekker og påviste fukt- og råteskader bør utbedres eller skiftes ut for å sikre god funksjon og forlenge levetiden på vinduene. Manglende vannbrett bør monteres for å lede vann bort fra vinduene og redusere risikoen for fuktskader i tilstøtende bygningsdeler. Konsekvensen av manglende utbedring er økt risiko for fukt- og råteskader, redusert energieffektivitet og forkortet levetid på vinduene.

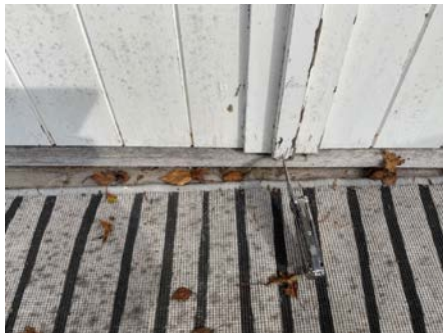
Flere av dørene bærer preg av elde og manglende vedlikehold. - Det er påvist avvik rundt innsettsingsdetaljer. - Utvendige beslagsløsninger er ikke fagmessig utført. - Det er påvist lokale råteskader på balkongdør. - Ytterdøren på vaskerommet har avvik rundt innsettsingsdetaljer og flere av dørene er vanskelige å åpne og lukke.

Påvist råteskade

Det bør utføres nødvendig vedlikehold og utbedring av dører, inkludert utskifting eller reparasjon av råteskadet treverk og justering av dører som er vanskelige å åpne og lukke. Fagmessig utbedring av innsettsingsdetaljer og

utvendige beslag anbefales for å hindre videre skader og redusere risiko for fuktinntrengning, varmetap og forringelse av konstruksjonen. Manglende tiltak kan føre til økte vedlikeholdskostnader, redusert funksjonalitet og ytterligere skade på bygningsdeler. Kostnadsestimatet omfatter kun for lokale utbedringer. Kostnadsestimat: 10 000 - 50 000

Kostnadsestimat: 10 000 - 50 000

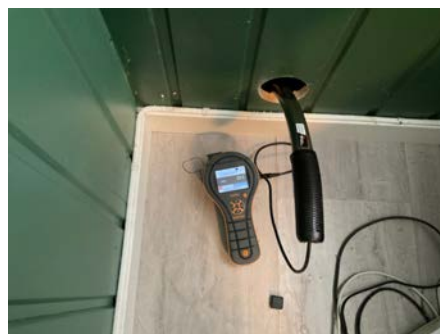
Målingene viste et fuktinnhold i bunnsvillen på 23,5 vektprosent. (Den kritiske grensen for treverk ligger på rundt 17-20 vektprosent, mens fibermetningspunktet ligger på ca. 30 vektprosent) På vegger som ikke er utlektet ble det observert salt- og kalkutslag, som skyldes fuktvandring i konstruksjonen. Forholdet kan indikere både kapillært oppsug fra grunnen og svakheter i dreneringssystemet. - Det er montert både miniventilasjon med varmegjennvinning og en luft til luft varmepumpe som bidrar til å holde kjelleren tørr. - Det er påvist indikasjoner på fuktgjennomtrenging i kjellermur, med saltutslag på vegg og kapillært oppsug fra grunnen. - Flere av rommene har begrenset ventilering/luftgjennomstrømning. Avtrekket fra ventil på soverom ble kontrollert med røykpull.

Målt fuktinnhold 23,5 vektprosent

Det bør iverksettes tiltak for å redusere fuktinnholdet i bunnsvillen og hindre videre fuktvandring i konstruksjonen, for eksempel ved å forbedre drenering, etablere fuktsperre mot grunn og sikre tilstrekkelig ventilasjon. Videre undersøkelser anbefales for å kartlegge omfanget av fuktskader og vurdere behov for utbedring av skadet treverk. Konsekvensen av manglende tiltak er økt risiko for råte, muggvekst, redusert bæreevne og ytterligere skader på konstruksjonen, samt forringet innneklima.

Takstmannen anbefaler at det utføres ytterligere undersøkelser og nødvendige utbedringer. For å forhindre videre skadeutvikling, bør de innforede veggene rives. Gitt alderen på dreneringen, anbefales det at murveggene ikke kles inn, men heller får god luftsirkulasjon for å redusere risikoen for fuktskader.

Kostnadsestimat: 100 000 - 300 000

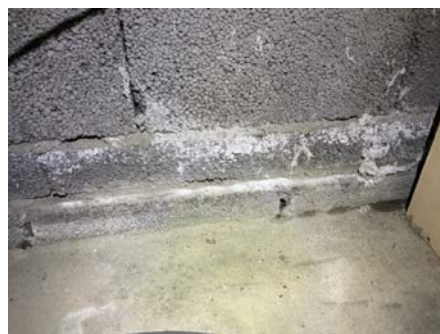
Saltutslag på vegg

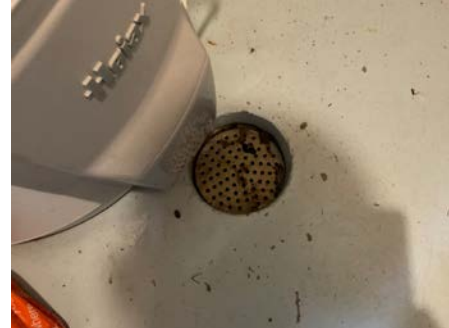
KJELLER > TEKNISK ROM M/ SLUK

- Manglende oppgradering av våtrommet medfører høy risiko for at konstruksjonene ikke vil tåle vanlig bruk av vann eller lekkasjer. Dette kan føre til fuktskader på tilstøtende konstruksjoner.

Kostnadsestimat: 50 000 - 100 000
