# Ørvegen 12

Tilstandsrapport

## Ørvegen 12 - gnr. 29, bnr. 30 i Gjemnes kommune

### Tilstandsrapport/teknisk gjennomgang med verdi

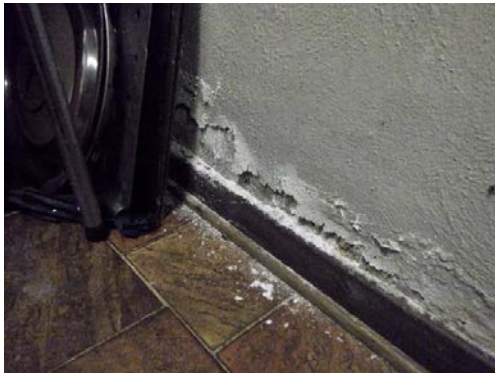
*Det er rundt de fleste vegger asfaltert helt til ytterveggene, med fall mot overvannskummer ut fra disse. Det er plenbeplantning helt til yttervegg på nordøst side. Mindre opptrekk av fukt i betongsåler, betonggulv og fundamenter er registrert i bussgarasjen og verksted, en normal tilstand som må regnes med over tid, da dreneringsfunksjonen langs bygningen vil avta med alderen. Ut fra bygningens alder, gis bygningsdelen **Tilstandsgrad 2: Middels kraftige symptomer**.*

*Saltutslag grunnet fuktopptrekk i betongvegger i bussgarasjen.*

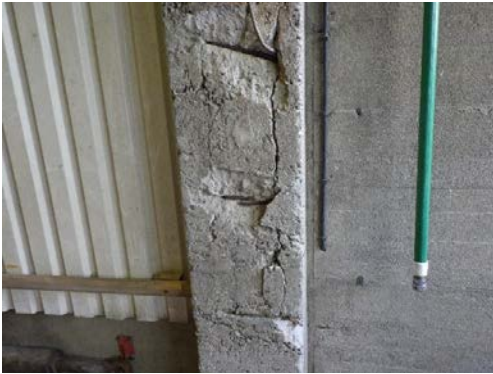
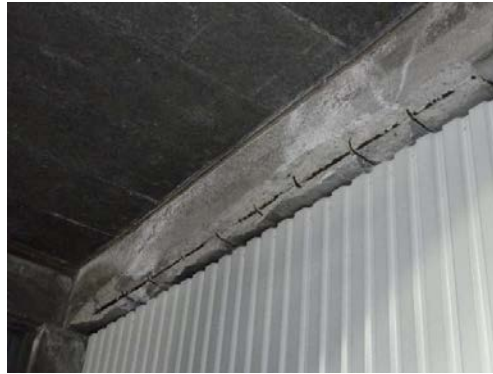
*Bærende konstruksjoner er av bra kvalitet og gjennomgående solid utført, men det er stedvis større skader og armeringskorrosjon, spesielt i bussgarasjen. Bærende konstruksjoner gis på bakgrunn av dette: **Tilstandsgrad 2: Middels kraftige symptomer**.*

Armeringskorrosjon i søyle og betongdrager i bussgarasjen.

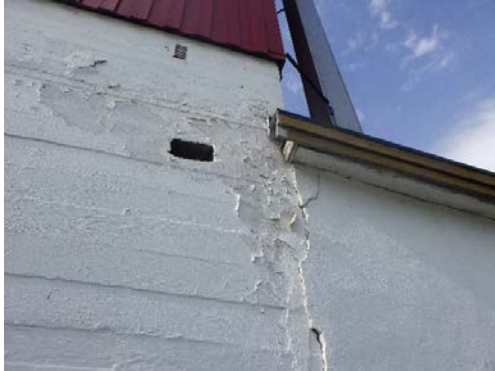
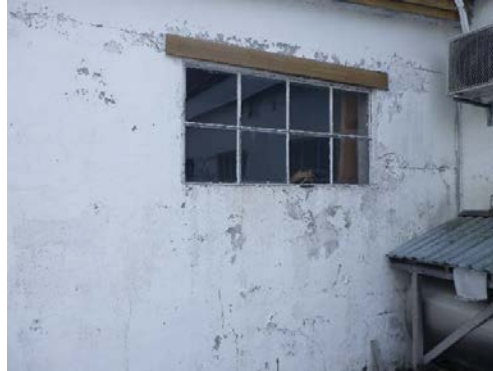
Det er preg av etterhengende vedlikehold og deler er preget av større slitasje. Noen synlige sprekker er registrert i søyler/veggskiver i fasaden i næringsdelen. Vi anbefaler kontroll av dette mht. eventuell pågående armeringskorrosjon i bærende søyler/veggskiver i fasadene på generelt grunnlag. Yttervegg/fasader under ett gis **Tilstandsgrad 2: Middels kraftige symptomer.**

Avskalling og etterhengende vedlikehold av utvendige fasader.

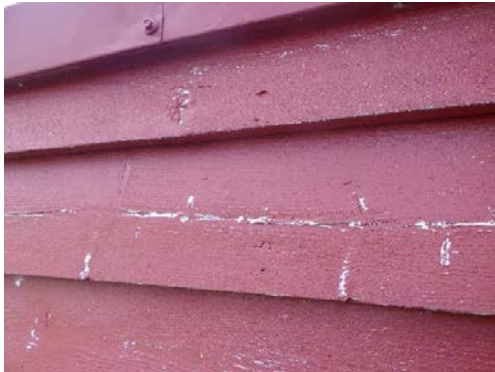
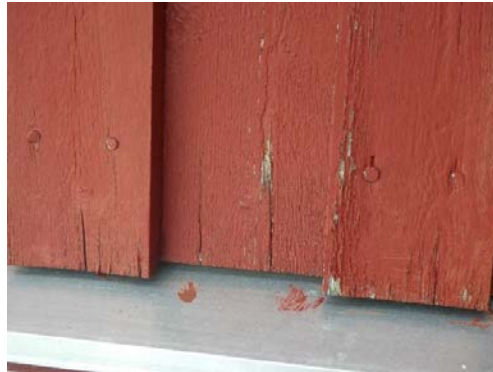
Stedvis større slitasje og påbegynnende råtesakder i enden av bordkledning i leiligheten.

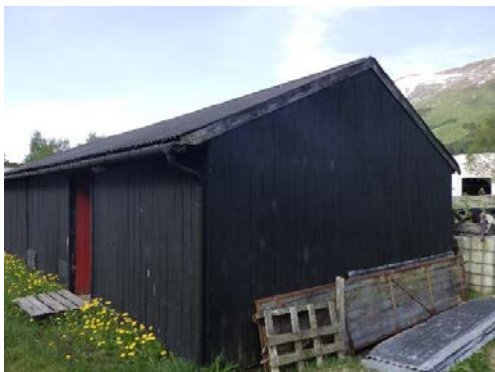
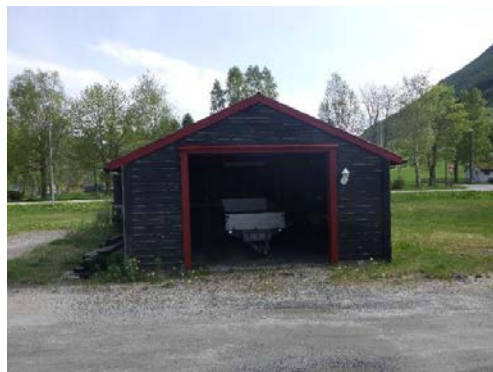
Fasaden på garasjen fremstår med normal tilstand, og vil ha behov for normalt vedlikehold.

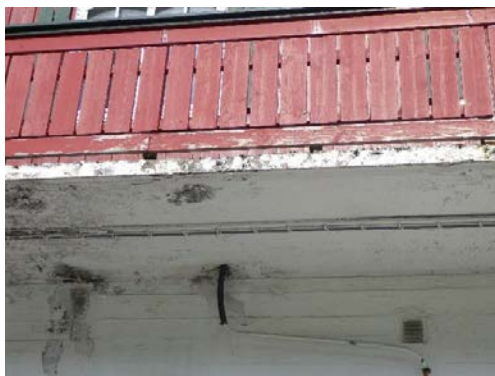
Bærende konstruksjoner er av bra kvalitet og solid utført, med unntak av utkragingen av balkongen. Der er det synlig armeringskorrosjon, og stedvis større sprekker i betongen. Taktekkingen virker å være av eldre dato, og tid til utskifting vil være påregnelig i løpet av kort tid. Det er ikke informert eller registret om aktive lekkasjer, men på grunn av lav gjenværende levetid av tekkingen, og skadene på takkonstruksjonen ved balkongen gis dette **Tilstandsgrad 2: Middels kraftige symptomer.**

Armeringskorrosjon på utkraget balkong.

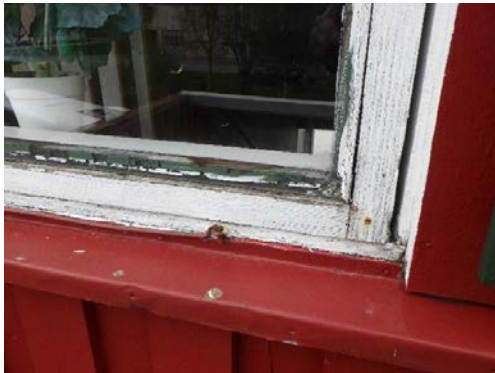
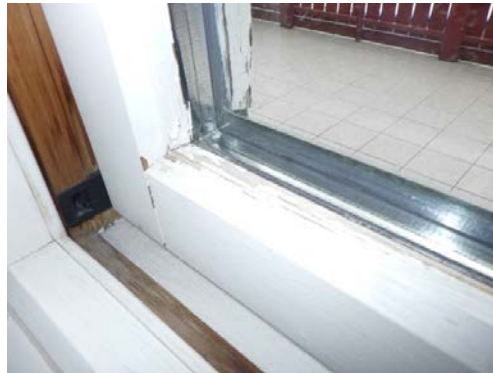
Vinduene er av varierende alder i perioden 1974 – 1995. Det er registrert en del værslitasje i karm/rammer på vinduer, med behov for vedlikehold. Utskiftninger av vinduer og glass må regnes med pga. at isolerglass kan få såkalte «dugg/kondens - skader» mellom glasslagene når de passerer 25 – 30 år. På grunn av alder og tilstand gis vinduene **Tilstandsgrad 2: Middels kraftige symptomer.**

Vinduer i leiligheten bærer preg av stedvis større slitasje, og etterhengende vedlikehold.

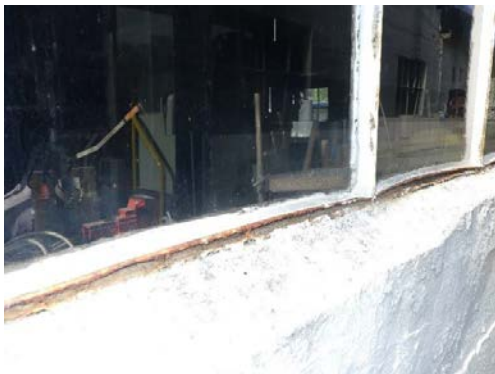
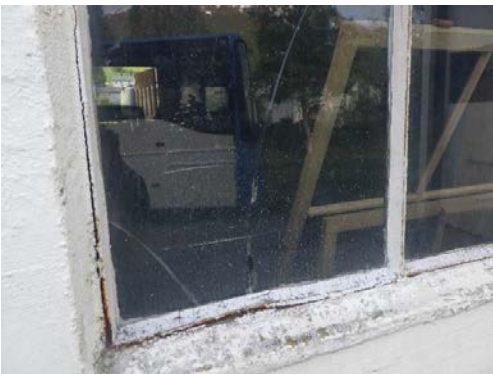
Vinduer i næringsdelen er av enkelt glass og er sterkt nedslitt.

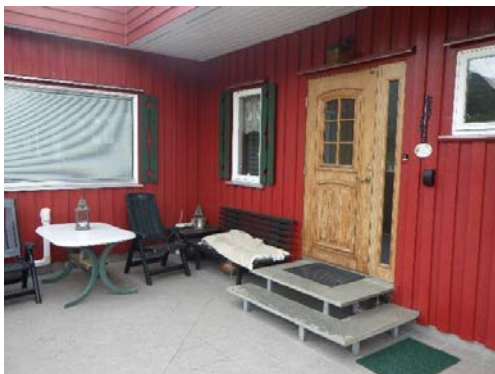
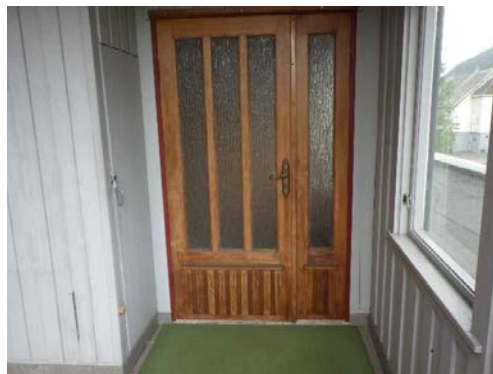
Dører er av varierende alder i perioden 1981 – 1984. Det er registrert en del værslitasje i karm/rammer på vinduer utført med trevirke, med behov for vedlikehold. Utskiftninger av dører og glass må regnes med etter hvert pga. at isolerglass kan få såkalte «dugg/kondens - skader» mellom glasslagene når de passerer 25 – 30 år. På grunn av alder gis dørene **Tilstandsgrad 2: Middels kraftige symptomer**.

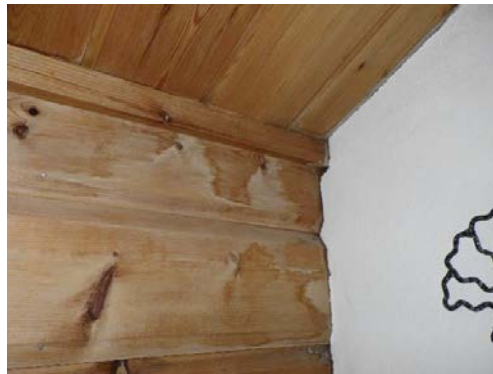
Det er utført hulltaking bak våtsone på våtrom uten antydning til utslag på fukt. Det er registrert fuktspor på veggoverflater på «peisestue» like ved peisen. Det ble ved fuktmåling ikke registrert unormale verdier, men det antas at det er utettheter ved tekking eller rundt gjennomføring(pipe). Noe synlig bruksslitasje i overflater og stedvis preg av elde/slitasje (små skader) med behov for ny overflatebehandling. Veggoverflatene gis på bakgrunn i alder, slitasje og skader

Fuktspor på vegg i overgang mot himling i peis stue.

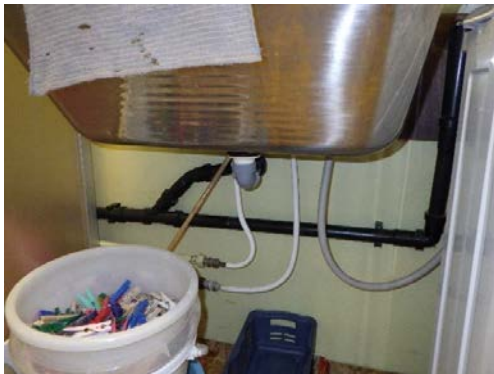
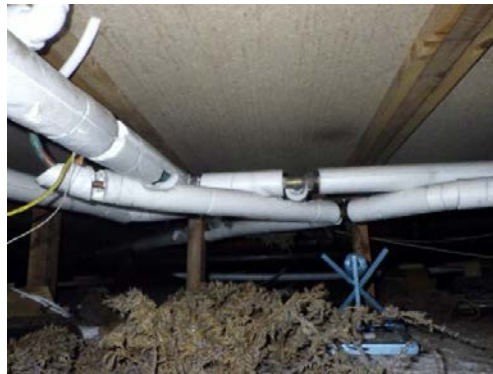
Normal levetid for kobberrør/soilrør er 50-70 år. Varmeberedere med levetid ca. 30-35 år. Utskiftninger må regnes med. Ut fra alder gis **Tilstandsgrad 2: Middels kraftige symptomer.**

Vann og avløp er delvis lagt skjult under gulvet, og delvis åpent.

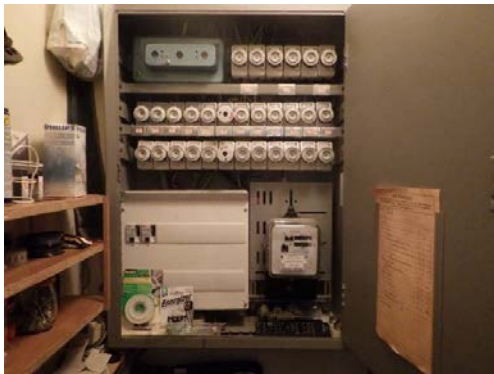
Sikringsskapet i leiligheten.

Oppgraderinger av anlegget er ikke utført. Vi er ukjent med om det foreligger noen pålegg eller om dette har vært kontrollert av stedlig elektrisitetsverk. Vi anbefaler en gjennomgang med fagfolk. Kontroll av elanlegg bør gjennomføres med jevne mellomrom. Tilstandsgrad ikke satt.
