# Rovdestranda 47

Småbruk med en idyllisk beliggenhet |  
Våningshus, driftsbygning, seterhus og  
naustmurer fra naust fjernet i 2025 | Jakt

# gnr. 121, bnr. 2

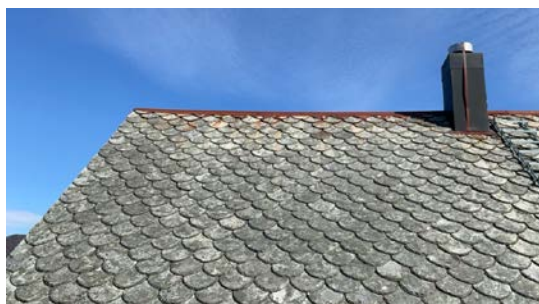
- Mer enn halvparten av forventet brukstid er passert på renner/nedløp/beslag.
- Rust er observert på mønebeslag og pipebeslag.
- Det er stedvise svanker og vridninger på takrennene.
- Metallbånd over pipeledning indikerer mulig provisorisk utbedring av skade.

Rust mønebeslag, metallbånd over pipekledning

Provisoriske utbedringer på pipekledning bør kontrolleres nærmere og eventuelt erstattes med varige løsninger for å redusere risiko for vanninntrenging og følgeskader.

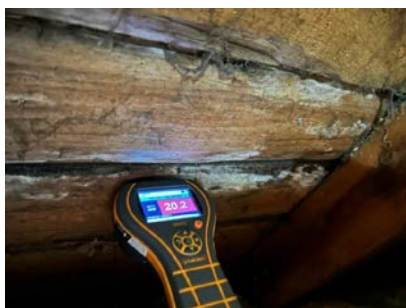
- Besiktiget fra luker i soverom og på stue/kjøkken:
- Motthull/tegn til aktivitet fra skadedyr, boremel er observert.
- Fuktskjolder på taktro, målt fuktkvoteprosent enkelte steder rundt 19%, andre steder over 20%.

Forhøya fuktverdier

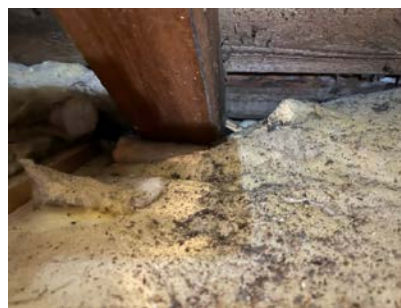
Boremel

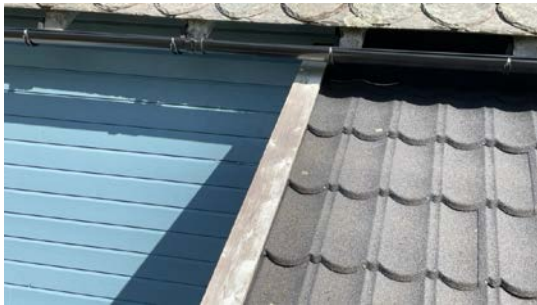
- Toppbord med delvis avslitt maling.
- Stedvis synlig værslitasje og parti med fukt/råte-skade på utvendige deler som vindskier på hovedtaket.

Avslitt maling toppbord

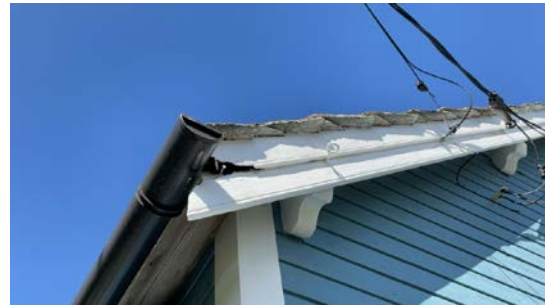
Parti med råte i vindskie, ved inngang/trapp

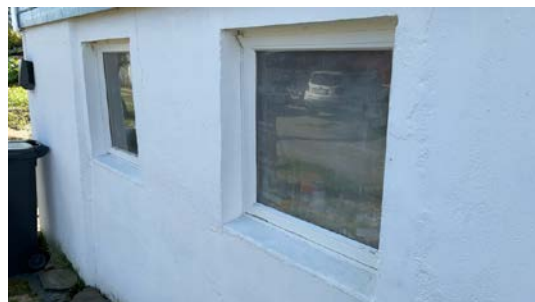
Mulig punktert vindu, kjeller

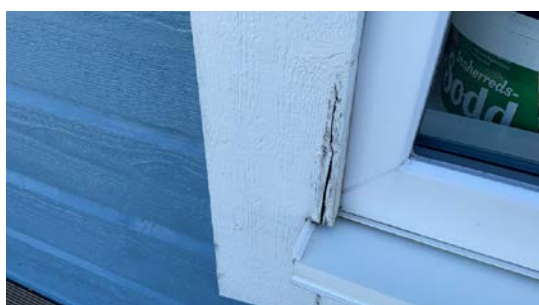
Sprukken vinduslist

Sprukne vinduslister på nyere vinduer bør utbedres for å sikre tett og funksjonell vinduskonstruksjon, og for å forhindre inntrenging av fukt som kan føre til skader på karm og vegg.

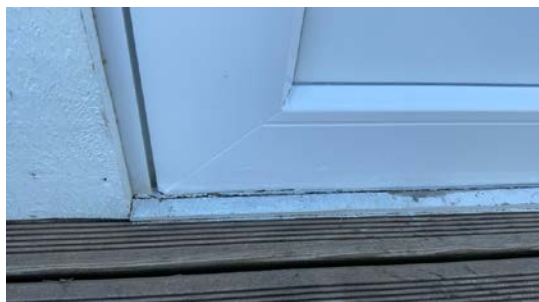
Manglende beslag under dør altan

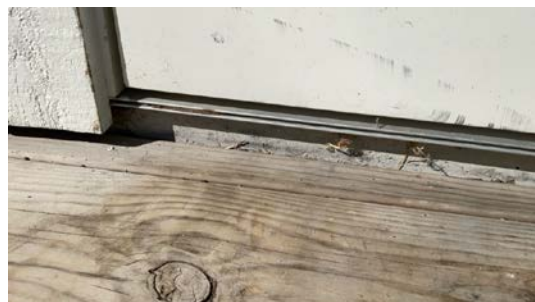
Manglende beslag under hoveddør

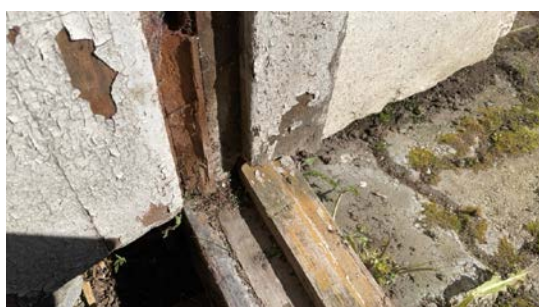
- Det er påvist avvik rundt innsetningsdetaljer.
- Det er påvist dør(er) med fukt/råteskader.

Fukt/råteskade kjellerdør

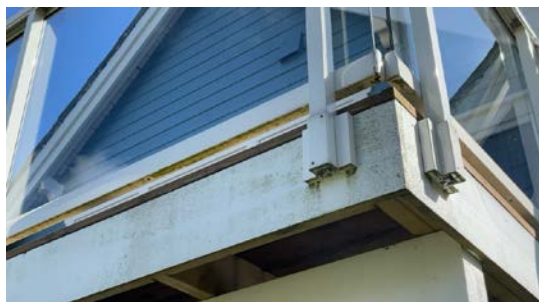
Groe og værslitasje

Trekonstruksjonene bør vedlikeholdes og overflatebehandles for å hindre videre svekkelse. Dersom vedlikehold ikke utføres, øker risikoen for redusert levetid og behov for mer omfattende reparasjoner.

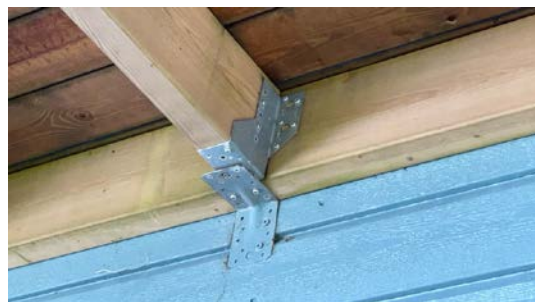
Innfesting mot vegg

Det bør gjennomføres en grundig kontroll av innfestingen mot vegg for å avklare bæreevne og utførelse, da usikkerhet her kan medføre risiko for konstruksjonssvikt og personskafe.

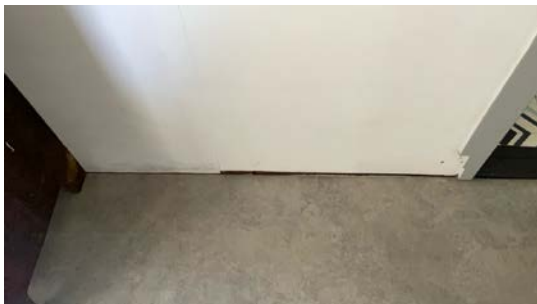
Stedvis gjenstående arbeid

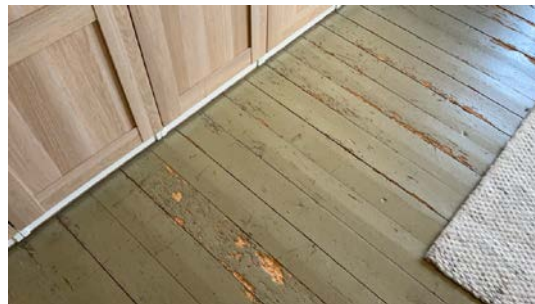
Stedvis overflateskader trebord

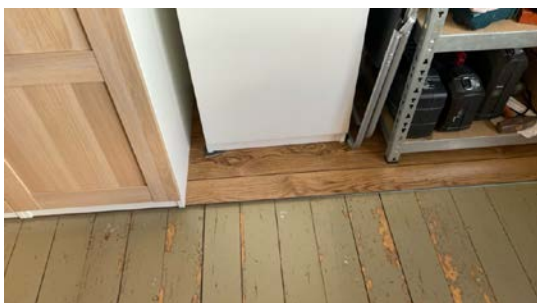
Opplyst om manglende gulvbord under kleskap.

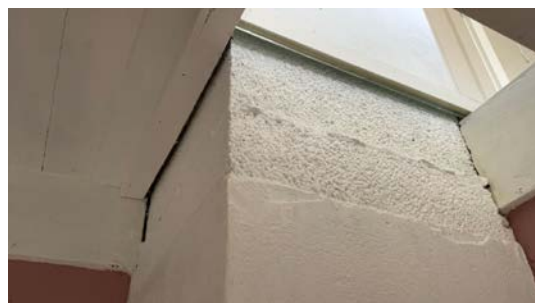
Gjennomiktig mellom etasjene, dels upussa pipe

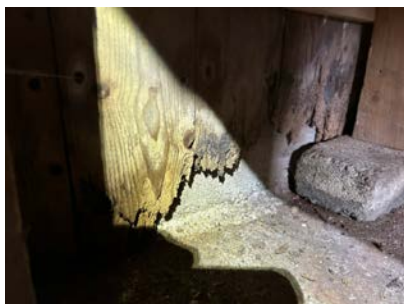
Påvist fukt/råteskade i delevegg mellom de to romma

Det målte fuktnivået er alvorlig og må følges opp umiddelbart. Dette kan gi svekket konstruksjon og dårlig inneklime. Nærmere undersøkelse og tiltak må iverksettes, omfang og kostnadsestimat er usikkert. Må sees i sammenheng med utvendige tiltak for "terreng" og "fuktisikring og drenering", kostnadsestimatet legger til grunn et avbøtende tiltak i påvente av disse tiltaka, som kan være bruk av avfukter i kjeller. Videre lokal utbedring av fukt/råteskadd trevirke. Kostnadsestimatet er dermed usikkert og avhengig av løsninger også på andre bygningsdeler.

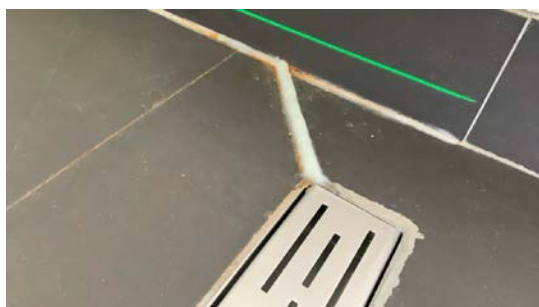
Fuga ledekant

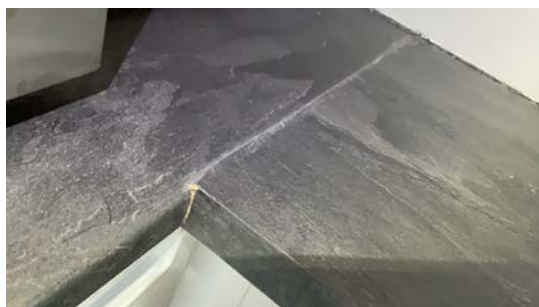
- I hovedsak det normal bruksslitasje, men det er også observert avvik som:
- Det er avvik i form av manglende forbindelse/feste mellom to av benkeplatene (svikt i skjøt).
- Det er også enkelte mangler ved fugene.

Svikt mellom benkeplater

Det bør etableres korrekt forbindelse og feste mellom benkeplatene, samt utbedres mangler ved fugene.

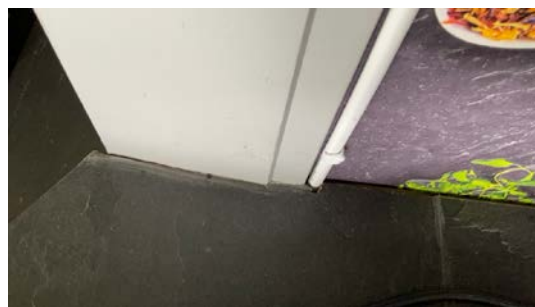
Mangler fuge

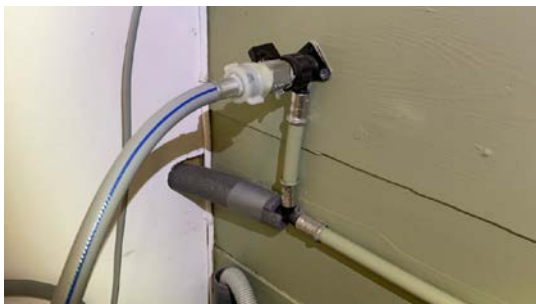
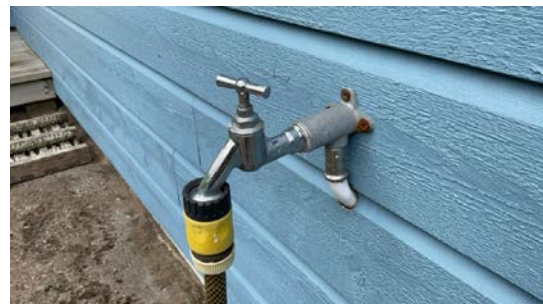
- Det er påvist ufagmessig utførelse av vannledninger.
- Det er påvist at vannrør som er utsatt for kulde har mangelfull isolering.
- Det er montert utekran uten selvdrenerende løsning/vannutkast. dette medfører at vann kan fryse. Det er stoppekran i badet, som muligens er knytt til utekrana, men selv ved stenging av denne, vil vann stå i røra ut til krane.
- Det er brukt rørtyper som ikke er egna til innbygging jf. gjeldende regelverk.

Utekran uten selvdrenerende løsning, ikke fagmessig utført arbeid.

Ufagmessig utførelse bør utbedres av kvalifisert fagperson for å sikre forskriftsmessig og trygg vanninstallasjon.
