# Holmastø 20

**Unik mulighet! Fantastisk eiendom på over 5 mål med naust og strandlinje. Nydelig sjøutsikt. Utleiedel og 2 garasjer**

| Adresse | Holmastø 20<br>4164 FOGN |

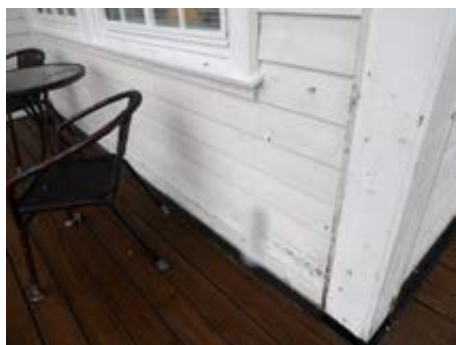
Det ble ikke registrert råteskader på kledningen under befaringen. Hele fasaden er ikke kontrollert, bare stedvis stikk kontroll.

Noe slitasje på kledning.

- Musesperre må etableres.
- Det bør foretas tiltak for å bedre lufting av kledningen.
- Uten tilstrekkelig lufting bak bordkledningen kan fuktighet som trenger inn bak bordene eller gjennom veggen innenfra ikke tørke opp. Dette skaper ideelle forhold for råtesopp og muggvekst.

Vask og maling av kledning må påregnes. Stedvis utskifting av skadet/ødelagt kledning.

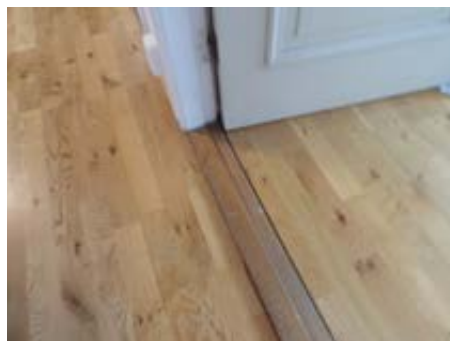
Ne eldre fuktmerker i himlinger i garasje.

Det har vært lekkasje fra oppvaskmaskin i stue leilighet 1. Gulvet skal skiftes her.

Mangler avslutninger ved terskel/gulv.

Lokal utbedring av avvik.

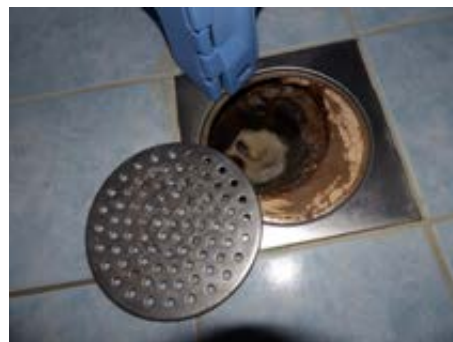
Mer enn halvparten av forventet brukstid er passert på membranløsningen. Mer enn halvparten av forventet brukstid er passert på slukløsningen. Det er ikke dokumentasjon på membran som er brukt på gulvet. Eldre sluk. Rust på skruer i sluk.

Plastsluk på badet.

- Det er viktig å merke seg at levetiden til en membran varierer basert på kvalitet, installasjon og bruk. Eldre membraner kan bli sprø og sprekke opp, noe som fører til at de mister sin vanntettende funksjon. Dette kan resultere i vannlekkasjer gjennom vegger og gulv og fuktskader.
- Overvåk tilstanden jevnlig. For å få tilstandsgrad 0 eller 1 må slukløsningen skiftes ut og sannsynligvis må også membransjiktet skiftes/utbedres. Det er imidlertid vanskelig å si noe om tidspunktet for når dette er nødvendig.
- Eldre sluk av plast er ofte utsatt for lekkasjer og særlig i overganger. Eventuelle lekkasjer kan medføre fuktskader på tiliggende konstruksjoner.

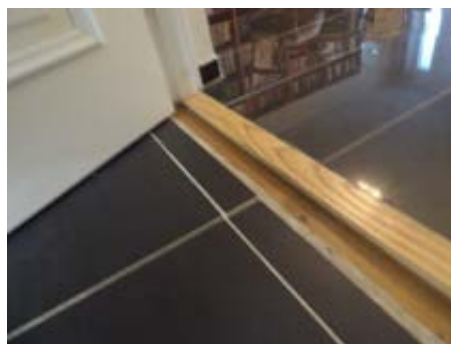
Det er mulighet for at det kan forekomme vannlekkasje på våtrommet hvor vann ikke vil gå til sluk. Det er påvist at høydeforskjell fra topp slukrist til gulv/synlig topp membran ved dørterskel er mindre enn 25 mm. Målinger viser at det ikke er fall til sluk (motfall). Bom på fliser. Det er ingen oppkant ved terskel til vaskerom, terskel ligger delvis under fliser på gulv

Lav oppkant til terskel. Fliser delvis under terskel.

Kostnadsestimat: 50 000 - 100 000

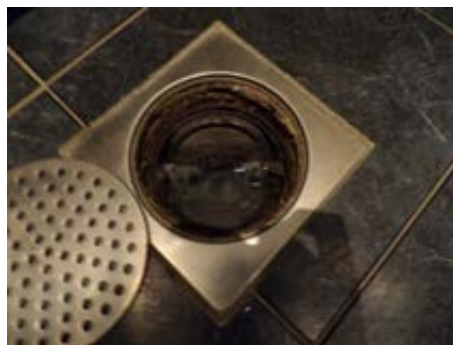
Plastsluk på badet.

- Overvåk tilstanden jevnlig. For å få tilstandsgrad 0 eller 1 må tettesjiktet skiftes ut, men tidspunktet for når dette er nødvendig er vanskelig å si noe om.
- Det er viktig å merke seg at levetiden til en membran varierer basert på kvalitet, installasjon og bruk. Eldre membraner kan bli sprø og sprekke opp, noe som fører til at de mister sin vanntettende funksjon. Dette kan resultere i vannlekkasjer gjennom vegger og gulv og fuktskader.

Innhent dokumentasjon om mulig.
