# Einabakkane 11

ENEBOLIG · TILSTANDSRAPPORT MED VERDITAKST

6240 ØRSKOG

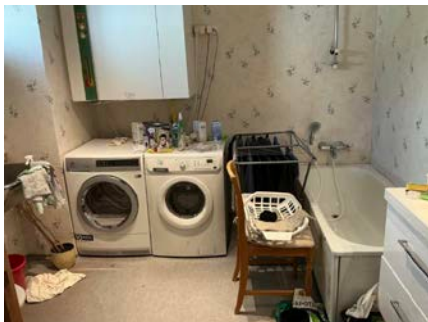
Bad/vaskerom i hovedetasje

Bad/vaskerom i 1.etasje er fra byggeår og etablert før år 2000, basert på opplysninger og observert materialbruk/utførelse. Rommet har vinyl på gulv, vegger har tapetserte overflater og himlingsplater i innvendige tak. Våtrommet har badekar, toalett og innredning med servant, skyllekar og opplegg for vaskemaskin. Ventilasjonsanlegget er montert i rommet.

- Det er påvist skader på overflater.
- Våtrommet har tettesjikt/membran fra før 2000, og oppfyller ikke krav til dokumentert vanntetthet etter gjeldende standard (NS 3600:2025). På bakgrunn av alder og erfaringsmessig begrenset levetid må det påregnes at tettesjiktet ikke lenger har tilfredsstillende funksjon, særlig i våtsone. Løsninger rundt sluk og gjennomføringer er også av eldre utførelse og vurderes som usikre. For å oppnå forventet funksjon og redusere risiko for fuktskader må det påregnes full oppgradering av våtrommet. Det er ikke mulig å utbedre våtrommets tettesjikt uten full oppgradering av våtrommet, derfor gis det en samlet tilstandsgrad for hele våtrommet. Dette er også begrunnet i forskriftens tydelighetskrav.

- Utskifting av vanntett sjikt må påregnes i løpet av relativt kort tid på grunn av oppbrukt erfaringsbasert funksjonstid og usikker fremtidig funksjon.
- Våtrommet står foran full oppgradering.
- Uten tiltak er det økt risiko for lekkasje og følgeskader på tilstøtende bygningsdeler dersom funksjonen svikter.
- Kostnadsestimatet er basert på dagens standard

**Kostnadsestimat:** kr 150 000 - 200 000

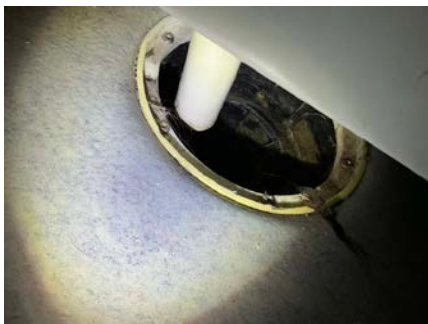
Sluk bad/vaskerom

Det er utført hulltaking og fuktundersøkelse fra bak komfyr på kjøkken inn mot på innredning og deler av badekar, som er mindre utsatte deler av våtromskonstruksjonen. Undersøkelsen ga ikke indikasjoner på unormale fuktforhold eller skade, og målingen vurderes som et indikativt supplement til den øvrige tilstandsvurderingen. Jfr vurderinger under de andre delkonstruksjonene på våtrommet.

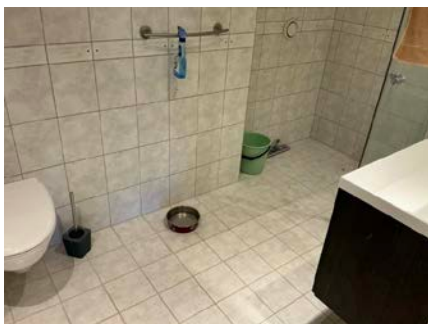
Oversikt bad loft

Bad på loft er innredet i 2015 basert på eiers opplysninger kommet fra tidligere eier. Det utelukkes ikke at sluk og røropplegget kan være fra 1998 jamfør egne vurderinger.. Dette legges til grunn i vurderingen.

Det er målt et lokalt fall på 0-3 mm fra sluk og ca. 80 cm ut fra sluket. Videre er det registrert begrenset fall mot sluk i to retninger på øvrige deler av gulvet. En slik stikkprøvekontroll vil ikke nødvendigvis avdekke mindre avvik eller lokale områder med motfall.

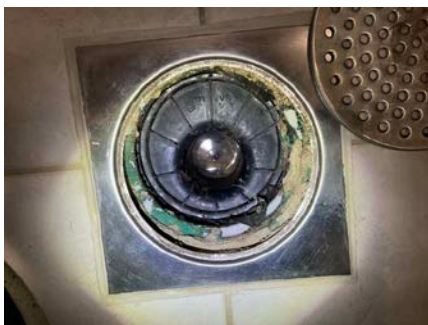
Sluk bad på loft

- Innebygd sistene mangler drenering og bør undersøkes nærmere og utbedres, da eventuell lekkasje kan medføre skjulte fukt- og følgeskader.
- Det er ikke tilstrekkelig høydeforskjell fra slukrist til vanntett sjikt ved rørgjennomføring eller døråpning, og forholdet bør utbedres for å redusere risikoen for vanninntrenging i tilstøtende konstruksjoner.
- Skråhimling i våtsone bør utbedres med egnet materialbruk og tetting for å redusere risikoen for fuktskader.

Det legges til grunn at plastsluk fra byggeår vurdert utifra alder og observasjoner i sluk.

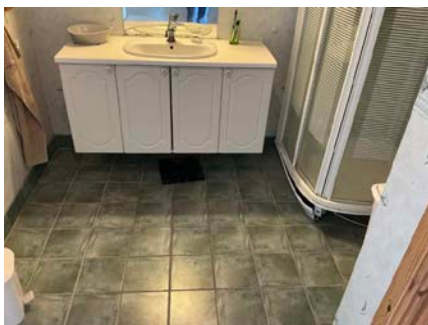
Oversikt bad underetasje

Badet i underetasje er fra byggeår og etablert før år 2000, basert på opplysninger fra eier og observert materialbruk/utførelse.

- Det er påvist skader på overflater, sprukket speil etc
- Våtrommet har tettesjikt/membran fra før 2000, og oppfyller ikke krav til dokumentert vanntetthet etter gjeldende standard (NS 3600:2025). På bakgrunn av alder og erfaringsmessig begrenset levetid må det påregnes at tettesjiktet ikke lenger har tilfredsstillende funksjon, særlig i våtsone. Løsninger rundt sluk og gjennomføringer er også av eldre utførelse og vurderes som usikre. For å oppnå forventet funksjon og redusere risiko for fuktskader må det påregnes full oppgradering av våtrommet. Det er ikke mulig å utbedre våtrommets tettesjikt uten full oppgradering av våtrommet, derfor gis det en samlet tilstandsgrad for hele våtrommet. Dette er også begrunnet i forskriftens tydelighetskrav.

- Vanntett sjikt har oppbrukt erfaringsbasert funksjonstid, og utskifting eller omfattende utbedring må påregnes i løpet av relativt kort tid. Inntil tiltak gjennomføres, anbefales jevnlig observasjon, da alderen medfører økt risiko for funksjonssvikt og lekkasjer.
- Kostnadsestimatet er basert på gjenoppbygging utifra dagens standard.

**Kostnadsestimat:** kr 150 000 - 200 000

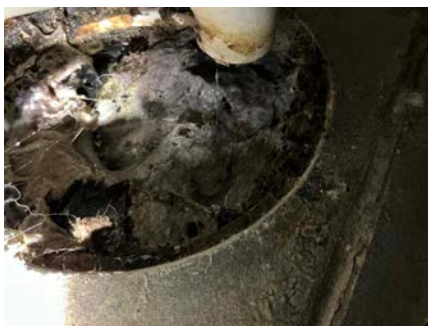
Sluk bad i underetasje

Hulltaking er foretatt fra soverom bak dusjsone. Det er målt 8 vekt% fuktighet, tørt treverk.

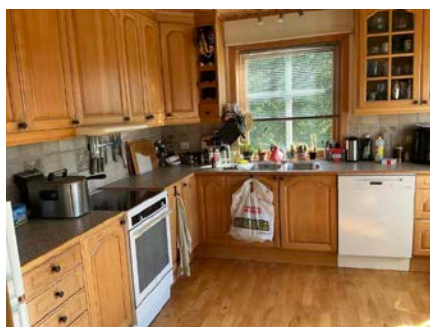
Oversikt kjøkken

Det er målt ca 5 mm høydeforskjell på gulv i kjøkken i hovedetasje over en lengde på ca 2 m. I samme rommet er det gjennom hele rommet målt et avvik på 6 mm.

Kjøkkeninnredningen er fra byggeår. Den har profilerte eikefronter og laminat benkeplate. Det er fliser på vegg over benkeplate

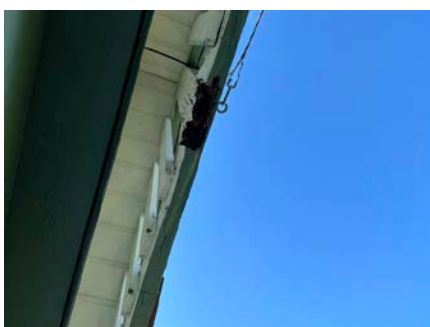
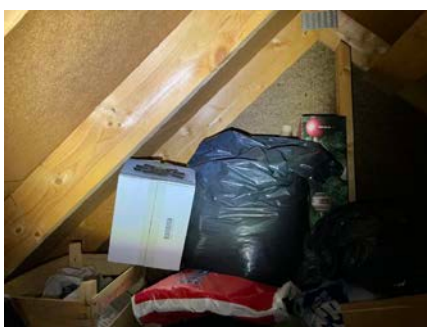
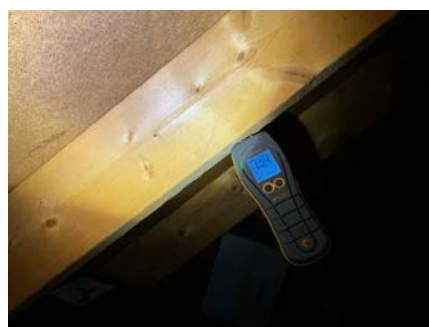
Avvik: Takkonstruksjon på hoveddel er ikke tilgjengelig, og det mangler dokumentasjon på utførelsen.

Det er påvist åteskader i pynte-treverk i gavl (ikke bærende).

- Takkonstruksjon er ikke tilgjengelig for kontroll, og takkonstruksjonens oppbygning og tilstand kan derfor ikke bekreftes visuelt; nærmere undersøkelse anbefales dersom tilgang etableres, da skjulte avvik ikke kan utelukkes.
- Råteskader i pynte-treverk må byttes ut.

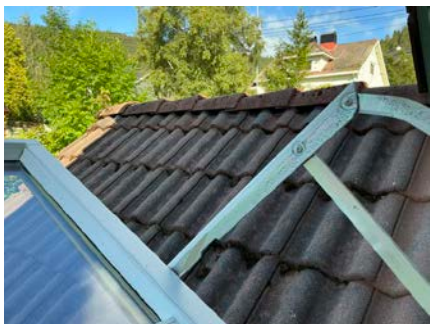
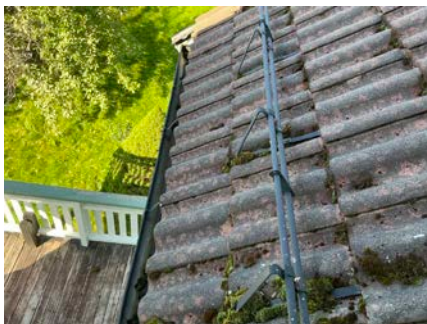
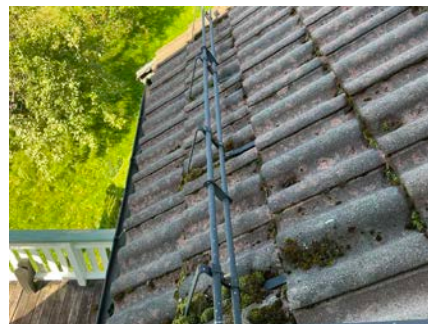
Avvik: Taktekking med undertak, sløyfer og lekter har usikker fremtidig funksjon på grunn av alder over 18 år.

- Takteking og tilhørende komponenter bør følges opp jevnlig, og utskifting bør planlegges på sikt på grunn av alder. Det må påregnes økt risiko for funksjonssvikt og lekkasjer ved videre bruk.
- Mose bør fjernes for å unngå groing under steinene, med risiko for lekkasjer

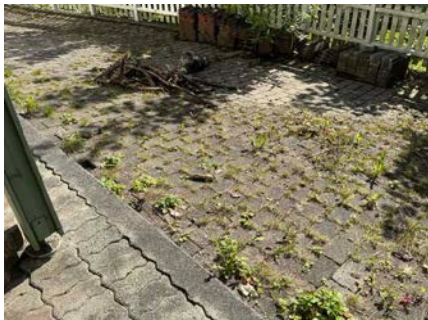
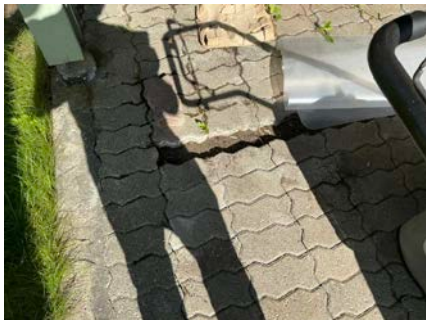
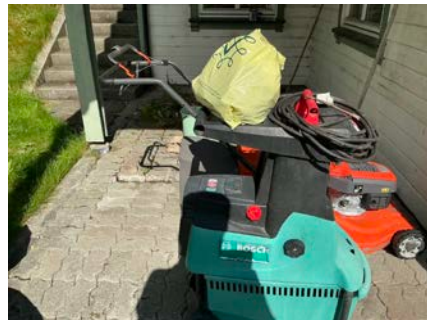
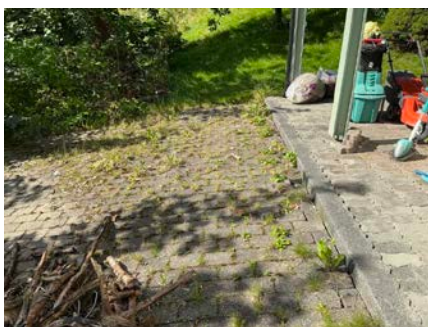
Avvik: Det er registrert setninger i grunn/underlag som har medført deformasjoner på plattingen.

- Plattingen bør rettes opp og underlaget stabiliseres for å redusere videre deformasjoner og snublefare.
