# Remøy 11

**REMØY - Stor kombinasjonseiendom med enebolig og tidligere butikklokaler | 5 soverom | dobbel garasje | uthus/løe**

# Tilstandsrapport

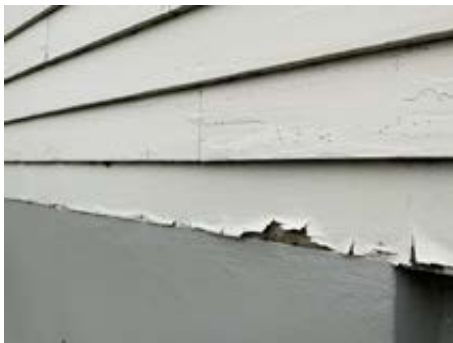
- Det er ingen eller liten lufting i nedre kant av kledning mot grunnmur.
- Det er påvist spredte råteskader i bordkledningen.

- Det bør foretas tiltak for å bedre lufting av kledningen.
- Råteskadet trekledning må skiftes ut.

På generelt grunnlag vil en anbefale at en tar høyde for etterisolering av konstruksjoner, og lufta klimakonstruksjon, og utskifting/vedlikehold av all utvendig bordkledning i sin helhet.

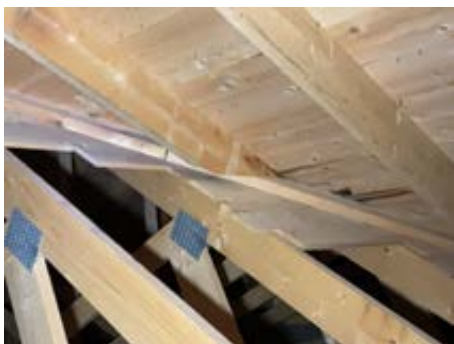
- Det er påvist fuktskjolder/skader i takkonstruksjonen.

Fuktmerker på trod i gradrenne.

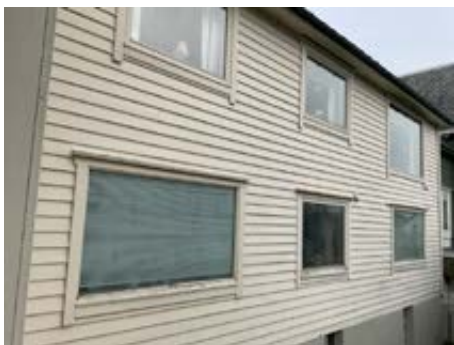
- Det er påvist et betydelig antall vinduer med punkterte eller sprukne glassruter.
- Det er påvist vinduer med fukt/råteskader.

- Vinduer med punkterte/sprukne glass må påregnes skiftes ut, enten hele vinduet eller kun selve glassene.
- Vinduer med råteskader må erstattes med nye.

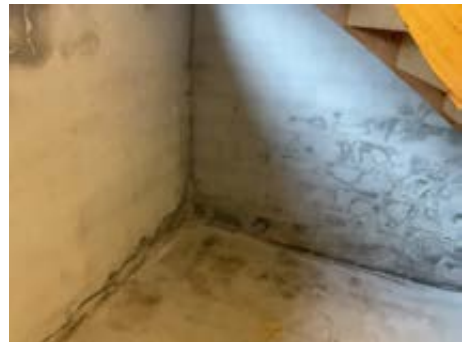
- Det er gjennom målinger påvist høyt fuktnivå i trevegger i underetg./kjeller, det er derfor ikke foretatt hulltaking
- Det er påvist indikasjoner på noe fuktgjennomtrenging i kjellergulv.
- Det er påvist synlig fuktighet på mur/gulv i kjeller.

Spor av fuktighet på mur/gulv i kjeller.

- Det må foretas tiltak for å redusere/begrense fuktgjennomtrenging inn i kjeller.
- Det påviste fuktnivå gir grunn til å overvåke konstruksjonen jevnlig for å se utvikling over tid, og eventuelt foreta tiltak for å unngå fuktskader.
- Ytterligere undersøkelser må foretas for å få kartlagt tilstanden og omfanget på eventuelle skader.

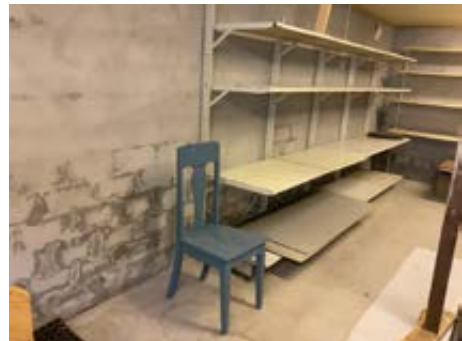
Spor av fuktighet på mur/gulv i kjeller.

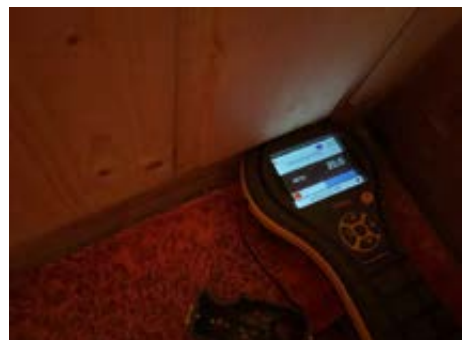
Det er påvist fuktverdier i grenseland opp i mot 20 til 22 % i treverk i underetg./kjeller i boden.

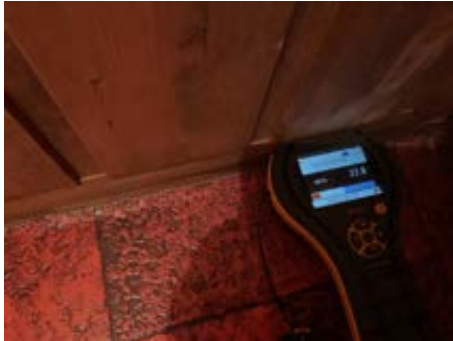
Det er påvist fuktverdier i grenseland opp i mot 20 til 22 % i treverk i underetg./kjeller på boder.

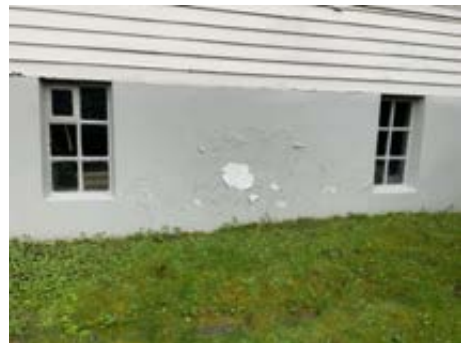
Grunnmur fra 1890.

- Grunnmur & fundament fra 1890: Grunnmuren har sprekkdannelse.
- Utvendige vann- og avløpsledninger: Mer enn halvparten av forventet brukstid er passert på utvendige vann- og avløpsledninger.
- Septiktank: Mer enn halvparten av forventet brukstid er passert på septiktank.

- Lokal utbedring må utføres.
