# Skjelvareidveien 90

**Velkommen til vakre Steigen. Eldre enebolig m/2 etasjer +kjeller og garasje. Eiet tomt ca. 3023 kvm. Skjelvareidveien 90**

Befaringsdato: 15.10.2025

Rapportdato: 16.11.2025

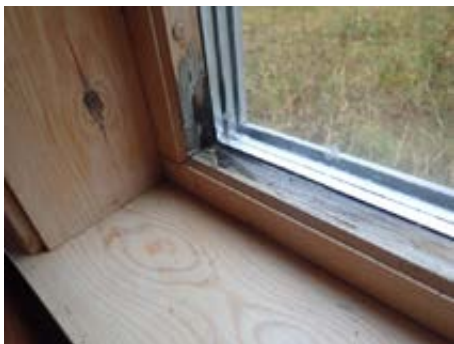
Det er påvist at enkelte vinduer er vanskelig å åpne/lukke. Det er påvist noen glassruter som er punktert eller sprukne. Det er påvist vinduer med fukt/råteskader. Det er flere vinduer som er knytt fast da det er feil med lukkemekanismen. Råteskadet vindu på stua. Konsekvens/tiltak: Vinduer med råteskader må erstattes med nye. Vinduer med punkterte/sprukne glass må påregnes skiftes ut, enten hele vinduet eller kun selve glassene. Vinduer må justeres. Det må påregnes noe vedlikehold og at enkelte vinduer må skiftes ut. Generelt vedlikehold nødvendig på vinduene både innvendig og utvendig.

Råteskader i vindu.

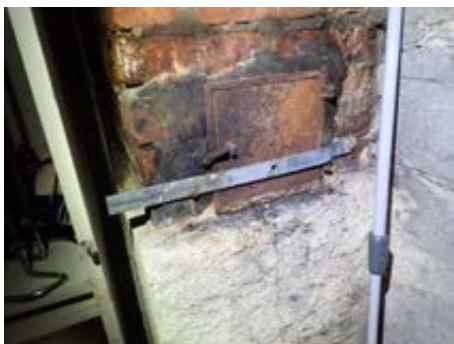
Feieluka delvis defekt.
