# Hornslinna 975

BRANDBU

**Rolig beliggende enebolig med panoramautsikt over Randsfjorden og stor tomt på ca. 5 mål. Vesentlig oppusset 2016.**

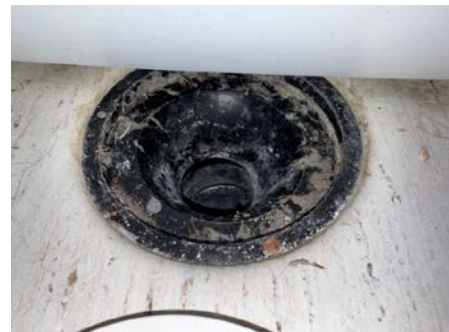
Noen småskader i belegget.

Det kan ikke utelukkes tiltak i nær fremtid med henvisning til alderen på belegget.

Sluk.

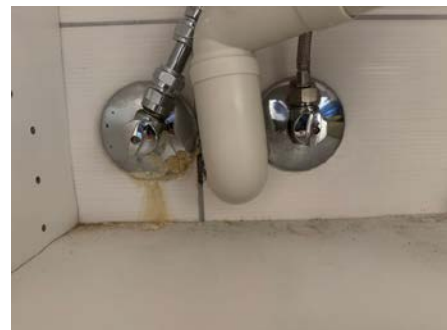
Mulig gammel lekkasje i servantskap. Det er ikke fukt på befaringen.

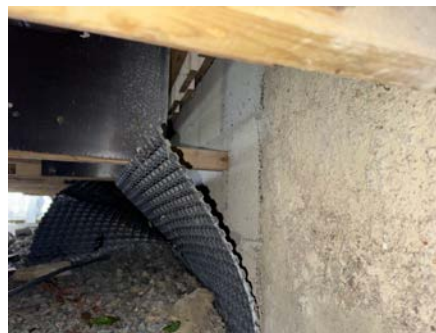
Klemlist bør monteres. Manglende klemlist gjør at knotteplasten henger ut fra veggen. dette kan medføre fuktinntrengning inn mot kjellermuren.

Knotteplasten henger ut fra veggen.

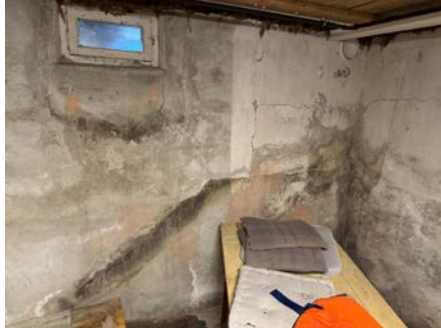
**Kostnadsestimat: Over 500 000**

Horisontale, vertikale og skrå riss/sprekker i kjellermuren.
