Prost Ankers gate 7B

**ULSTEINVIK - Stor tomannsbolig fra 2019 |
Fantastisk utsikt | Høy standard | Sentral
beliggenhet | 4 sov | Dobbelgarasje**

Befaringsdato: 28.04.2026

Rapportdato: 11.05.2026

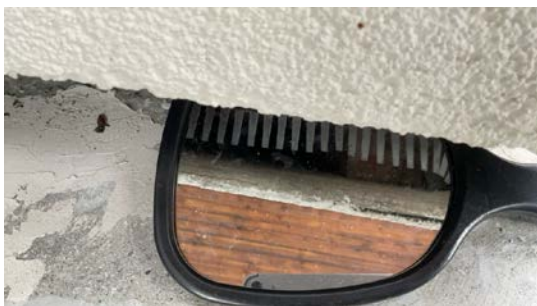
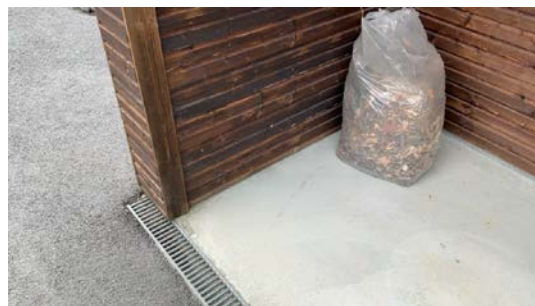
TG 2 Veggkonstruksjon

Deler av bordkledning endevegg og inngangsparti har liten avstand til terreng, dette vanskelig vedlikehold, reduserer ventileringen av yttervegg og øker faren for fuktopptrekk i bordkledningen.

Det er benyttet musesperre for skadedyr med for liten størrelse, dette medfører at det er åpninger mellom bordkledningen av en slik størrelse som gjør at skadedyr kan komme inni ytterveggene.

Mangelfull lufting kan føre til oppfukning og redusert levetid på kledningen, mens utilstrekkelig skadedyrssperre øker risikoen for skadedyrangrep og følgeskader på bygningskonstruksjonen.

Det bør etableres tilfredsstillende lufting i nedre kant av bordkledningen, samt monteres korrekt dimensjonerte musesperrer for å hindre at skadedyr kommer inn i konstruksjonene bak bordkledningen.

Det bør utføres tiltak for å øke avstanden mellom terreng og bordkledning. Uten tiltak vil dette vanskeliggjøre vedlikehold, redusere ventileringen av ytterveggene og øke faren for fuktskader i bordkledningen.

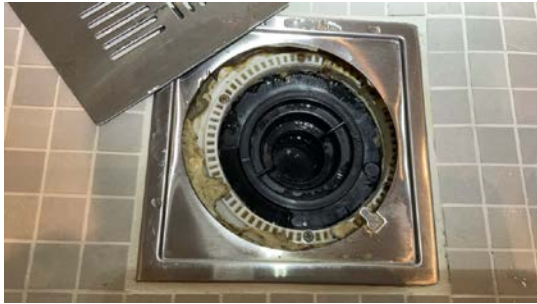
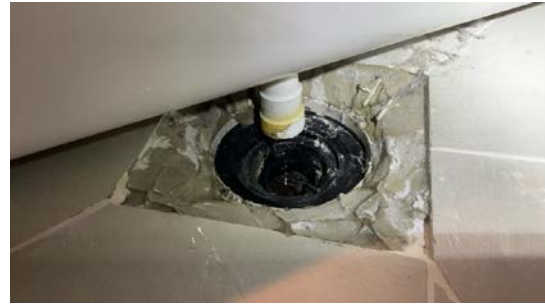
KJELLER > BAD

- Det er påvist at høydeforskjell fra topp slukrist til gulv/synlig topp membran ved dørterskel er mindre enn 25 mm.
- Det er påvist avvik i fallforhold til sluk i forhold til krav i forskrift på byggetidspunktet.

- Til tross for avviket i fall/høydeforskjell til sluk, vil gulvet fortsatt kunne lede vann mot sluket, men med redusert effektivitet. Dette kan potensielt øke risikoen for vannansamling i enkelte områder av badet.
