Uskakalven 35

HOMMERSÅK

Tilstandsrapport

FRITIDSBOLIG

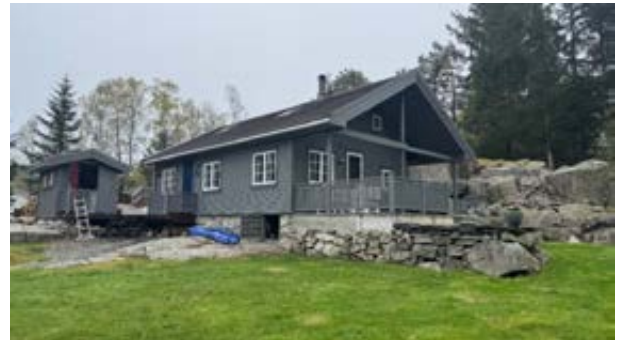
Min. krav til snøfanger er i entreområde.

Snøfanger må monteres jf. krav i 2009 for å oppheve avviket.

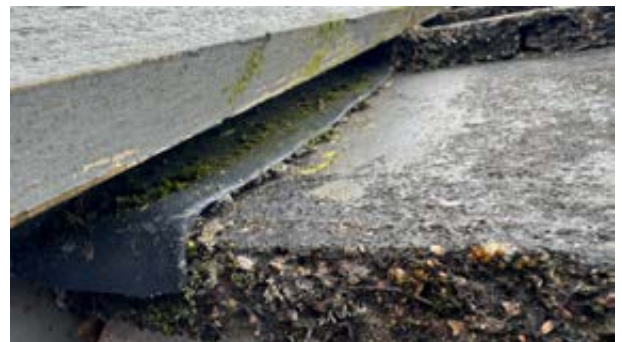
Beslag skal på flate tekkinger avsluttes med skottrenne som går under takpanner, for å ta opp press fra sidevind.

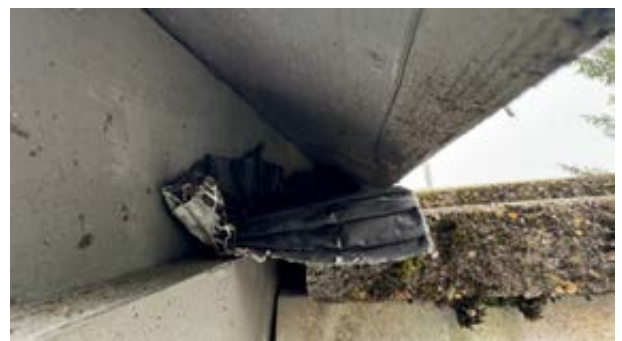
Beslaget under vannklaffer/vindski.

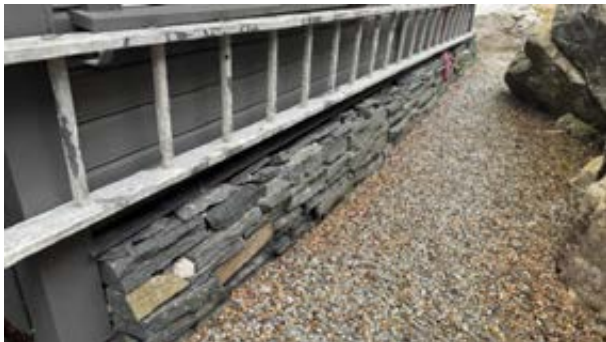
Det er påvist andre avvik.: Beslaget i overgangen mellom kledning og naturstein bør dekke hele partiet med naturstein for å hindre at nedbør trenger inn bak. Det må også sikres tilstrekkelig lufting bak kledningen i disse partiene.

Det bør monteres beslag som dekker hele overgangen mellom kledning og naturstein, samt sikre tilstrekkelig lufting bak kledningen i disse områdene. Dette vil redusere risikoen for at nedbør trenger inn bak kledningen, noe som kan føre til fuktkader på konstruksjonen.

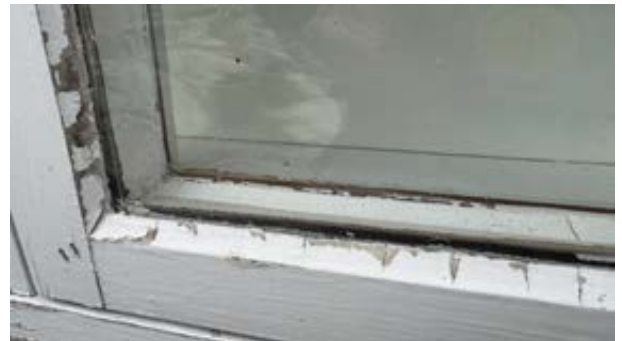
Det er påvist andre avvik.: Vinduer er på solsider værslitte med behov for overflatebehandling.

Vinduer er på solsider har behov for overflatebehandling. Noen av vinduene er i koble utførelse med behov for behandling også mellom koblingene.

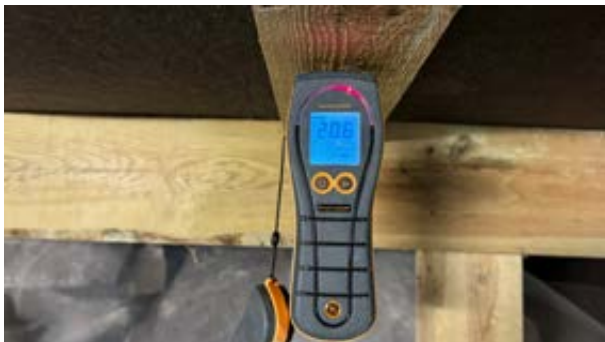
Litt i overkant av 20 vekt% registrert på befaringen. Det er ventelig at vekt% går ned til mellom 14-18 vekt% ved tilfredsstillende ventilasjon

Det bør etableres tilstrekkelig ventilering i kryptjelleren, med minimum én ventil i hvert hjørne av grunnmuren og én midt på hver langvegg. Mangelfull ventilering kan føre til økt fuktighet, som igjen gir risiko for råte, muggdannelse og skader på konstruksjonen.

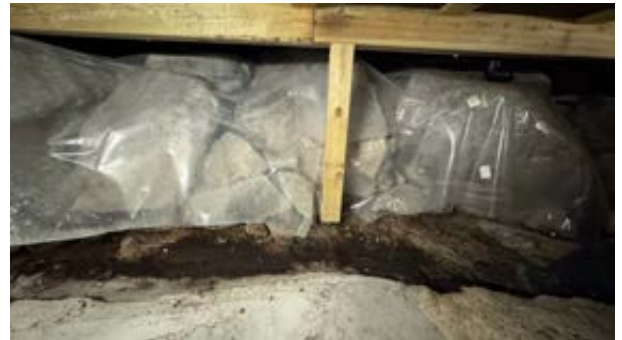
Det registreres vann i kryptjeller, når det er vann bør også kryptjelleren ventileres bedre enn tilfelle er i dag.

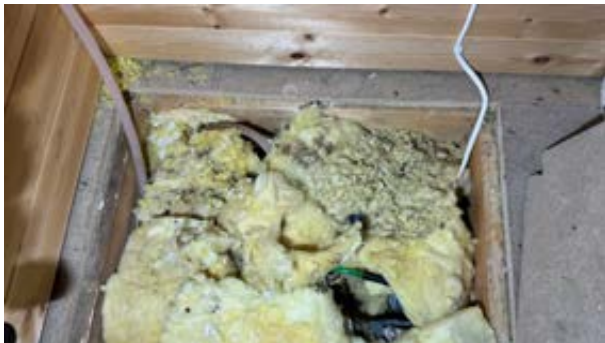
Bak vegghengte toalettet er det en luke som ble åpnet. Det ble observert spor etter mus under luken. Omfanget ukjent. Eier opplyser at dette skyldes frost i vannfilter etter at luke sto åpen på undersiden.

Luke i gulv observert musavføring.

Det bør iverksettes nærmere undersøkelser for å avdekke omfanget av museaktivitet.

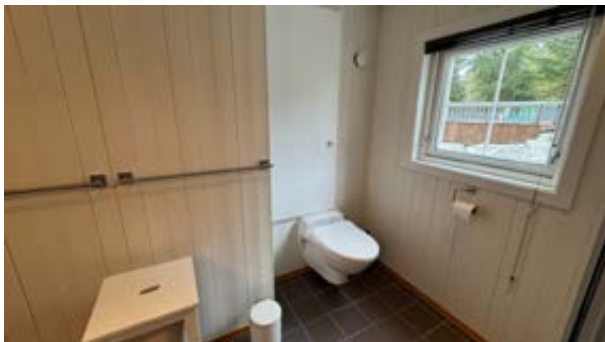
Observasjon registrert i kott bak vegghengt toalett.

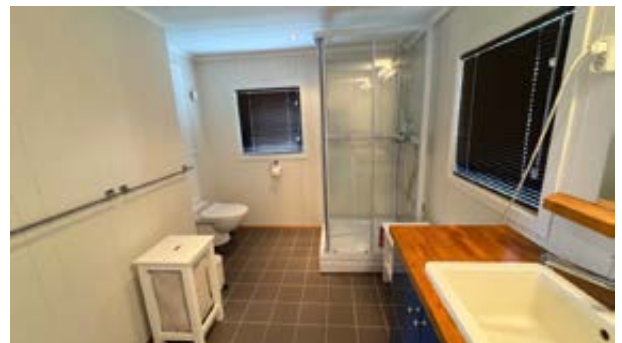
1. ETG. > BAD/VASKEROM

Valgt løsning innebærer at badet ikke fungerer uten bruk av lukket dusjkabinett. Hvis dusjkabinettet fjernes må det gjøres tiltak slik at veggene oppfyller kravet om membran, om ikke vil det oppstå skade. Kostnadsestimatet gjelder for etablering av tettesjikt på vegger i våtzone.

Det er uegnede materialer i våtsoner, definisjonen TG3 i henhold til NS3600 (Punkt 1.1)

Badet har en våtzone med vegger av panel/tømmer, det vil si at veggene ikke tåler vann. Løsningen er forholdsvis vanlig på fritidsboliger, men oppfyller ikke kravet til membran på vegger i fuktutsatte områder på våtrom. Derfor får punktet TG 3 jf. krav i NS-3600.

Det bør etableres godkjent tettesjikt/membran på vegger i våtsoner dersom dusjkabinettet fjernes, for å unngå risiko for vannskader i konstruksjonen. Dagens løsning forutsetter bruk av lukket dusjkabinett for å hindre fuktskader.

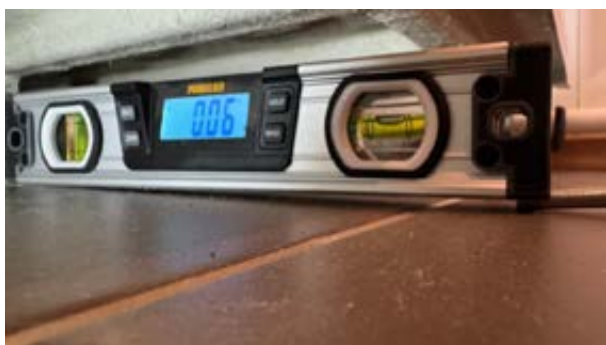
1.ETG. > BAD/VASKEROM

Det er ikke etablert fall til sluk, registrert motfall. I henhold til NS3600 (Punkt 1.2 er avviket definert i standard med TG3.

Motfall til sluk.

Med dagens løsning med lukket dusjkabinett, hvor vann ikke faller på gulvet, bør kabinettet ikke fjernes. Utbedring av fallforholdet for å oppheve avviket vil ikke være lønnsomt, da dette vil kreve omfattende tiltak som å etablere nytt bad.

Det er kun utbedring av fallforhold som kan oppheve avviket.

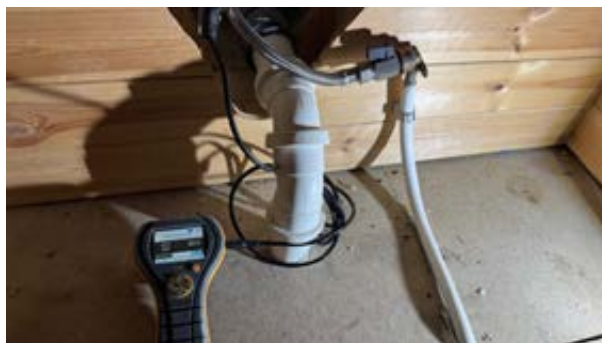
Måleresultatet viser 10,5 vekt% og grønt på instrumentet. 8 vekt% er laveste verdi instrumentet kan måle. Det vil si hulrom og bunnsvill er helt tørr.
