Sætremyrvegen 20

TJØRVÅG

Mindre småbruk med en fin beliggenhet |
Bolighus, løe og dobbelgarasje | Fiskerett og
relativt flate marker | Flott hage

Befaringsdato: 27.06.2025

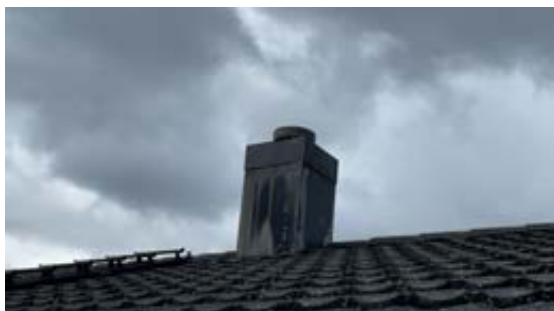
Avflassa pipehatt

En må regne med utbedringer av overflateskader på utvendige beslag.

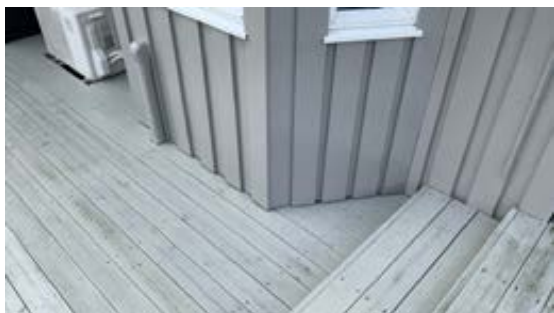
Plattinger etc er bygd inntil bordkledning, kan være utfordrende for fuktpåkjenning, tørk, vedlikehold etc. Det er påvist punktråte i nedre del av noen kledningsbord.

Plattinger bygd inntil kledning

Utførelsen med kort avstand til terreng/underliggende flate kan føre til redusert levetid på bordkledning og utfordringer/merarbeid med vedlikehold.

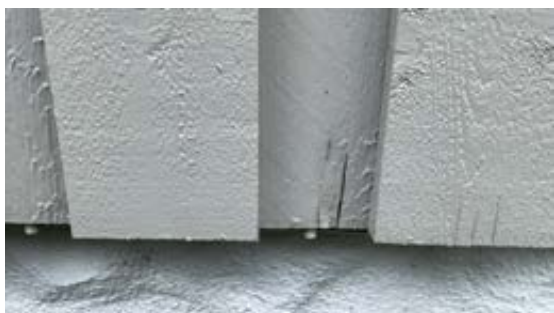
Råteskadd bord

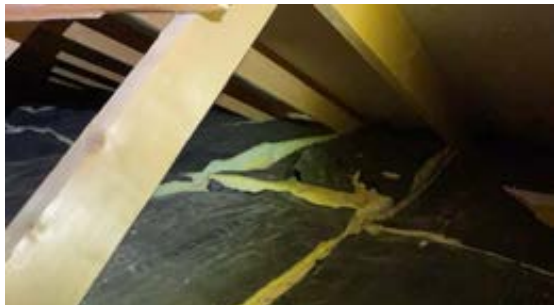
Isolasjon lagt mot undertaket fører til noe reduksjon av lufting av takkonstruksjonen, dette må utbedres for å lukke avvik.

Stedvis avslitt papir/vindsperre

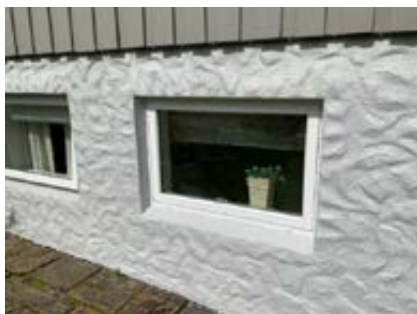
Kjellervindu uten beslag underkant

Ved skifte av vindu kjeller må en montere beslag i underkant ihht. dagens krav/anbefalinger.

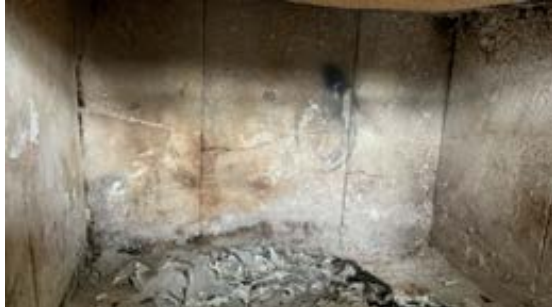
Riss/mindre sprekker i ildfast stein bør følges med på, ved utvikling til større sprekker, vil ildstedet bli mindre effektivt. Skifte av ildfaststein må etter hvert påregnes.

Riss/mindre sprekker i ildfast stein

- Andre tiltak:
- Det anbefales å montere ildfast plate under luker på pipe.

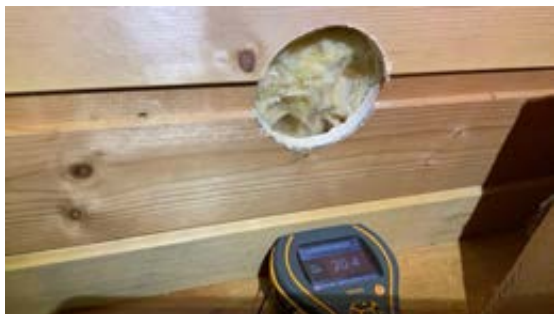
Målt ca 20% ved gulvnivå

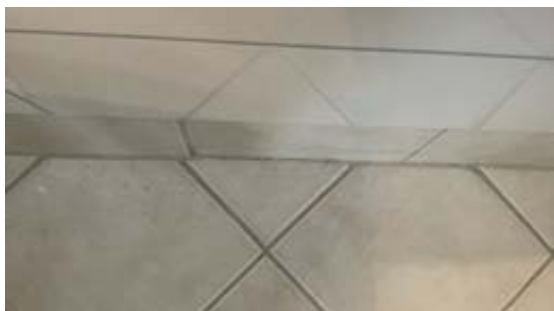
Skjevhet sokkelflis (underliggende hul) jf. eier)

- Selv om bom eller hull lyd ikke alltid er et umiddelbart problem, bør det overvåkes nøye før eventuell utvikling i sprekker i flisfuger e.l. oppstår. Dette må en foreta tiltak for, for å begrense utviklingen.
- Til tross for avviket i fall/høydeforskjell til sluk, vil gulvet fortsatt kunne lede vann mot sluket, men med redusert effektivitet. Dette kan potensielt øke risikoen for vannansamling i enkelte områder av badet.

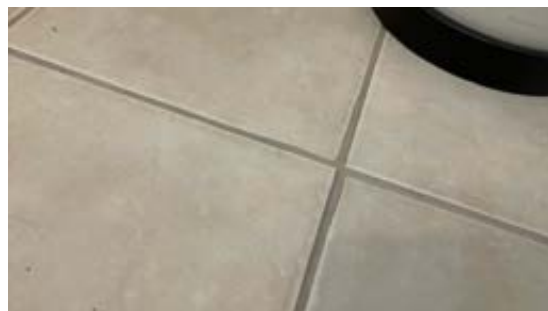
Avvik fuger, høydeforskjell mellom fliser

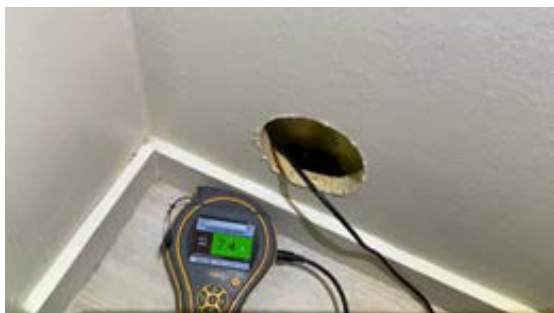
- Våtrommet har ikke sluk, men det er montert lekkasjesikring/automatisk vannstopp som et risikoreduserende tiltak. Det er avløp til vegg, med veggjennomføring i våtsone, ca 3 cm over gulv, eldre røropplegg i vegg. Det er ikke fuga mot bunnprofil våtromsplater.

Avløp fra dusjkabinett til vegg

Se eget punkt "generell", våtrommet må påregnes fornyet.

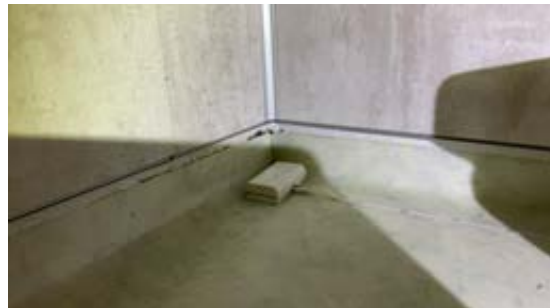
Lekkasjedeteksjon

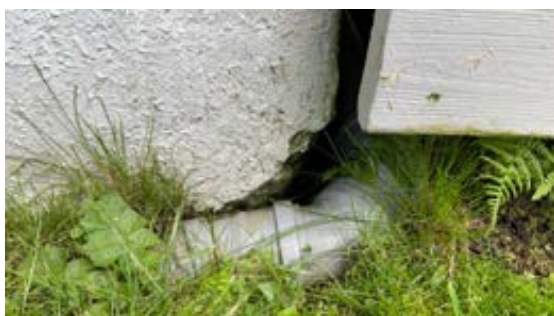
Pussa overflate er avdekt/meisla i området, og muren noe svekka. For å lukke avvik må mur tilsteltes.

Avmeisla murhjørne

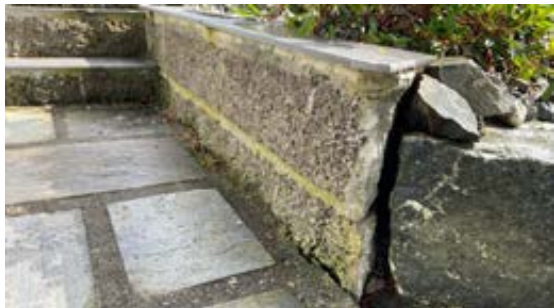
- Det er påvist mindre sprekker og/eller skjevheter i muren.
- Det mangler rekkverk/annen sikring på forstøtningsmuren(e) ut ifra dagens krav.

Lokale skader/avvik
