# Skillebekkveien 24

**Lys og attraktiv 4-roms selveier med flott panoramautsikt, romslig balkong, peisovn og garasjeplass. Oppgradert bad 22/23.**

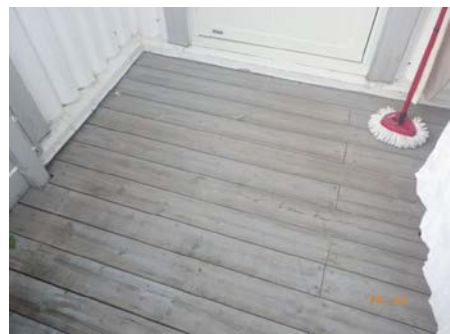
- Vanntett sjikt er eldre enn 18 år og har derfor usikker fremtidig funksjon.
- Det er symptom på eller registrerte skader på overflater.

- Eldre tettesjikt har økt risiko for svikt, med fare for lekkasjer og fuktskader i konstruksjonen.
- Balkong og terrasse er et felleskonstruksjon til hele bygget. I boret/sameie utbedringstiltak gjøres som et felles tiltak.
- Det anbefales å undersøke omfang og årsak, og utbedre skadene for å hindre videre forverring.
- Det er behov for vedlikehold av terrassebord. Evt. beising/maling.

**Kostnadsestimat: Under 20 000**

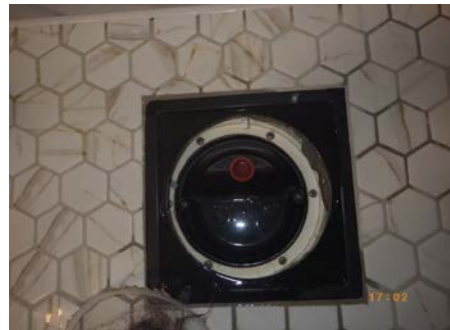
- Det foreligger ikke dokumentert utførelse av vanntett sjikt.
- Fremlagt dokumentasjon for vanntette sjikt tilfredsstiller ikke kravene i gjeldene forskrift og standard (NS3600 A.2.1.9.1 alternativ 1, 2, 3 og 4).
- Det foreligger ikke godkjent dokumentasjon på diffusjonssperre mot kald sone. Diffusjonssperre mot kald sone er en fuktsperre som hindrer at varm, fuktig luft fra våtrom trenger inn i kalde konstruksjoner og gir kondens og skader.
- TG 2 er satt pga. mangel av dokumentasjon på utførelse.

- Uten dokumentasjon vet man ikke om membran er korrekt utført eller om sluk, overganger og gjennomføringer er tette. Manglende dokumentasjon gir derfor økt risiko for skjulte fuktskader, selv om det ikke er synlige tegn i dag. Skader kan utvikle seg og bli omfattende før de oppdages.
- Dokumentasjon som ikke tilfredsstiller kravene i gjeldene forskrift og standard gjør at man ikke kan vite om membran er korrekt utført eller om sluk, overganger og gjennomføringer er tette. Dette gir en økt risiko for skjulte fuktskader, selv om det ikke er synlige tegn i dag.

Tilstanden bør overvåkes jevnlig.

Kostnadsestimat: 20 000 - 100 000

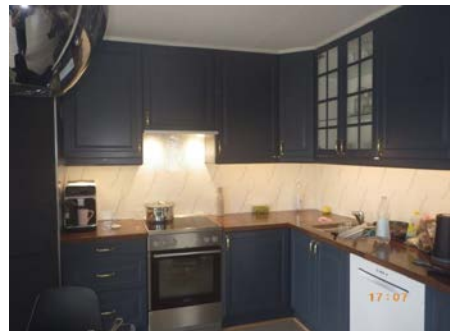
Tilstandsgrad 2 er gitt med bakgrunn i innredningens alder, generelle tilstand og bruksslitasje.

Kostnadsestimat: Under 20 000

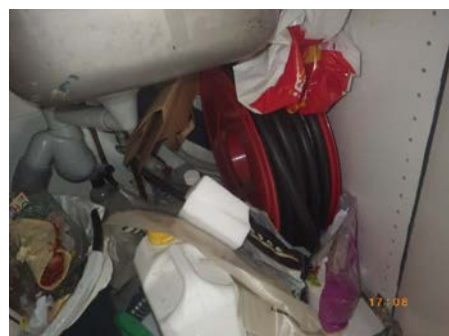
Det ble observert en husbrannslange i benkeskapet på kjøkkenet.
