# Øvre Skjong 3

Enebolig med garasje og fin plassering på Skjong

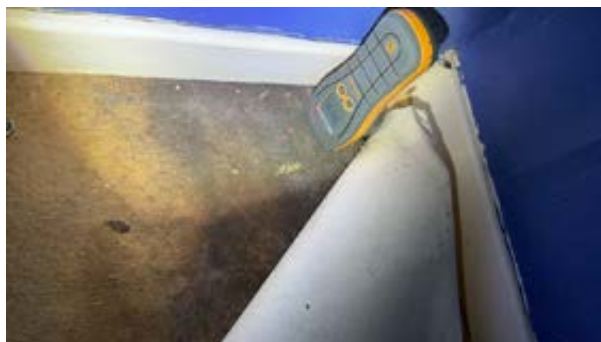
Det er påvist indikasjoner på noe fuktgjennomtrenging inn i kjellermur. Det er påvist synlige fukt/råteskader i treverk i underetg./kjeller, hulltaking er derfor ikke nødvendig

I bod er det observert saltutslag på synlig mur, noe som indikerer fuktgjennomtrenging. Det er foretatt fuktmålinger i oppforet tregulv i kjellerstue og soverommene. I kjellerstue ble det målt fuktverdier rundt 20%, hvilket indikerer mulig underliggende fuktskade. I soverom mot sørvest ble det under gulvbelegg registrert fuktskader, med målt fuktighet på over 33%. Dette tilsier underliggende fukt- og råteskader.

Det må påregnes tiltak både i form av å fjerneisopor eller annen brannteknisk godkjent tildekning. Videre må oppforede tregulv åpnes opp for å fastslå omfang av fukt/råteskader, og foreta nødvendige tiltak.

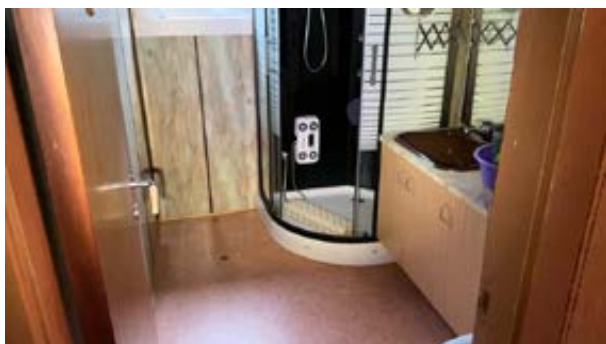
Oversikt bac hovedetasje

- Manglende oppgradering av våtrommet medfører høy risiko for at konstruksjonene ikke vil tåle vanlig bruk av vann eller lekkasjer. Selv om det er dusjkabinett, er det fortsatt en betydelig risiko for at våtrommets konstruksjoner ikke tåler lekkasjer. Dette kan føre til fuktskader på tilstøtende konstruksjoner.
- Våtrommet må totalrenoveres. Alle forhold med tettesjikt, våtsone, sluk m.m. må dokumenteres.

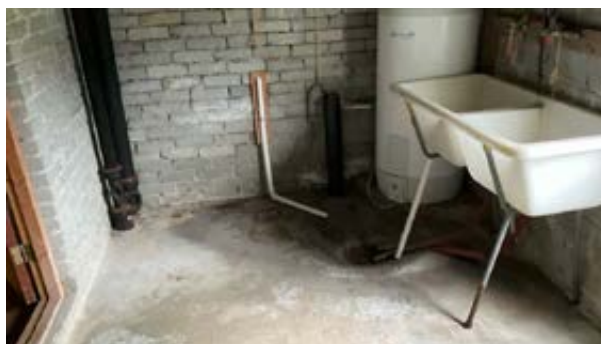
Oversikt vaskerom

Vaskerommet har eldre vaskekjellerstandard og ingen form for tettesjikt. Det er eldre støpejernssluk, rommet har ingen ventilering. Det er påvist fuktskjolder i åpning i innvendig tak i rommet.

- Manglende oppgradering av våtrommet medfører høy risiko for at konstruksjonene ikke vil tåle vanlig bruk av vann eller lekkasjer. Dette kan føre til fuktskader på tilstøtende konstruksjoner.
- Våtrommet må totalrenoveres. Alle forhold med tettesjikt, våtsone, sluk m.m. må dokumenteres.

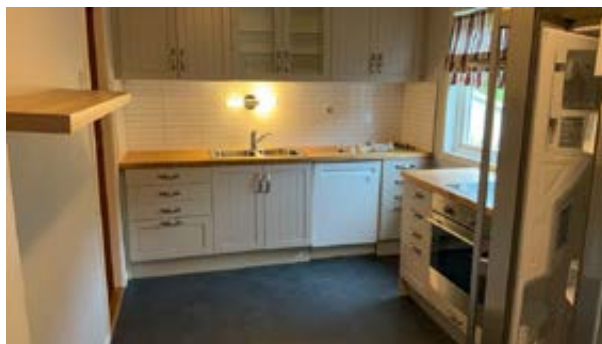
Oversikt kjøkken

**Kjøkken > 1. Etasje > Kjøkken > Overflater og innredning** [Gå til side](#)  
Det er avvik:  
I kjøkkenbenken under oppvaskkummen, rundt røropplegget, er det påvist en større mengde byggskum. Årsaken til dette er ukjent, men kan ha sammenheng med forsøk på å hindre skadedyr. På veggplatene inne i kjøkkenbenken er det også registrert fuktskjolder, men det var tørt ved befaring.

Det er brukt store mengder byggsaum rundt rørgjennomføringer i kjøkkenbenkskap, og dette bør fjernes for å undersøke hvorfor det er benyttet. Dersom skummet er brukt for å holde skadedyr ute, kan det ikke utelukkes at det også finnes spor eller aktivitet av skadedyr andre steder i boligen. Hvor stort omfanget eventuelt er, kan bare avklares ved å åpne konstruksjonene. Risikoen og kostnadene knyttet til dette vil ligge hos kjøper.
