# Stemlandveien 7, Valnesfjord

STOR OG FLOTT ENEBOLIG- OPPUSSET 2017-2026

# Stemlandveien 7

Eldre bygning ombygget til enebolig i 1992.  
Betydelig oppusset 2017-2026. Nytt bad 2018. Ny  
kjøkkeninnredning 2024

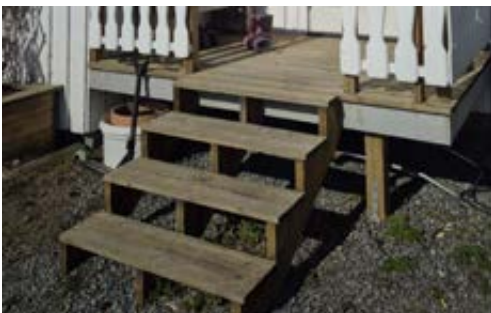
Trapp ned fra trappeavsats. Denne er uten rekkverk og håndlist.

- Det bør gjennomføres radonmålinger.
- Rekkverk for utvendige trapper må monteres for å lukke avviket.

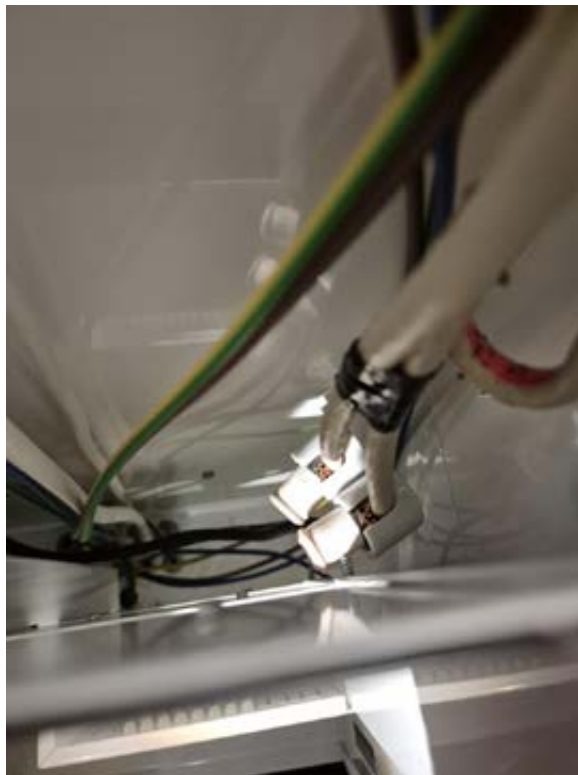
Beskrivelse: Skjøt i sikringsskap 3, Filnavn: 20241216\_102806.jpg

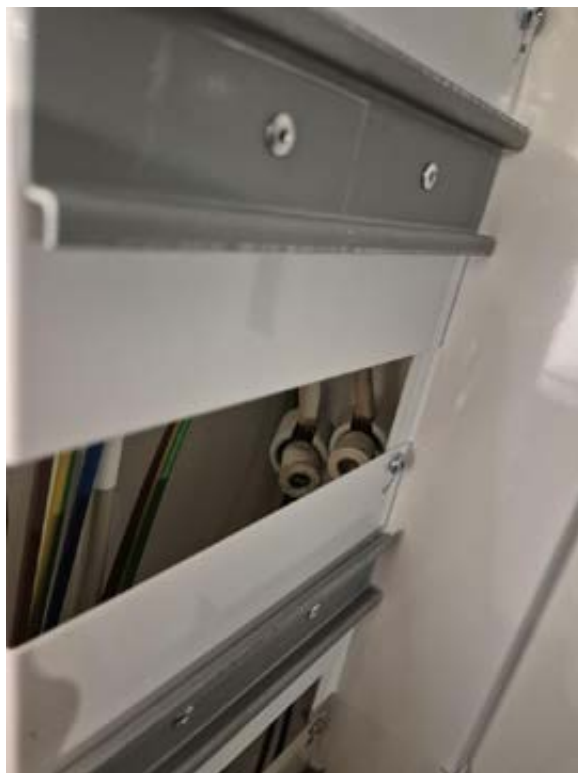
Beskrivelse: Skjøt i sikringsskap 2, Filnavn: 20241216\_102802.jpg
