# Våglandsvegen 191

VÅGLAND

Befaringsdato: 25.08.2026

Rapportdato: 07.09.2026

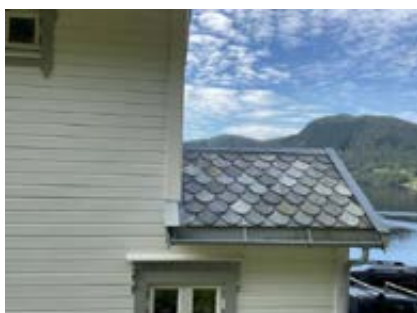
## TG 2 Yttervegger/Veggkonstruksjon

- Manglende gnagesikring kan føre til at skadedyr kommer inn i konstruksjonen, med risiko for skader og hygieniske problemer.

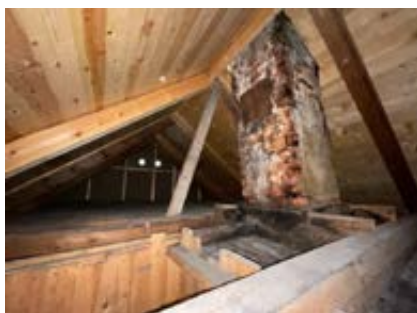
Pipe som ikke er i bruk på loftsplan, eldre sot-avrenning. Ikke tegn til aktive forhold.

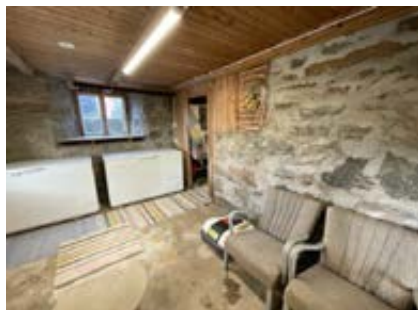
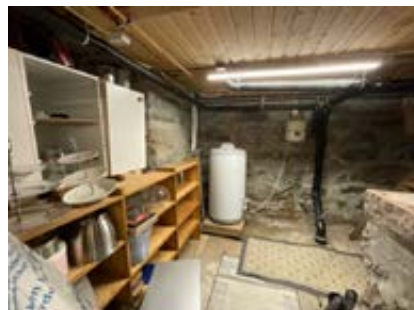
## TG 2 Rom under terreng (kjeller, underetasje, sokkeletasje)

- Det er påvist indikasjoner på noe fuktgjennomtrenging inn i kjellermur.

- Fuktgjennomtrenging i kjellermur kan føre til oppfukning av vegger, med risiko for fuktskader, mugg og dårlig innneklima.

Selger opplyser at det kan komme inn litt fuktighet ved mye nedbør og om våren.

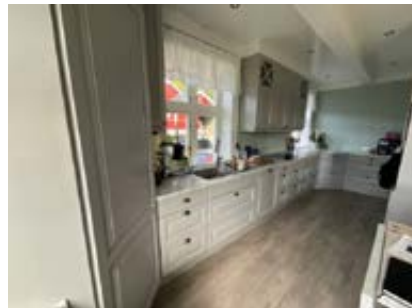
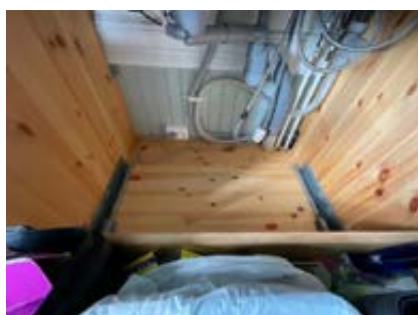
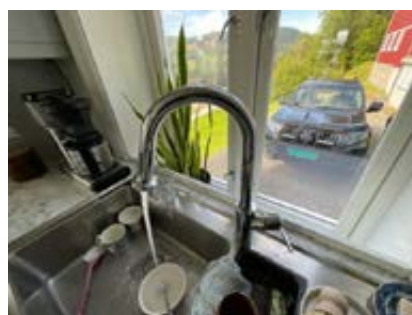
- Det er ikke montert lekkasjedeteksjon ved oppvaskmaskin/oppvaskkum utført etter 1 juli 2010.

• Manglende lekkasjedeteksjon ved oppvaskmaskin eller oppvaskkum innebærer økt risiko for uoppdagede vannlekkasjer. Dette kan føre til fuktskader på kjøkkeninnredning, gulv og underliggende konstruksjon.

Det gjøres oppmerksom på valgt løsning ved oppvaskbeslag. Her er det vindu hvor underkant av dette er under benkeplaten, en skal være oppmerksom på at mulig vannsøl kan føre til skader om dette ikke tørkes opp med en gang.

Vindu går lenger ned en benkeplaten bak oppvaskbeslag.

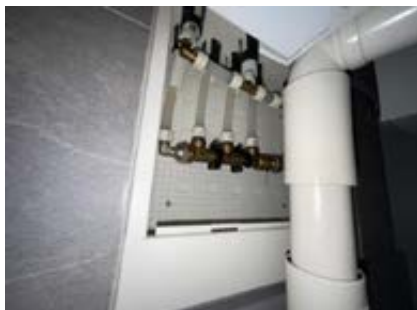
- Det bør monteres sprutedeksel på vannskapet for å hindre at eventuelle lekkasjer eller sprutvann skader innredning og omkringliggende konstruksjoner. Manglende sprutedeksel øker risikoen for fuktskader og følgeskader på bygningen.

Vannskap bad innredning på badet.

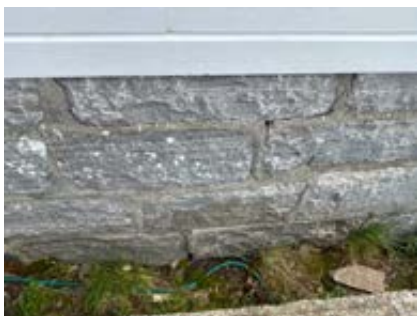
- Det er påvist mindre sprekker i natursteins muren.

- Mindre sprekker og skjevheter kan skyldes normale bevegelser eller setninger, men kan utvikle seg over tid.

Mindre sprekker i gråsteinsmur.

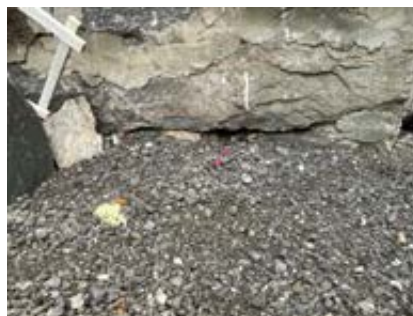
Mindre sprekker i gråsteinsmur.
