# Bjørkesvingen 13

MALMEFJORDEN

**Malmefjorden- Nyere enebolig over tre plan-  
hybelleilighet- flott utsikt- garasje!**

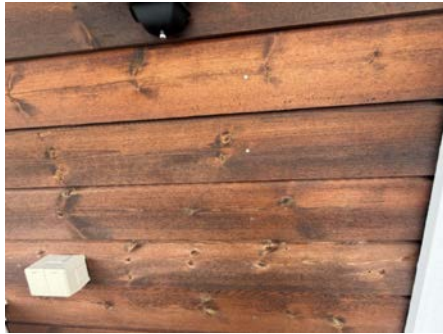
I henhold til NS 3600:2018 skal TG2 benyttes når det foreligger ikke fagmessig utførelse eller forhold som medfører behov for mindre reparasjoner eller vedlikehold. Da innfestingen avviker fra normal utførelse og det allerede er registrert deformasjoner i kledningen, vurderes forholdet å tilfredsstille kriteriene for TG2.

Det er ikke registrert følgeskader som følge av forholdet på befaringstidspunktet. Feil innfesting kan imidlertid bidra til videre kuring, deformasjoner og økt vedlikeholdsbehov over tid. Forholdet anbefales fulgt opp ved fremtidig vedlikehold.

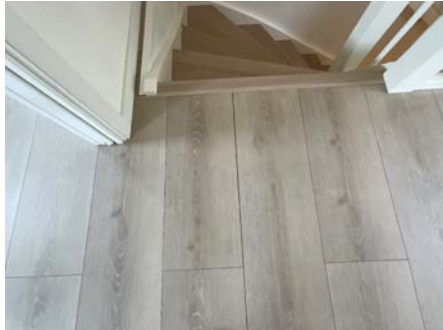
Gulv på endeskjøt i hallen like ved trapp har åpnet seg.

Det anbefales å kontrollere om skjøten kan sammenføres eller utbedres lokalt. Dersom forholdet ikke utbedres, vil dette i hovedsak ha visuell betydning. Ved videre bevegelse kan åpningen øke og medføre økt risiko for slitasje eller skader på gulvets låsesystem.

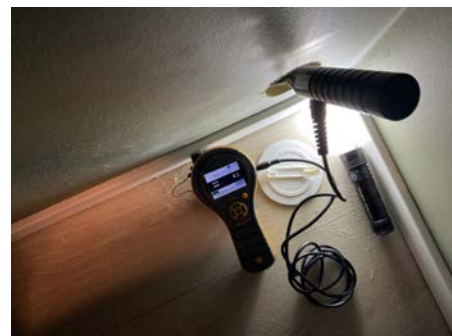
Det bemerkes imidlertid at veggen ikke er utført i henhold til produsentens anvisninger for innvendig overflatebehandling av EPS-blokker. Ved bruk av trepanel, sponplater eller tilsvarende brennbare materialer kreves minimum 50 mm innvendig mineralullisolasjon, alternativt kledning med 13 mm gipsplater direkte mot konstruksjonen. Kravet er knyttet til brannsikkerhet og ikke fukttekniske forhold. Det er ikke behov for tiltak knyttet til fuktforholdene basert på utførte målinger. Manglende brannteknisk kledning eller isolasjon medfører at konstruksjonen ikke tilfredsstiller gjeldende krav til innvendig brannbeskyttelse. Forholdet er nærmere omtalt under punktet "Helse, miljø og sikkerhet".

Hulltaking i soverommet i utleiedelen i rom under terreng. Ikke utslag på fukt.

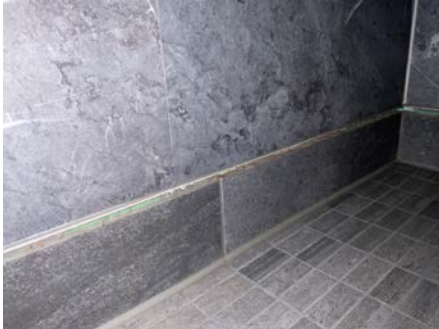
Det er registrert ujevne glipper mellom sokkelflis og våtromsplater. Videre er fugemassen mellom sokkelflis og våtromsplater stedvis oppsprukket og med varierende utførelse. Forholdet vurderes som et utførelsesmessig avvik av mindre alvorlig karakter.

Sprukket silkonfuge mellom sokkelflis og bunnlister.

Det anbefales å rense og fornye fugemassen i områdene med oppsprekking for å opprettholde et ryddig og vedlikeholdt uttrykk. Dersom forholdet ikke utbedres, vil dette i hovedsak ha estetiske konsekvenser. Det ble ikke registrert forhold som tilsier at konstruksjonens funksjon er svekket. TG2 gis på bakgrunn av utførelsesavviket.

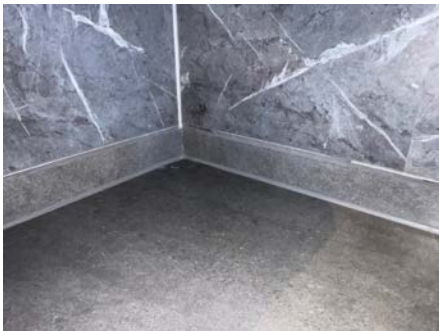
Ujevne glipper mellom sokkelflis og våtromsplater.

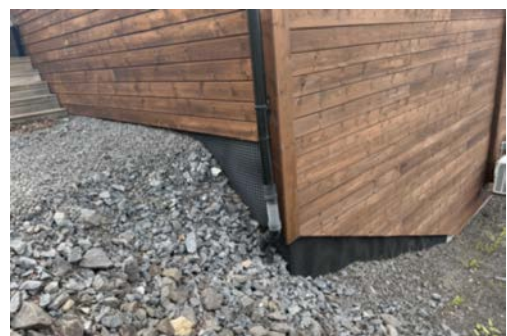
Det er registrert at ringmurselementene ikke er avsluttet i henhold til produsentens monteringsanvisning alle steder. Der det ikke er montert plater, er grunnmursplast ført opp over terreng som synlig overflate. Leverandørens anvisning tilsier at EPS-elementene skal avsluttes med godkjent pussystem eller annen godkjent utvendig kledning over terreng. Utførelsen vurderes som et avvik fra monteringsanvisningen. EPS-materiale skal ikke stå eksponert, blant annet på grunn av materialets branntekniske egenskaper. Utførelsen avviker derfor fra leverandørens monteringsanvisning og anbefalt brannteknisk beskyttelse av konstruksjonen.

Ringmurselementer av EPS er ikke avsluttet i henhold til produsentens monteringsanvisning alle steder. Grunnmursplast er benyttet som synlig avslutning over terreng der det ikke er montert plater eller pussystem. EPS-materiale skal beskyttes av hensyn til blant annet brannsikkerhet. Det anbefales å etablere godkjent overflatebehandling, eksempelvis fiberarmert puss. Ubeskyttet EPS gir redusert brannmotstand og avviker fra anbefalt utførelse.

Oversiktsbilde der slutførelse av grunnmur ikke er montert i henhold til monteringsanvisning.

Det anbefales å avslutte ringmurselementene i henhold til leverandørens anvisninger, eksempelvis med fiberarmert pusssystem eller annen godkjent overflatebehandling. Dersom forholdet ikke utbedres, vil EPS-materialet være utilstrekkelig beskyttet mot mekanisk påvirkning, UV-påkjenning og brann.
