Bautevegen 122

HJØRUNGAVÅG

HJØRUNGAVÅG - Tomannsbolig over 3 etasjer fint beliggende på fin utsiktstomt i langs Bautevegen | totalrenoveringsobjekt

Befaringsdato: 07.01.2026

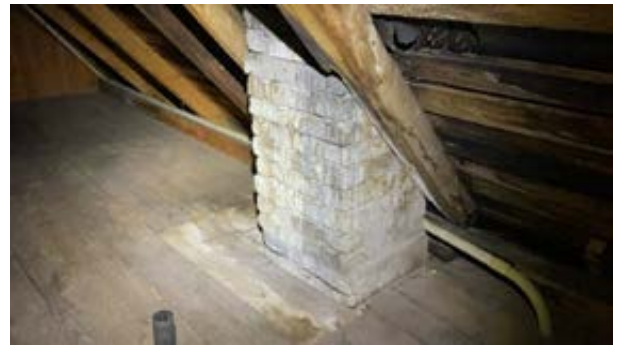
TG 3 Pipe og ildsted

• Pipe og ildsted: Avstanden mellom ildstedet og brennbart materiale er for liten. Det er påvist sprekker og/eller riss i pipe. Pipevanger er ikke synlige. Det er påvist betydelige sprekker i pipe. Pipa har rennemerke etter sotvann.

Pipevangene har sprekker og hull for røykrør er ikke tettet. Den ene pipa har ikke feieluke og pipevanger har sotrender etter kondens. Pipene er delvis innkledd, og det er stedvis montert treverk direkte mot pipevangene uten avstand.

To mursteinpiper murpusset malte.

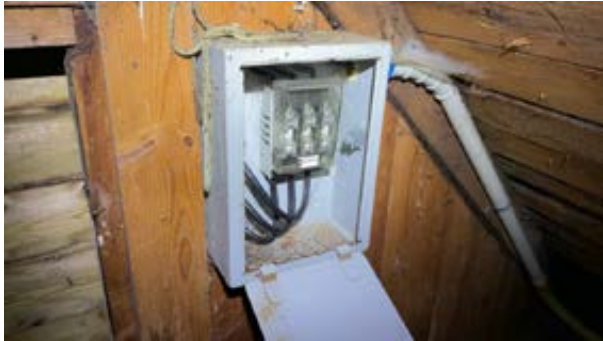
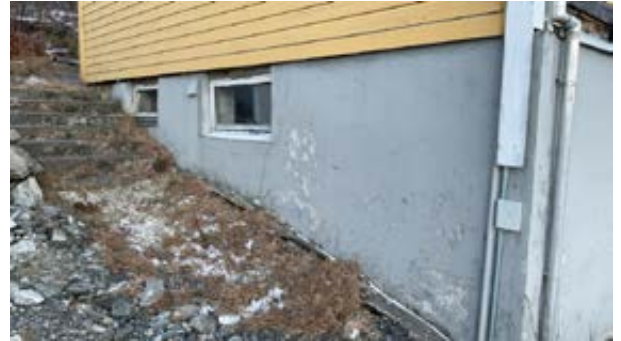
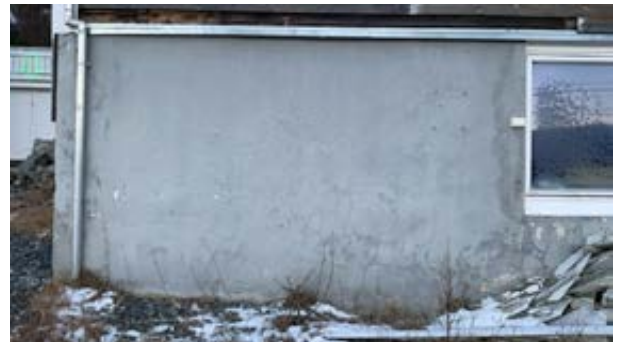
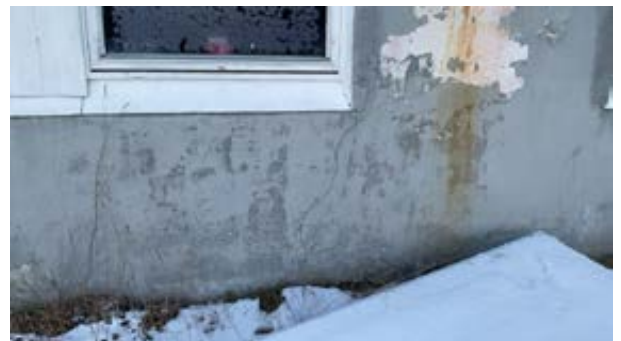
TG 3 Fuktsikring og drenering

• Fuktsikring og drenering: Det mangler, eller på grunn av alder er det sannsynlig at det mangler, utvendig fuktsikring av grunnmuren ved kjeller/underetasje. Mer enn halvparten

av forventet levetid på drenering er overskredet. Det er ut ifra observasjoner konstatert at drenering/tettesjikt har funksjonssvikt/svært begrenset effekt. Det er påvist svikt i drenering og fuktinntrekk i deler av kjeller.
