# Fjordvegen 377

TOMREFJORD

Befaringsdato: 19.04.2024

# Tilstandsrapport

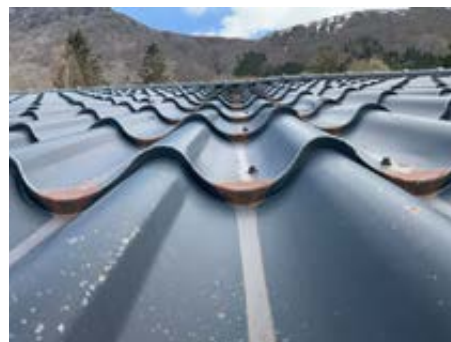
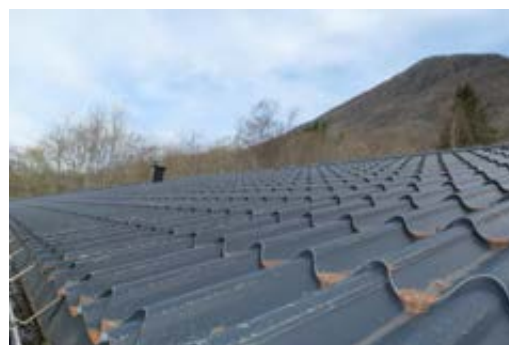
- Mer enn halvparten av forventet brukstid er passert på taktekkingen.
- Mer enn halvparten av forventet brukstid er passert på undertak. Betydelig med rust på taktekking.

Betydelig med rust på yttertaket.

- Tidspunkt for utskiftning av taktekking nærmer seg. Denne type taktekking har lett for å få rustdannelse, så også på dette taket som må påregnes jevnlig overflatebehandling. Fornyelse av taktekking vil være beste løsning.

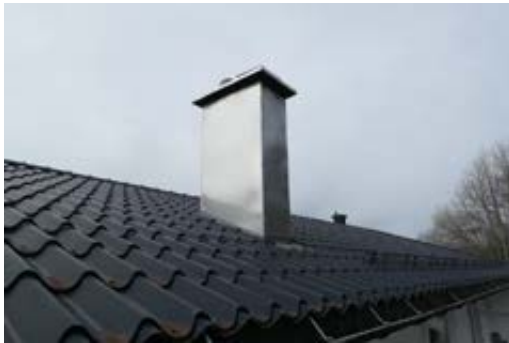
- Det mangler snøfangere på hele eller deler av taket, men det var ikke krav om dette på byggemeldingstidspunktet.
- Det mangler tilfredsstillende adkomst til pipe for feier.
- Det er påvist andre avvik: I følge eier kan det komme vann ned gjennom pipen når det er regn og vind.

Pipehatt.

- Det må foretas tiltak for å lukke avviket.
- Stigetrinn og plattform for feier må monteres. Det må påregnes å montere snøfangere og stigetrinn/feierplattform når taktekking en gang skal fornyes. Forholdet med vann ned gjennom pipen v/nedbør må utbedres.

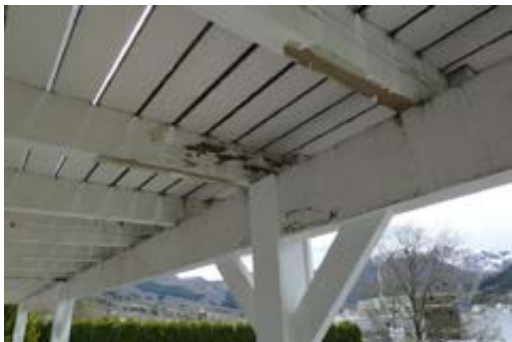
- Det er påvist fukt/råteskader i konstruksjonen.  
- Rekkverket er for lavt i forhold til dagens krav til rekkverkshøyder. Noe råte på noen trebjelker. Slitasje på terrassebord veranda.

Trebjelker har slitasje og noe råteskade.

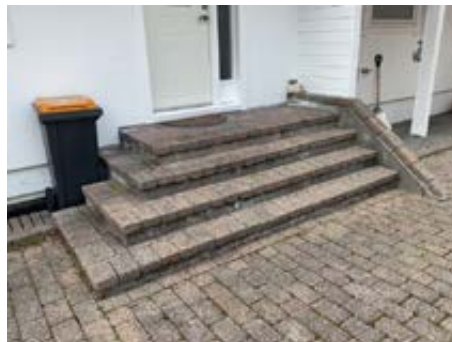
Rekkverk må monteres for å lukke avviket.

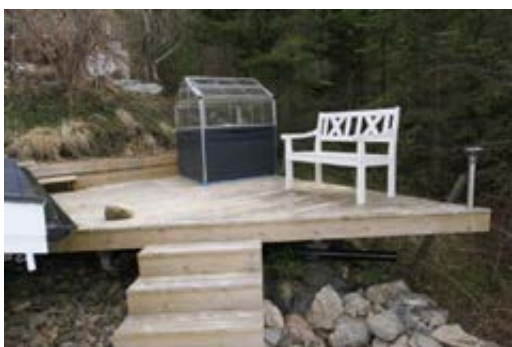
Manglende rekkverk.

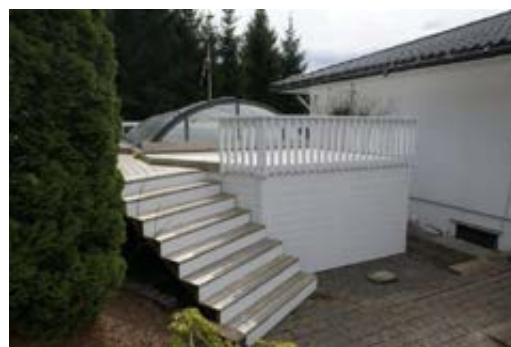
Trapp uten rekkverk.

- Rekkverk må monteres for å lukke avviket.

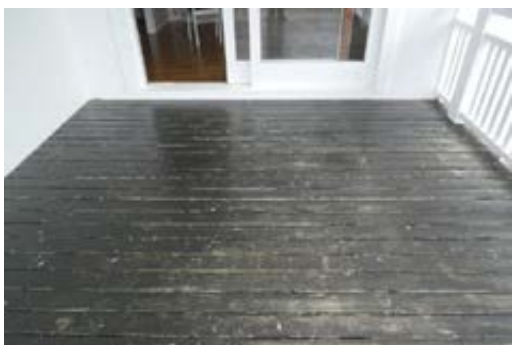
Overflateslitasje på terrassebord veranda.

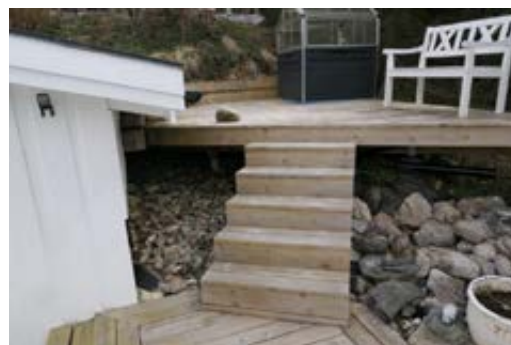
Trapp uten rekkverk.

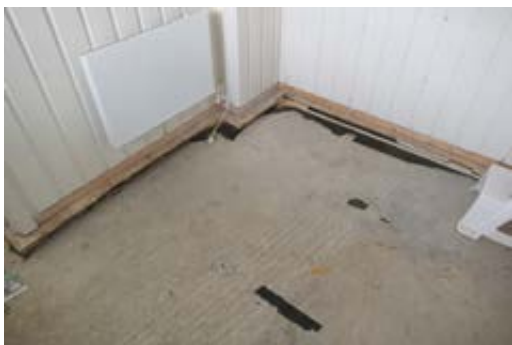
Gulv er fjernet ned til betonggulv.

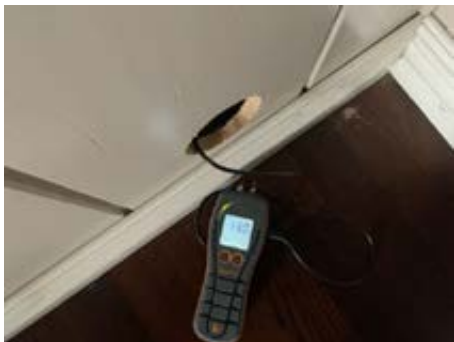
Ikke registrert fukt i vegg med isopor på befaringdagen.

- Det må foretas tiltak for å lukke avviket. Ukjent hvor mye av yttervegger mot terreng som er isolert med isopor. Utforingsvegger med isopor bør bygges opp på nytt. Skjulte skader på utforede vegger under terreng kan aldri utelukkes.

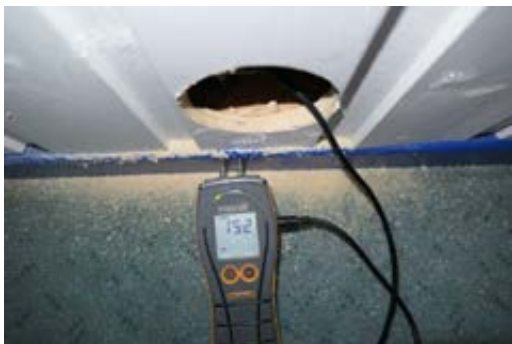
Ikke registrert fukt i vegg soverom på befaringdagen.

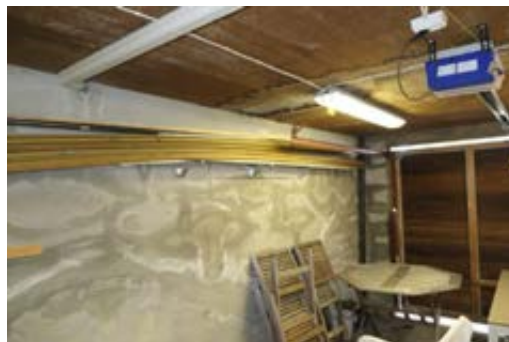
- Registrert fukt i himling, og på pussede murer syd/øst er det saltutslag/fukt. I følge egenerklæring er det lagt drenering/fuktsikring på disse sidene.

Fukt/saltutslag i pussede murer

Altandekket er ikke utført med tettesjikt/membran e.l. Derfor er det fuktvandring i betongdekket mot garasje. Må legges tettesjikt/membran for å få slutt på fuktvandring.

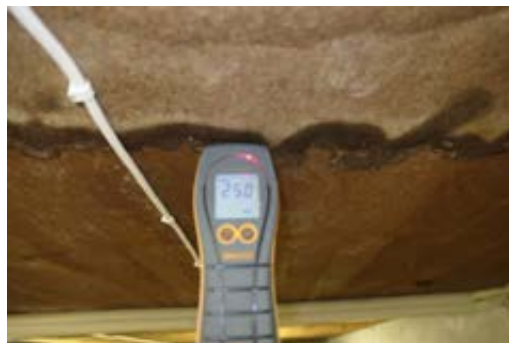
Fukt i himling.

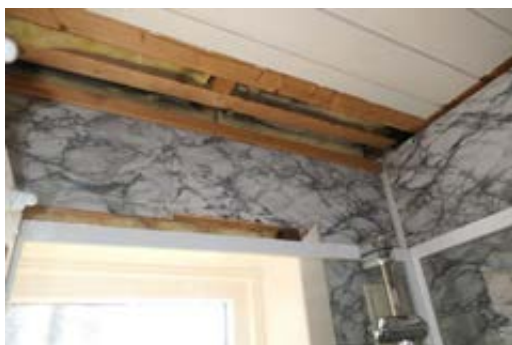
Noe manglende kledning i himling,

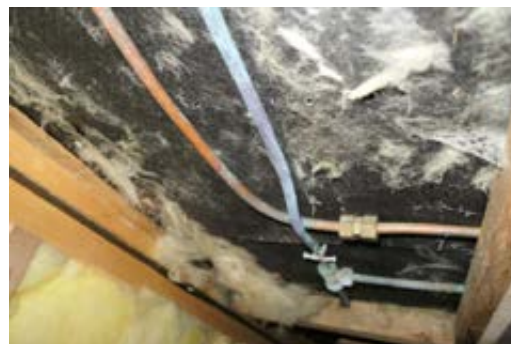
Løse våtromsplater ble fjernet for å sjekke området som er beskrevet i egenerklæring.

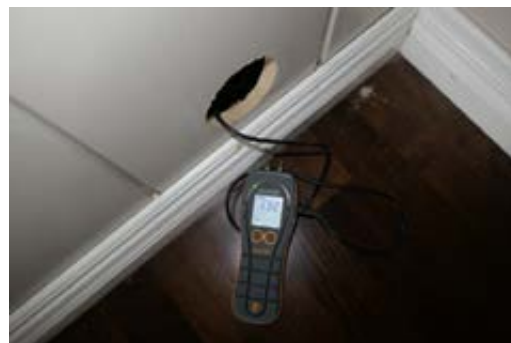
Hulltaking er foretatt i vegg under trapp uten å påvise unormale forhold.

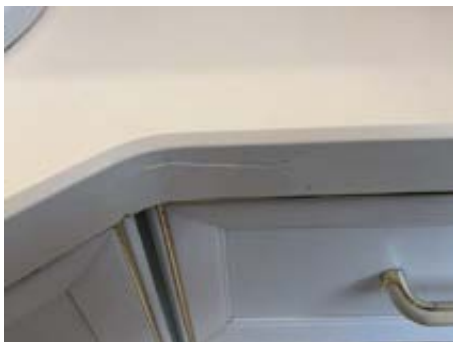
Liten skade på servantplate.

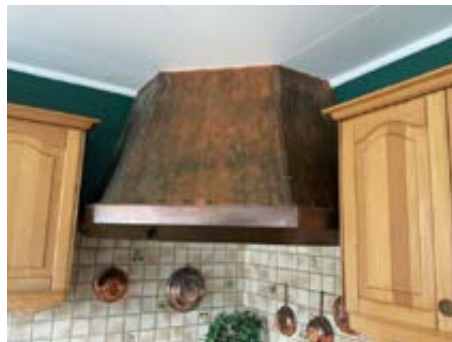
Det er kjøkkenventilator med avtrekk ut. Kobberhette over ventilator.

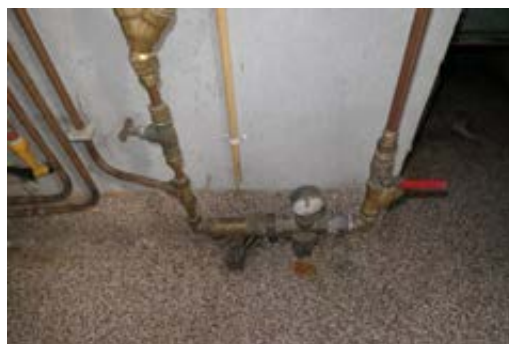
Stoppekran fra byggeår.

Anbefaler kontroll av fagmann/rørlegger.

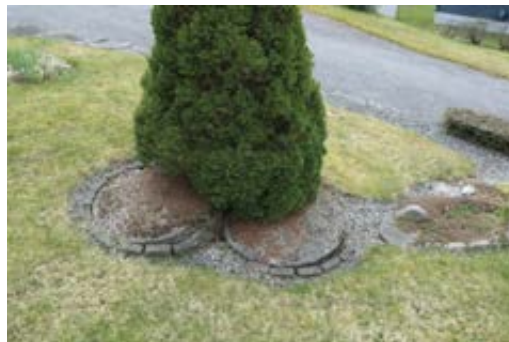
Antas septiktank av betong e.l.
