# Kilaveien 267 til salgs

NEDLAGT SMÅBRUK I TJONGSFJORDEN - 271 DEKAR

# Kilaveien 267

**Renoveringsobjekt i Tjongsfjord - Enebolig m/  
garasje og fjøsbygning - Stor eiendom på 217  
dekar**

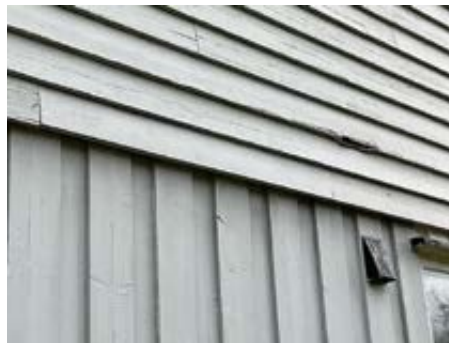
Det er ingen eller liten lufting i nedre kant av kledning mot grunnmur. Det er værslitt/oppsprukket trevirke/trepaneler. Kledning har på enkelte vegger tydelige tegn til fuktpåvirkning. Det er ved befaring avdekket spredte områder med råteskade.

Synlig råteskade i liggende kledning i gavl vest.

Lufting bør etableres bak kledningen. Fuktskadete bord bør skiftes. Kledning bør overgås/ kontrolleres nærmere. Vedlikehold må utføres.

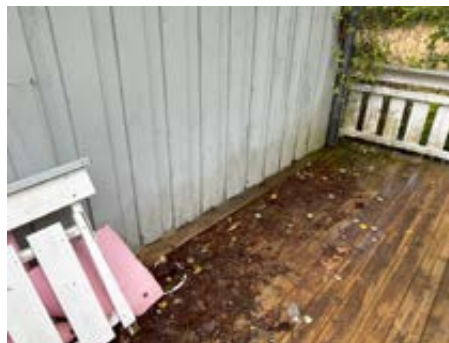
Merker av fukt på vegg mot sør.

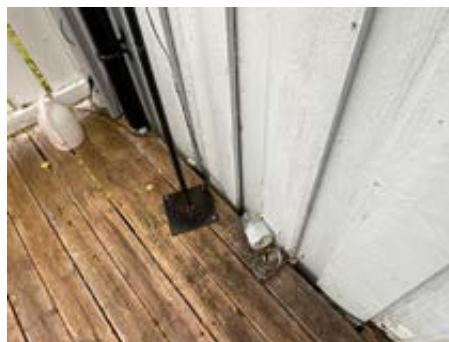
Kledning er til dels sprukket og har stor åpning mellom over - underligger.

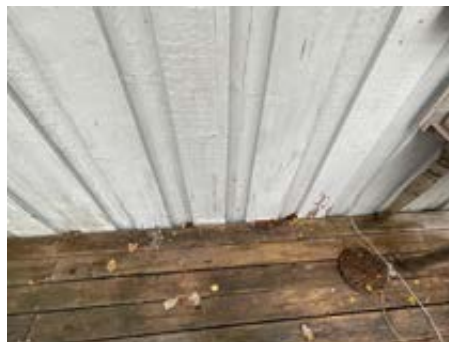
Synlig sprekkdannelse i enkelte bord.

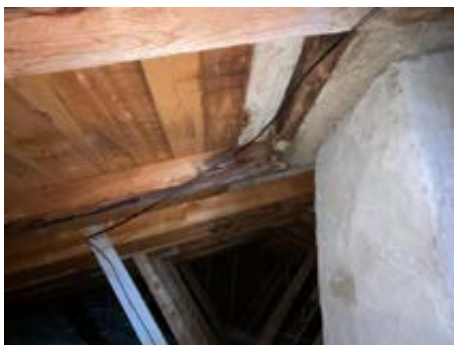
Det er begrenset/dårlig ventilering av takkonstruksjonen. Det er påvist fuktskjolder i undertak/takkonstruksjon. Det er påvist spor av fukt ved pipe. Spor av fukt også i tro i nordvestre hjørne. Årsak til fuktmerker er ikke avklart men det kan være merker etter fukt kommet før ny tekking og pipebedslag ble montert.

Merker eter fukt ved pipe.

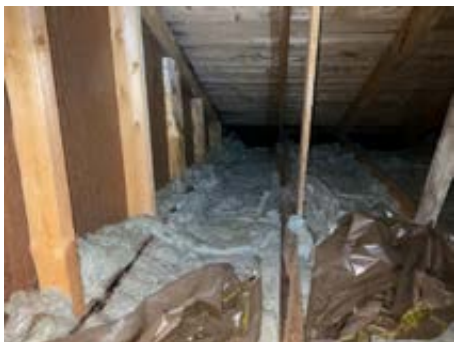
Nerker av fukt ved takfot.

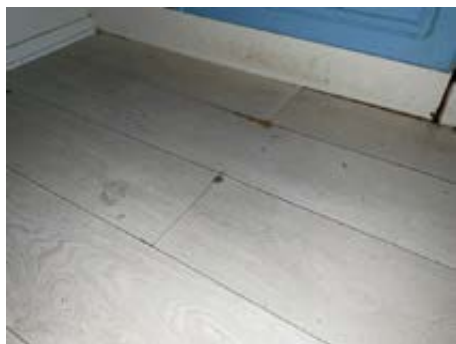
Det er stedvis påvist synlige skader på overflater. Gulv i kjøkken har fuktskade ved oppvaskkum. Gulv i stue har flekkvis skader i overflaten.  
Konsekvens/tiltak: Overflater må utbedres eller skiftes. Tiltak må utføres på skadete gulv. Kjøkkengulv må skiftes. Gulv i stue må vurderes oppgradert.

Fuktskade i gulv, kjøkken

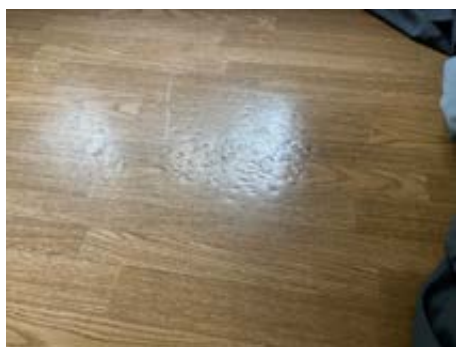
Trykkmerker i belegg, stue.

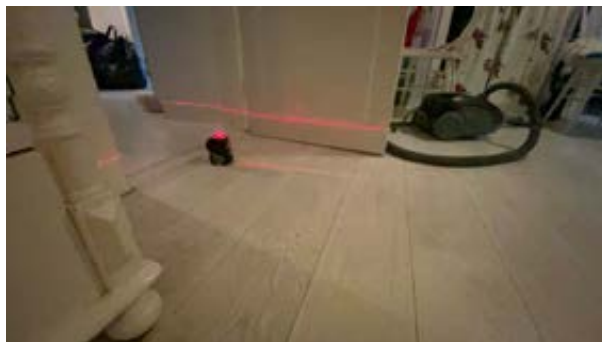
Det er registrert symptom på sopp/råte. Målt høydeforskjell på over 30 mm gjennom hele rommet. Tilstandsgrad 3 gis med bakgrunn i standardens krav til godkjente måleavvik. Målt avvik i gang er 25 mm innenfor avstand på 2 m. Måling utført med stikkprøvemåling. Det kan derfor være andre avvik på gulvet i områder der måling ikke er utført. Avvik i

Avviksmåling i gang.

Konsekvens/tiltak: Konstruksjonene må sikres mot råte, sopp og skadedyr. Råteskadet treverk må skiftes. For å få tilstandsgrad 0 eller 1 må høydeforskjeller rettes opp. Ytterligere undersøkelser må foretas for å få kartlagt omfanget for utbedring. Nærmere kontroll må utføres. Tiltak må vurderes ut fra konklusjon av vurdering. Råte og muggvekst i bjelker og svill observert i kjeller. Kostnad medtatt er for nærmere undersøkelser.

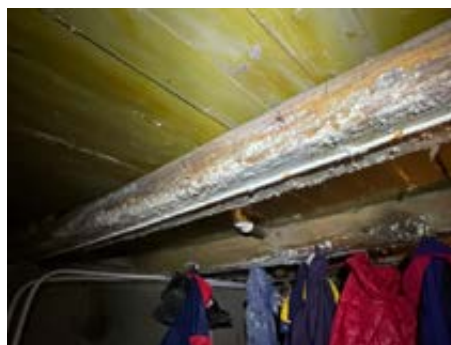
Muggvekst på bjelke

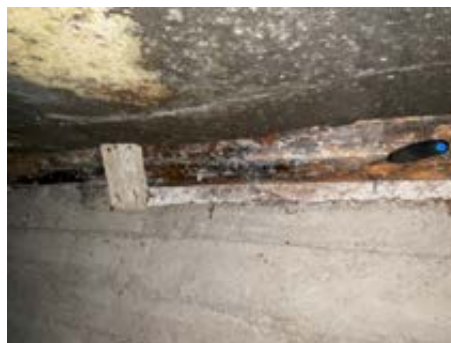
Råteskade i svill

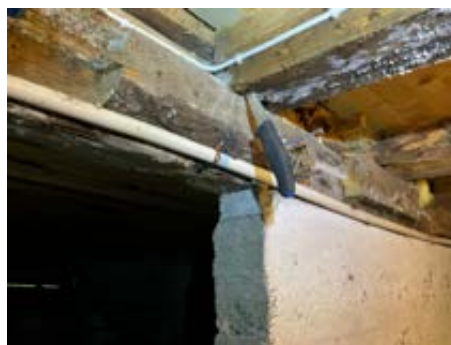
Begynnende råte i bjelke

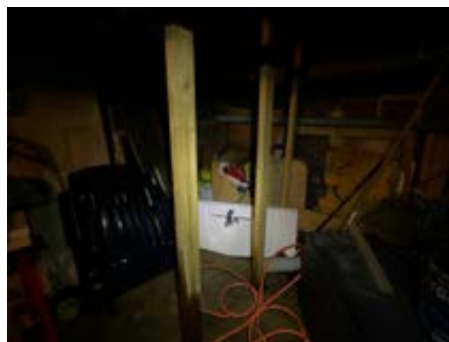
Det er påvist synlig fuktighet på mur/gulv i kjeller. Det er påvist synlige fukt/råteskader i treverk i underetg./kjeller, hulltaking er derfor ikke nødvendig. Kjeller er i sin helhet fuktig og det er enkelte steder vann på gulvet. Råteskade påvist i svill på grunnmur/ skillevegg. Ved befaring rant vann fra fordelingsstokk for vann (rør i rør) etter oppstått frostskade sist vinter.  
Konsekvens/tiltak: Det må foretas tiltak for å redusere/ begrense fuktgjennomtrenging inn i kjeller. Det må foretas tiltak for å utbedre årsak til fukt-/råteskadene samt utbedre råteskadene. Frostskadede deler av rørinstallasjonen må skiftes. Årsak til fukt i kjeller må avdekkes, drenering må vurderes. Medtatt sum i denne post er kontroll av rørinstallasjon med skiftning av frostskadet del.

Fukt i søyler under bad.

Frostskaadede deler av rørinstallasjonen må skiftes. Årsak til fukt i kjeller må avdekkes, drenering må vurderes. Medtatt sum i denne post er kontroll av rørinstallasjon med skiftnig av frostskaadet del.

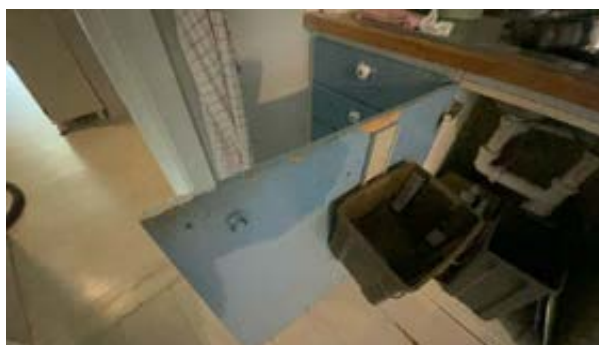
Dør er fuktskadet

Innredning må generelt påregnes vedlikeholdt. Fuktskadet skap må oppgraderes/ vedlikeholdes. Utskifting må vurderes.

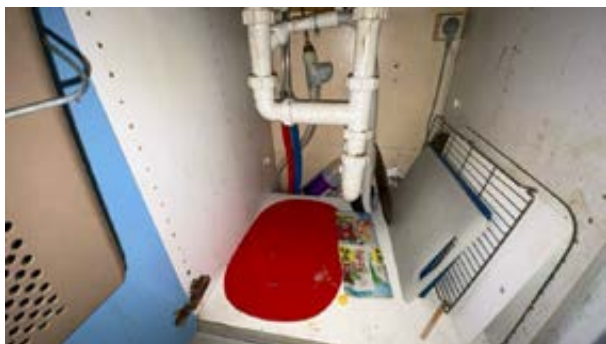
Fuktskadet plate i bunn av skap
