# Verkstedhaugen 3B – Sulis

4 ROMS EIERSEKSJON – OPPUSSING/RENOVERINGSBJEKT

Befaringsdato: 12.11.2025

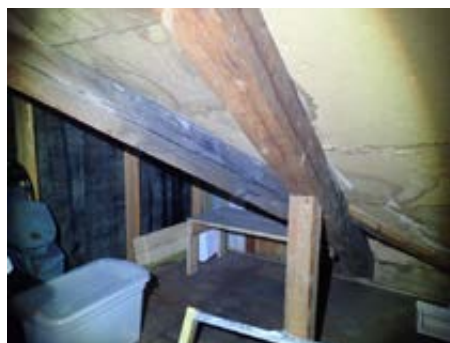
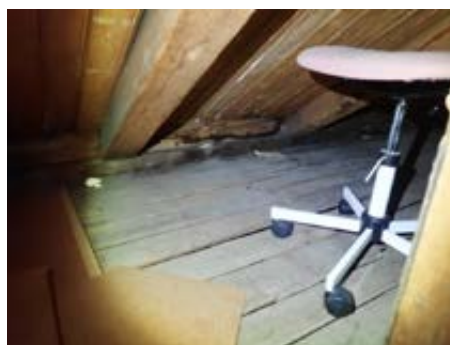
Noe fuktmerker i takkonstruksjon etter lekkasje fra yttertaket.

Fuktmerker

Konsekvens/tiltak: Tidspunkt for utskiftning av undertak nærmer seg. Når taktekking og undertak begynner å bli gamle, øker risikoen for lekkasjer, noe som kan føre til omfattende og kostbare reparasjoner av underliggende konstruksjoner dersom en ikke foretar tiltak på konstruksjonene før dette oppstår. Taktekke som opprinnelig - tak tekking m/naturskifer - tilstand på innfestinger usikker - nedfall av takstein kan forekomme. Omtrekking/nytt taktekke må påregnes innen rimelig tid.

Omtrekking/nytt taktekke må påregnes innen rimelig tid.

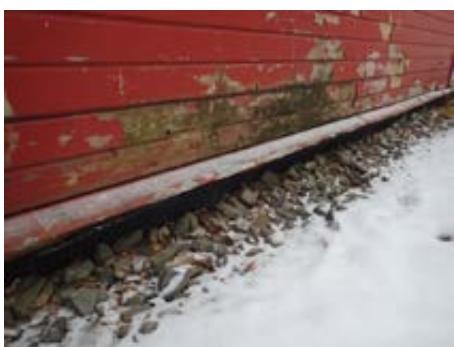
Det er ingen eller liten lufting i nedre kant av kledning mot grunnmur. Det er påvist spredte råteskader i bordkledningen. Sol -og værslitt bordkledning med stedvis malingsavskalling.

Skadet bordkledning

- Tiltak:
  - Det bør foretas tiltak for å bedre lufting av kledningen.
- Utvendig overflate bør skrapes og overflate behandles.

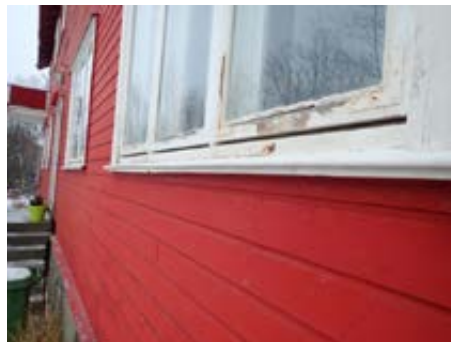
Det er påvist noen glassruter som er punktert eller sprukne. Det er påvist vinduer med fukt/råteskader. Karmene i vinduer er slitte og det er sprekker i treverket. Flere vinduer med malings avflassing. Knuste vinduer – spesielt øvre side. Samtlige kjellervindu er råteskadet og med delvis knuste glass.

Malings avflassing. Vindu mangler glass

Konsekvens/tiltak: Det må påregnes noe vedlikehold og at enkelte vinduer må skiftes ut. Vinduer må justeres. Vinduer med punkterte/sprukne glass må påregnes skiftes ut, enten hele vinduet eller kun selve glassene. Vinduer med råteskader må erstattes med nye. Etablere nye glass der de er knust/borte.

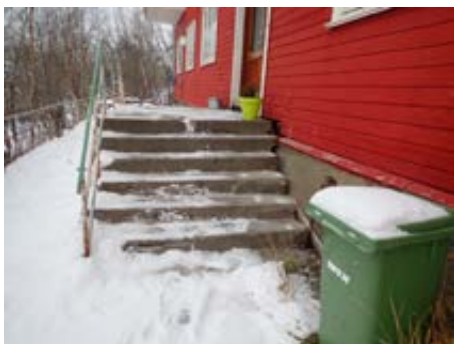
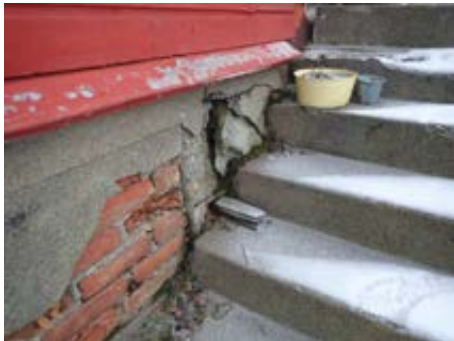
Åpninger i rekkverk er ikke i henhold til krav i dagens forskrifter. Det er endel tele-skader i trappa og noe betong avflassing.

Åpningen i rekkverket er større en 10 cm mellom spilene

Tele-skade

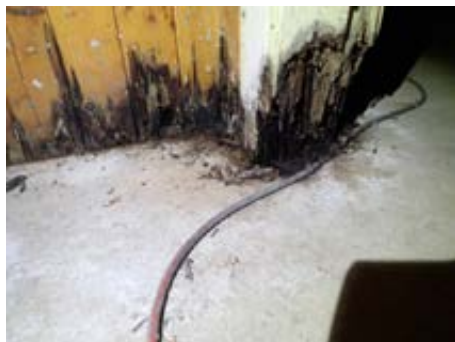
Det er påvist fuktighet i oppforet tregulv i underetg/kjeller, og det er derfor ikke foretatt hulltaking. Det er påvist indikasjoner på noe fuktgjennomtrenging i kjellergulv. Det er påvist indikasjoner på noe fuktgjennomtrenging inn i kjellermur. Det er påvist synlige fukt/råteskader i treverk i underetg/kjeller, hulltaking er derfor ikke nødvendig. Synlige fukt/råteskader i panelet – nedre del mot gulvet.

Fuktopptrekk i gulv og fuktinntrekk i veggene er vanlig å registrere på eldre grunnmurer og betonggulv. Årsaken er at det ikke er etablert plast mellom grunn og betonggulvet.

Råteskadet panelbord og dørkarm

Konsekvens/tiltak: Påviste skader må utbedres. Det må foretas tiltak for å utbedre årsak til fukt-/råteskadene samt utbedre råteskadene. Det anbefales at alt treverk i kjeller fjernes og at kjelleren har mest mulig åpne murkonstruksjoner med god utlufting. Fuktopptrekk i gulv og fuktinntrekk i veggene er vanlig å registrere på eldre grunnmur og betonggulv. Årsaken er at det ikke er etablert plast mellom grunn og betonggulvet.

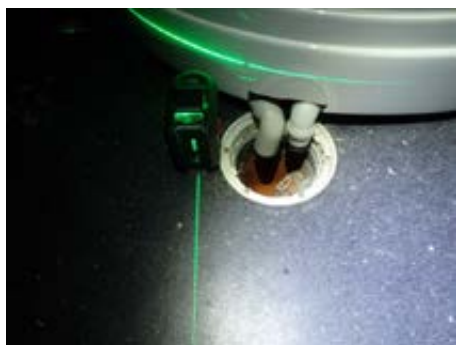
Plast "sluk" over eldre jernsluk.

- Sluket må sjekkes og rengjøres jevnlig.
- Eldre sluk av plast er ofte utsatt for lekkasjer og særlig i overganger. Eventuelle lekkasjer kan medføre fuktskader på tiliggende konstruksjoner.

Som forebyggende tiltak er det derfor viktig at sluket blir renset for avfallsstoffer, for på best mulig måte ivareta at en raskest mulig avrenning skjer. Dette er et midlertidig tiltak, men ikke tilstrekkelig nok for å kunne være helt sikker på å unngå lekkasjer i området rundt sluket.

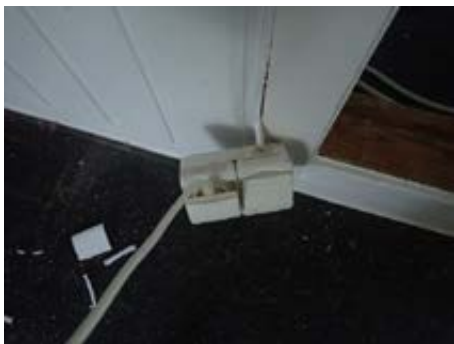
Løse og åpne kontakter

Løs stikkontakt

Det anbefales utvidet el-kontroll av anlegget på bakgrunn av avvikene som er avdekket i boligen.

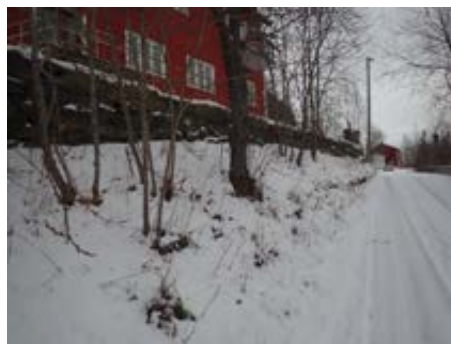
Forstøtningsmur i naturstein

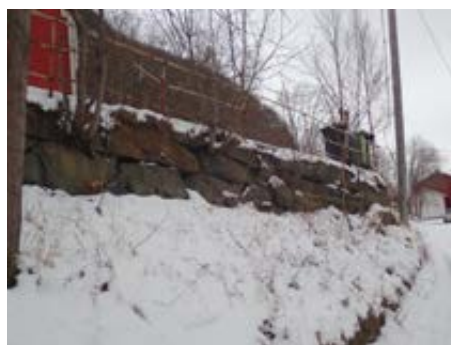
Rekkverk mangler på muren ovenfor boligen og rekkverket på muren foran boligen er endel skadet og har store åpninger mellom spilene.

Forstøtningsmur i naturstein m/rekkverk.

Utbedring av rekkverket må gjennomføres for å hindre at barn kan falle ut fra rekkverket. Konsekvens/tiltak: Påviste skader må utbedres. Lokal utbedring må utføres. Rekkverk/ annen sikring på forstøtningsmur må settes opp/utbedres. Etablere sikring på begge forstøtningsmurene.
