# Hostadmarka 22

**Bud- Enebolig over to plan, 3 soverom og garasjeplass! Oppgraderingsbehov.**

Befaringsdato: 19.01.2026

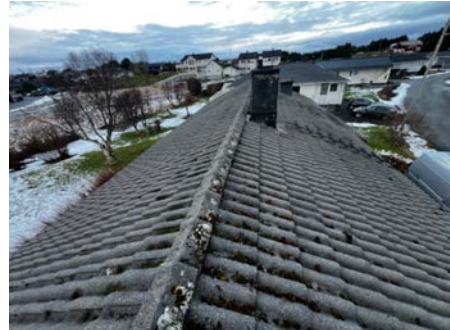
Avvik: Både taktekking og undertak har passert mer enn halvparten av forventet teknisk levetid. Det er registrert enkelte knekte og sprukne taksteiner, samt slitasje og begroing på takflaten. Teknisk levetid for betong takstein er satt til 30-60 år, restlevetiden er usikker.

Oversiktsbilde av taktekkning.

Slitasje og skader på taksteinen kan medføre redusert beskyttelse mot nedbør og økt risiko for fuktinntrengning over tid. Knekte taksteiner kan gi vanninntrengning til undertaket, noe som kan føre til fuktskader i takkonstruksjonen dersom forholdet ikke utbedres. Risikoen for fremtidige lekkasjer og følgeskader vurderes som økende. Knekte og skadde taksteiner bør skiftes ut. Det anbefales regelmessig kontroll og vedlikehold av takflaten. På grunn av alder og samlet tilstand må det påregnes full utskifting av taktekkning, og eventuelt undertak, innen overskuelig tid.

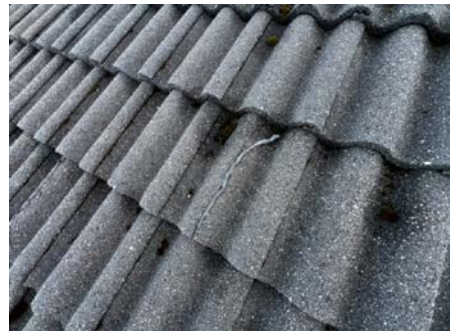
Eksempel på sprukket takstein.

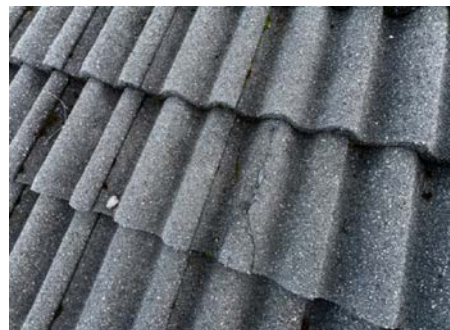
Eksempel på sprukket takstein.

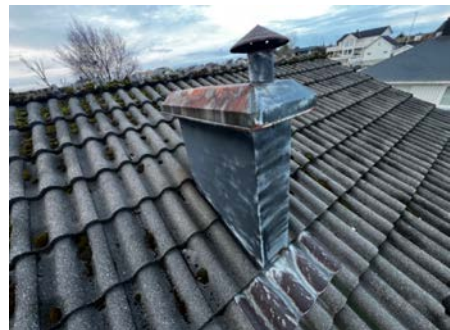
Ved luftehatten er det utslag på fukt i undertaket, ingen synlige lekkasjepunkt, kan være forårsaket av kondens.

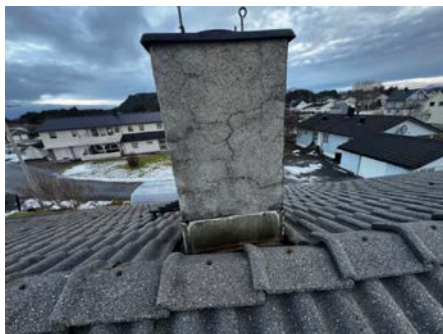
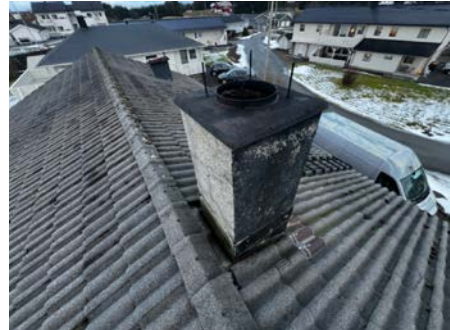
Avvik: Skorstein over tak er kun delvis kledd med pipebeslag i nedre del og er ikke heltrukket. Skorsteinen mangler kappe/pipehatt for beskyttelse mot nedbør. Det er registrert oppsprukket puss i pipeløpet over tak, noe som indikerer aldring og værpåvirkning. Løsningen gir økt eksponering for regn og fukt.

Oversiktsbilde av skorstein over tak.

Det anbefales og montere heldekkende beslag/pipehatt over skorsteinen, dette er et område med økt risiko for fuktgjennomtrenging.

Mangelfull beskyttelse kan føre til fuktinntrenging i skorsteinen, med risiko for frostsprengning, videre nedbrytning av puss og murverk samt mulig fuktoverføring til tilstøtende takkonstruksjon. Over tid kan dette medføre økte vedlikeholds- og utbedringskostnader. Det anbefales å montere heldekkende pipebeslag og pipehatt/kappe for å sikre tilfredsstillende beskyttelse mot nedbør. Tiltakene vil redusere risiko for fuktskader og forlenge skorsteinens levetid.

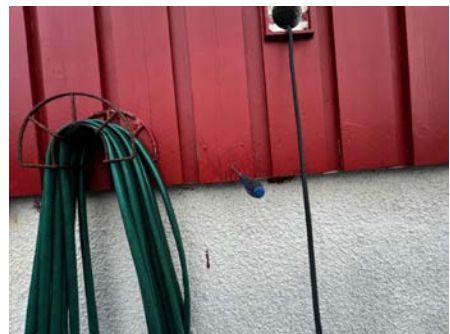
Avvik: Bordkledningen er i hovedsak fra byggeår og fremstår stedvis værslitt. Det er ikke montert musesperre i nedkant av kledningen. Levegger har omfattende råteskader, og det er påvist råteskader i deler av kledningen på gavlvegg mot garasje. Øvrig kledning fremstår i hovedsak i normal stand sett i forhold til alder.

Råteskadet bord på gavlvegg mot garasje.

Manglende musesperre gir økt risiko for inntrenging av gnagere i veggkonstruksjonen. Råteskader i kledning og levegger kan medføre ytterligere nedbrytning av treverk og i verste fall skade på bakenforliggende konstruksjoner dersom forholdene ikke utbedres. Skadet kledning og råteskadede levegger anbefales skiftet ut. Det bør samtidig monteres musesperre i nedkant av kledningen. Øvrig kledning bør vedlikeholdes med rengjøring, nødvendig utskifting av enkeltbord og overflatebehandling for å forlenge levetiden.

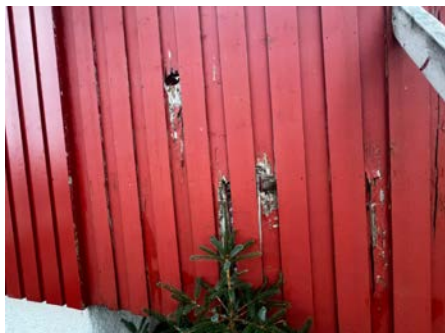
Råteskadet levegg.

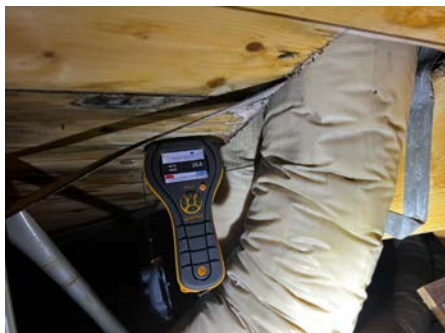
Avvik: Det er registrert høyt fukttinnhold i undertaket ved luftelyre. Ventilasjonskanal tilknyttet kjøkkenventilator er uisolert og ført gjennom kaldt loft, noe som gir økt risiko for kondens. Det er videre påvist mangelfull isolasjon enkelte steder i loftsbejelkelaget, hovedsakelig der det er ettermontert spotlights i stue/kjøkken. Luftespalter/luftesjikt er stedvis deformert eller bøyd, og isolasjon ligger delvis for tett opp mot undertaket, noe som reduserer

Høyt fuktinnhold i undertaket ved luftelyre. Kan være forårsaket av kondens.

Forholdene kan medføre kondensdannelse og forhøyet fuktbelastning på undertak og trekonstruksjoner. Mangelfull isolasjon kan også gi økt varmetap og redusert energieffektivitet. Det anbefales å isolere ventilasjonskanal for kjøkkenventilator. Isolasjonen i loftsbjelkelaget bør etterisoleres der den er mangelfull eller forskjøvet. Luftespalter bør rettes opp og sikres slik at fri lufting opprettholdes mellom raft og møne. Videre anbefales det forbedring av generell lufting av kaldloftet for å redusere risiko for kondens og fuktskader.

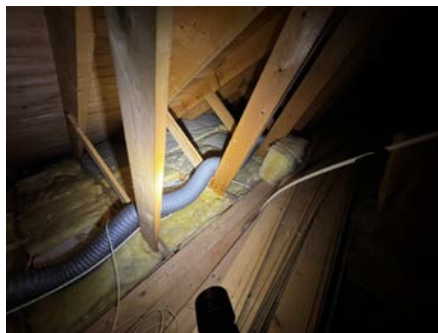
Uisolert ventilasjonskanal tilknyttet kjøkkenventilator. Fare for kondens.

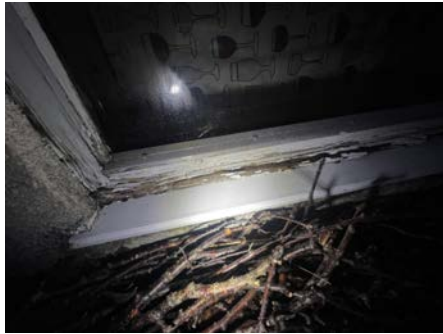
Avvik: Resterende vinduer er malte trevinduer med 2-lags glass fra byggeår. Det er påvist at enkelte vinduer er tunge eller vanskelige å åpne og lukke. Videre er det registrert glassruter som er punktert eller sprukne, samt flere vinduer med fukt- og råteskader i karmene.

Råteskadet kjellervindu.

Vinduene er preget av råte, alder og slitasje. Det anbefales utskifting av berørte vinduer.

**Kostnadsestimat: 100 000 - 200 000**

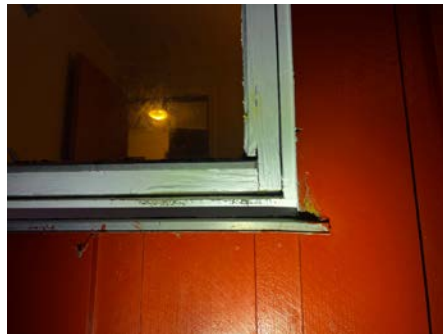
Råteskadet vindu i soverom.

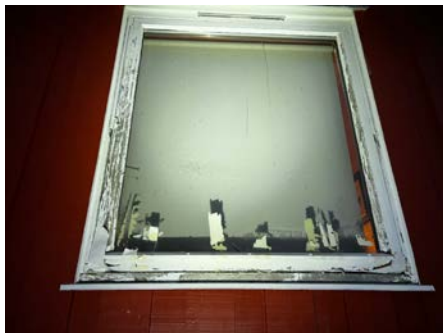
Råte og fuktskadet vindu.

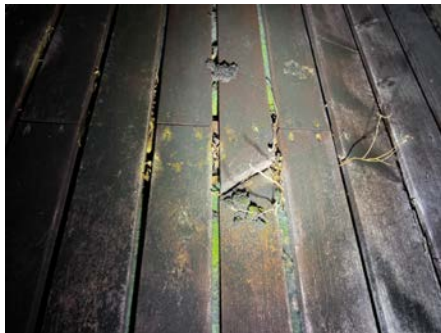
Avvik: Det er påvist fukt- og råteskader i leegger. Veranda med utgang fra soverom har enkel fundamentering, bestående av tresøyler plassert direkte på steiner og berg/fjell, uten forankring eller frostsikring. Markterrasse fremstår med store skjevheter og det er registrert fuktskader i konstruksjonen.

Markterrasse.

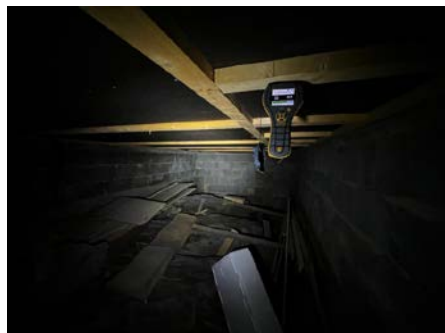
Fuktmåling, ikke over grenseverdier.

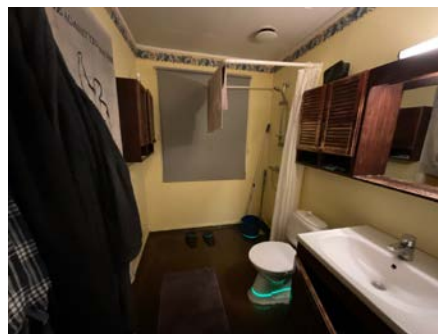
Avvik: Våtrommet må oppgraderes for å tåle normal bruk etter dagens krav. TG 3 er valgt på hele våtrommet på grunn av at badet har behov for total fornying for å gjøre det skadefritt og fuktsikkert. Det er påvist fuktskader i etasjeskiller og vegg mot soverom. Strakstiltak.

Oversiktsbilde av badet.

Påviste fukt- og råteskader indikerer at "tettesjiktet" har sviktet. Skadene kan være mer omfattende enn det som er avdekket ved punktvis kontroll. Det anbefales full rehabilitering av badet med rivning ned til bærende konstruksjoner og oppbygging av nytt våtrom i henhold til gjeldende forskrifter. Videre bør det utføres nærmere undersøkelser av omkringliggende konstruksjoner for å avklare omfanget av fukt- og råteskader før nye arbeider igangsettes.

**Kostnadsestimat: 200 000 - 500 000**

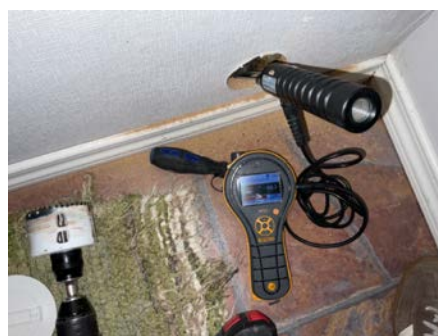
Hulltaking og fuktsøk. Fuktskader i vegggen.

- Gjennomføre ytterligere undersøkelser og foreta utbedring av skade.

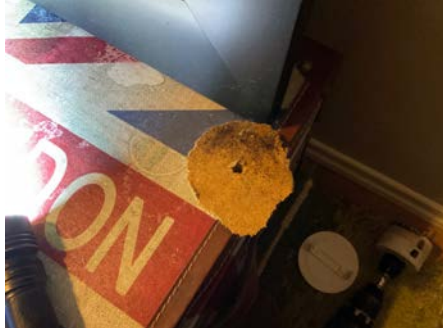
Synlig fukt på veggplaten mot soverom.

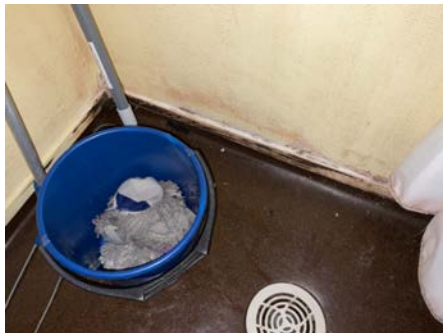
Det ble tatt hul i denne vegg i fra soverommet.

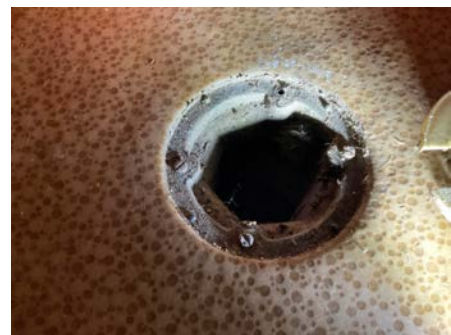
Sluk.

Det er malt strietapet på vegg rundt skyllekar, ikke benyttet godkjent malingsystem. Veggen (våtsonen) er dermed ikke utført i henhold til teknisk forskrift hvor det står at det skal benyttes membran og fuktbestandige materialer 50 cm over og til hver side av skyllekar og helt ned til gulv.

De påviste forholdene gir økt risiko for at vann og fukt kan trenge inn i underliggende og tilstøtende konstruksjoner ved lekkasje eller vannsøl, noe som over tid kan medføre fuktskader. Det anbefales å etablere godkjent tettesjikt på gulv med tette skjølter og oppbrett langs vegger og dørterskel, samt oppgradere vegger i våtsone med godkjent membran og fuktbestandige materialer i henhold til gjeldende krav.

**Kostnadsestimat: 20 000 - 100 000**
