# Trondheimsveien 64

**Lys og arealeffektiv 2-roms selveier m/store vindusflater. Overflater fra 2026. V.vann/ internett inkl. Super sentralt!**

# Tilstandsrapport

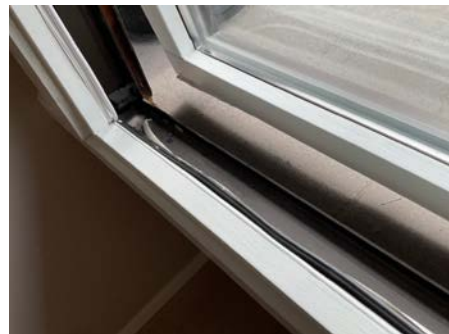
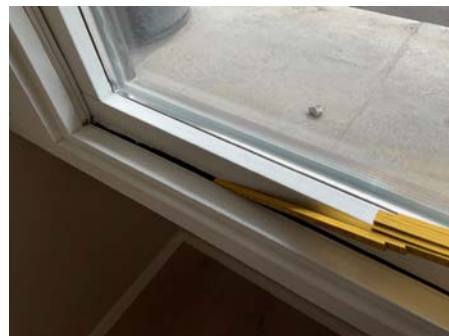
- Det er påvist skjevheter i vinduene, samt mangelfull tetting mellom vindusramme og karm. Dette medfører synlige åpninger ved lukking og risiko for trekk. Det er montert tetningslister i ettertid, men disse fremstår skadet og har redusert funksjon.
- Karmene i vinduer er slitte og det er sprekker i trevirket.

- Tiltak:  
Vinduene bør overflatebehandles, justeres og utbedres for å hindre trekk og varmetap. Skadede tetningslister bør skiftes ut for å sikre god funksjon.

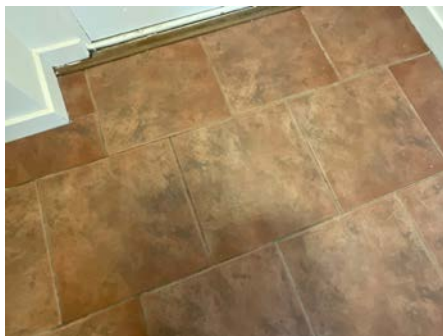
Det observeres løse fliser, fliser med bom og sprekker i fuger i entréen, samt fliser med bom på kjøkkenet.

Løse fliser, fliser med bom og sprekker i fuger bør utbedres for å hindre videre skadeutvikling og redusere risiko for fuktskader.

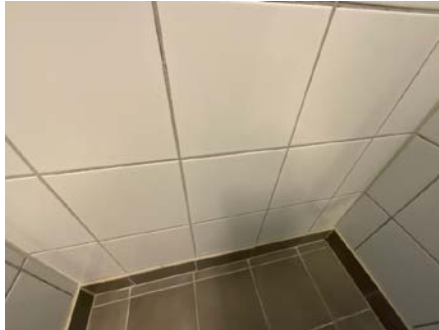
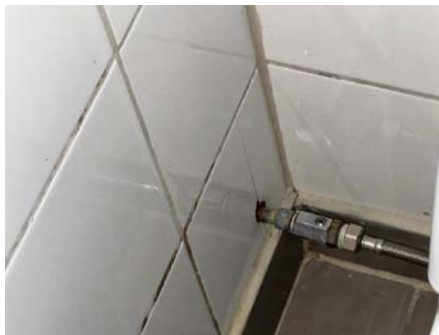
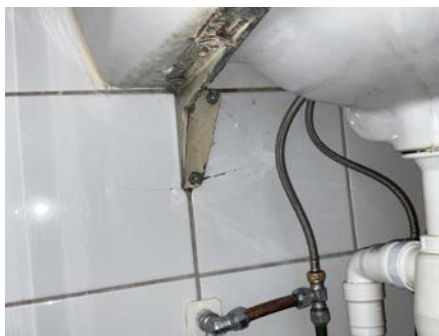
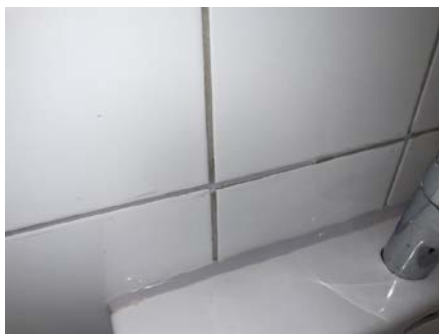
- Det påvises sprekker i fuger og bom i fliser.  
- Under og over servant, i dusjonen og rundt vanntilførselen til toalettet observeres sprukne og løse fliser.  
- Det påvises svertesopp i fuger.

Konsekvens/tiltak: Sprekte fliser og svertesopp i fuger bør utbedres for å hindre videre skade og redusere risiko for fuktskader og soppvekst. Bom i fliser gjør overflaten sårbar for ytterligere skader, og det anbefales å utbedre eller

skifte ut berørte fliser og fuger for å sikre tett og varig overflate. Ytterligere undersøkelser bør foretas for å få avdekket eventuelle skjulte skader i konstruksjonen.

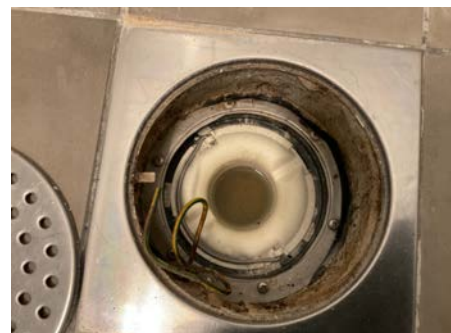
Avvik: - Det er observert manglende membranoppkant ved terskel.

Det anbefales å gjennomføre nærmere undersøkelser av membranens tilstand, spesielt med tanke på manglende oppkant ved terskel og høy alder på membranløsningen. Konsekvensen av manglende membranoppkant og alder er økt risiko for fuktskader i tilstøtende konstruksjoner, noe som kan medføre behov for omfattende utbedringer eller full rehabilitering av badet dersom ytterligere avvik eller skader avdekkes. Kostnadsestimatet som er oppgitt i rapporten omfatter kun kostnader knyttet til videre undersøkelser av forholdet.

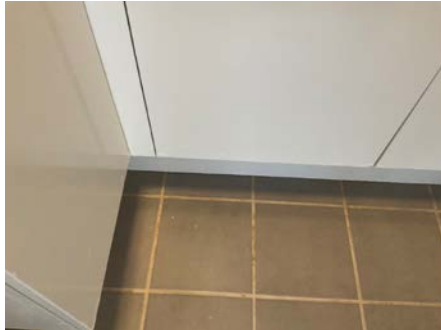
Det er påvist enkelte skjevheter i dørene, samt mindre skader på overflater som er forsøkt utbedret.

Det anbefales justering av dører for å sikre tilfredsstillende funksjon og lukking. Videre bør skadede overflater utbedres på fagmessig måte for å oppnå et bedre estetisk og vedlikeholdsmessig resultat.

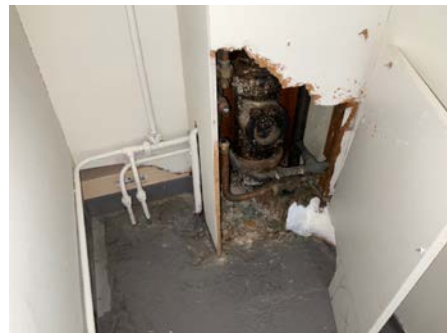
- Mer enn halvparten av forventet brukstid er passert på innvendige vannledninger.  
- Det ble observert irr på rørføringer samt fuktpåvirkning/skader på tilstøtende trevirke i garderobe, der materialer ligger tett inntil vannrør.

Det anbefales å få utført en grundig kontroll av vannrørene av fagperson, samt vurdere utskifting av eldre rør og utbedring av fuktskader på tilstøtende materialer. Dersom tiltak ikke iverksettes, er det økt risiko for lekkasjer, vannskader og ytterligere skade på bygningsdeler. Kostnadsestimatet omfatter kun selve kontrollen/befaringen. Eventuelle kostnader knyttet til utbedringer eller videre tiltak kommer i tillegg.

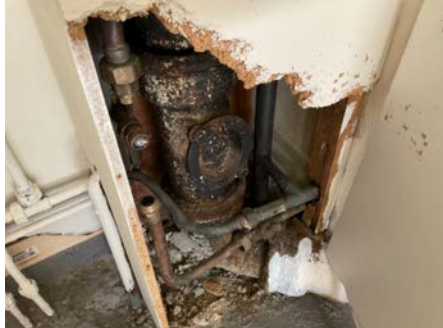
Mer enn halvparten av forventet brukstid er passert på innvendige avløpsledninger.  
Det er påvist at avløpsrør av jern har rustskader.

Det anbefales å overvåke tilstanden jevnlig og vurdere utskifting av avløpsrør ved oppgradering av våtrom eller ved tegn til lekkasje. Konsekvensen av å ikke utbedre rustskade og eldre avløpsrør kan være økt risiko for lekkasjer, fuktskader og behov for akutte reparasjoner. I forbindelse med oppgradering av våtrom vil det være naturlig med utskifting av rør.
