# Prestegata 11

VOLDA

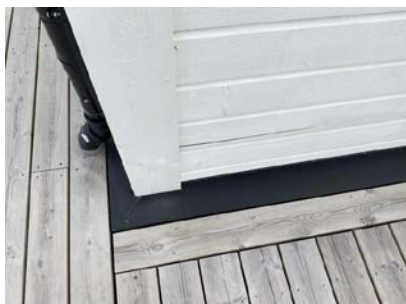
- Det er ingen eller liten lufting i nedre kant av kledning mot grunnmur.
- Den ytre værhuden utsettes for stor klimapåkjenning, og noen sprekker og riss i kledning og materialer vil alltid kunne forekomme.

Sperkker i bordkledning.

- Det anbefales å etablere tilstrekkelig lufting i nedre kant av kledningen for å sikre uttørking og redusere fuktbelastning.
- Det bør foretas lokal utbedring.

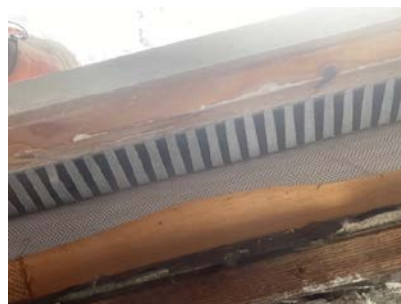
- Manglende lufting kan føre til opphopning av fukt, med risiko for råte- og fuktskader i kledning og underliggende konstruksjon.

Begrenset lufting i nedre kant av kledningen, ved altan, som reduserer mulighet for uttørking og redusere fuktbelastning.

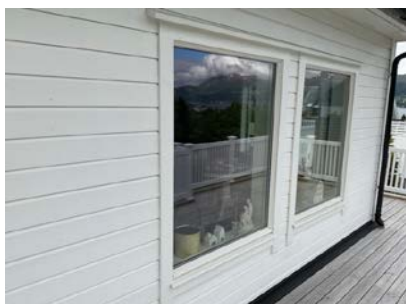
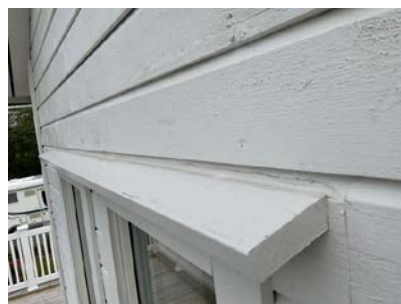
- Det er påvist avvik rundt innsetningsdetaljer. Mangler beslag på vannbrett over på noen vindu.

- Avvik rundt innsetningsdetaljer kan føre til utettheter og risiko for fuktinntrenging og varmetap.
- En bør etablere rett innsetningsdetaljer, slik som beslag på vannbord, på vindu uten takutstikk. Viser til Byggforsk 523.701 innsetting av vindu i bindingsverksvegg.

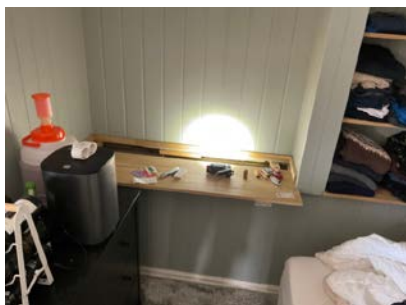
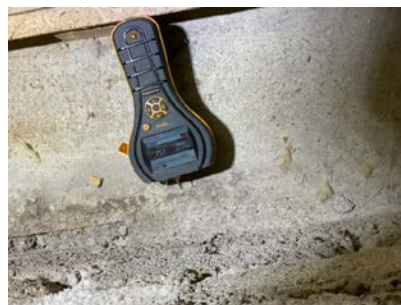
Gulv med plater. Vegger med innvendige utforede vegger på grunnmur og betong/mur. Hulltaking er foretatt, i innvendig utforet vegg. Overflatefuksøk på betongflate i kasse viser 21, verdier > 20 er fare for sopp, råte og annen forringelse av organiske materialer som treverk o.l. Men Er et normalt forventet avvik ut byggeski for byggeår.

- Det er påvist indikasjoner på noe fuktgjennomtrenging inn i kjellermur.

- Det anbefales å avdekke årsak til fuktinntrenging og iverksette tiltak, som forbedret drenering, tetting eller fuksikring av muren.
- Det påviste fuktnivå gir grunn til å overvåke konstruksjonen jevnlig for å se utvikling over tid, og eventuelt foreta tiltak for å unngå fukskader.

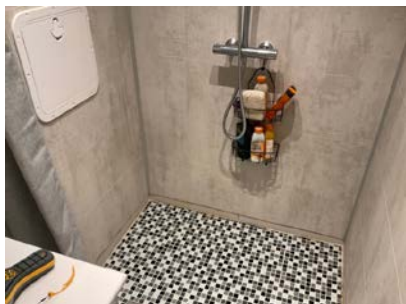
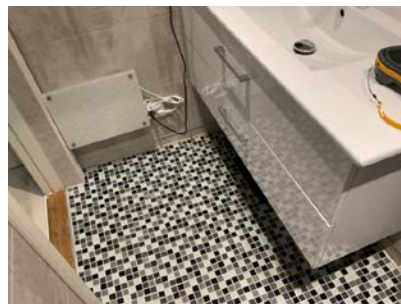
- Det er påvist symptomer på sopp eller misfarging som kan indikere fukt i konstruksjonen.

- Konsekvensen er at membranens tilstand og tetthet er usikker som følge av alder og manglende dokumentasjon, noe som øker risikoen for skjulte fuktskader og kan medføre behov for nærmere undersøkelser og eventuell rehabilitering av våtrommet.
- Konsekvensen er at membranen/tettesjikt kan ha redusert funksjon og tetthet som følge av alder, noe som øker risikoen for fukttinntrengning og skjulte skader i konstruksjonen, samt behov for oppgradering eller rehabilitering av våtrommet.

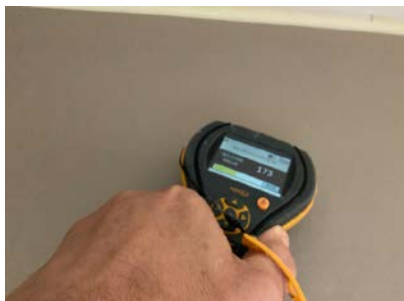
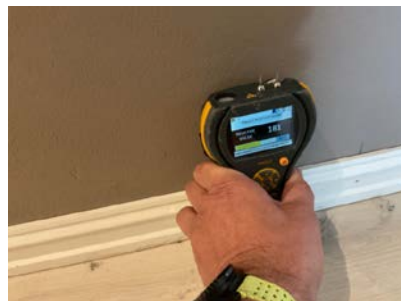
Det er ikke foretatt fuktmåling ved hulltaking. Måleresultat: på overflate søk på motstående mur overflate er ca. 18, mellom 15 til 20 bør undersøkes nærmere.

- Konsekvensen er at tilstanden i tilliggende konstruksjoner er usikker, og det kan finnes skjulte feil (f.eks. fukt eller skade).

Det bør gjennomføres undersøkelser evt innhente dokumentasjon på utførelse for å avklare situasjonen. Kan være andre årsaker til forhøyet fuktverdier, fuktopptrekk fra grunn pga eldre byggeskikk og at utslag kan være normalt.

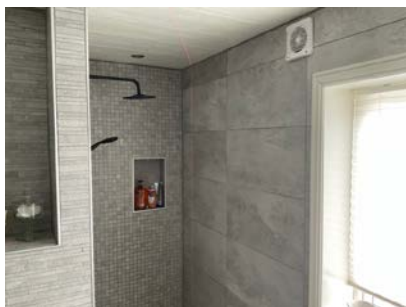
- Det er vindu/dør med ikke fuktbestandige materialer i våtsonen (ved vask, dusj, badekar, osv.), løsningen eller byggematerialet er uegnet.

Vindu i våtzone.

- Det anbefales å skifte ut uegnede materialer med fuktbestandige løsninger tilpasset bruk i våtsoner.
- Uegnede materialer må fuktbeskyttes/utskiftes.

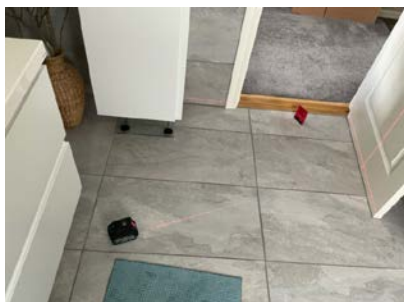
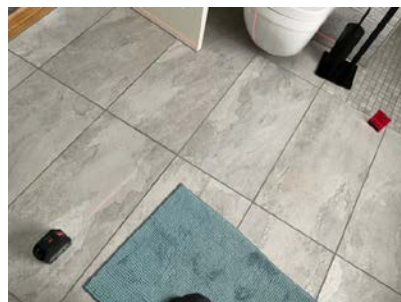
- Det er påvist avvik i krav til høydeforskjell/fall-løsning på våtrommet.
- Det er påvist at noen fliser har bom (hulrom under).

- Til tross for avviket i fall/høydeforskjell til sluk, vil gulvet fortsatt kunne lede vann mot sluket, men med redusert effektivitet. Dette kan potensielt øke risikoen for vannansamling i enkelte områder av våtrommet.
- Selv om bom eller hull lyd ikke alltid er et umiddelbart problem, bør det overvåkes nøye før eventuell utvikling i sprekker i flisfuger e.l. oppstår. Dersom slik utvikling oppstår, bør det iverksettes tiltak for å begrense videre skade.
- Dersom tiltak ikke utføres, kan dette over tid føre til at flisene løsner eller sprekker, spesielt ved belastning eller bevegelser i konstruksjonen.

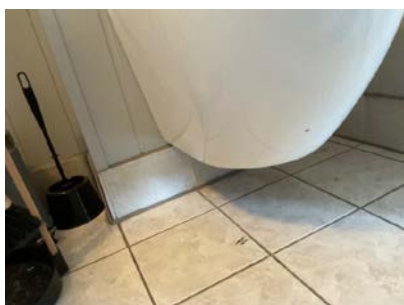
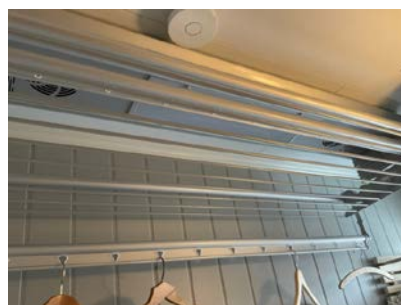
- Det er påvist manglende lekkasjedeteksjon fra innebygd systerne.

- Manglende lekkasjedeteksjon øker risikoen for skjulte vannlekkasjer som kan føre til fukt- og konstruksjonsskader over tid.

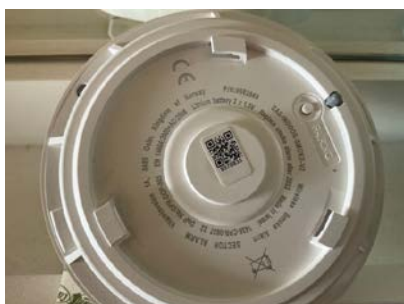
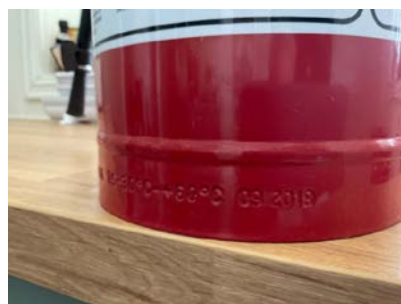
- Det er synlige tegn på avvik i branncelleinndeling ut ifra dagens byggt tekniske forskrift.

- Avvik i branncelleinndeling kan føre til at brann og røyk sprer seg raskere mellom rom eller etasjer. Dette øker risikoen for brannspredning, fare for liv og helse samt større materielle skader.
- Det anbefales å få forholdet vurdert av kvalifisert fagperson for å avklare omfang og nødvendige tiltak. Branncelleinndelingen bør utbedres i henhold til gjeldende krav for å sikre tilstrekkelig brannsikkerhet.

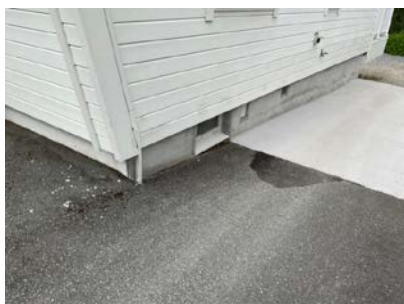
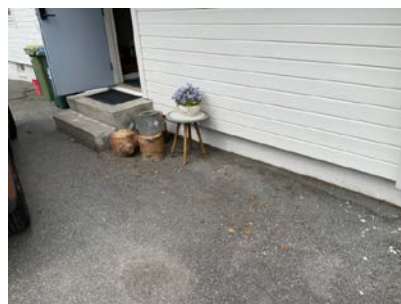
- Fuktsikring som er utført i henhold til dagens anbefalinger, er eldre enn 30 år, og har derfor usikker fremtidig funksjon.

- Eldre fuktsikring og drenering kan ha redusert funksjonsevne og økt risiko for svikt. Dette kan føre til fuktinntrengning, fuktskader på konstruksjonen og dårlig inneklima over tid.

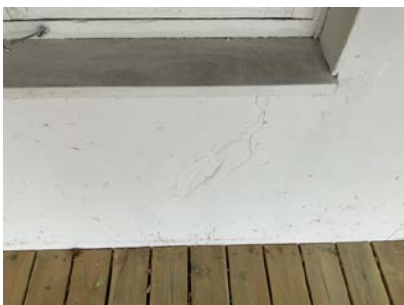
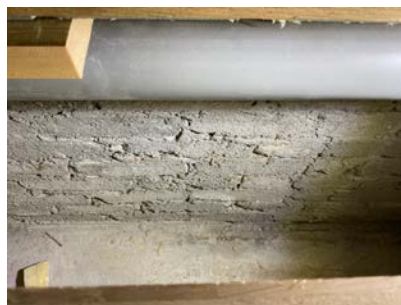
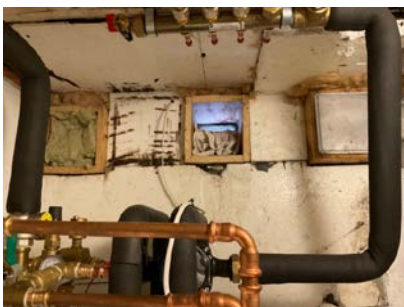
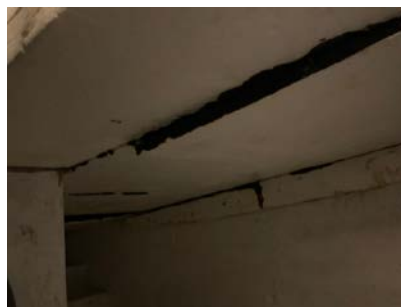
- Det er påvist mindre sprekker og/eller skjevheter i muren.
- Isolerte flater med isopor er ikke tilfredsstillende tildekket ut ifra krav til brannsikring.

- Mindre sprekker og skjevheter kan skyldes normale bevegelser eller setninger, men kan utvikle seg over tid.
- Lokal utbedring må utføres.
- Flater med isopor må tildekkes med ubrennbare materialer.
