Gjengstøvegen 131

Enebolig | BRA-i/BRA Total 142/192 kvm | 1 soverom

Befaringsdato: 16.09.2026

# Tilstandsrapport

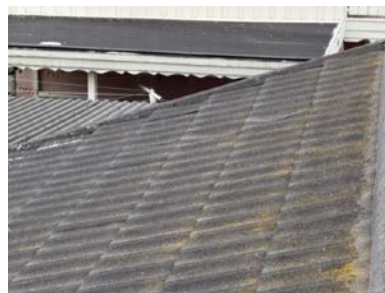
Noen bøyd takplater, lite omfang.

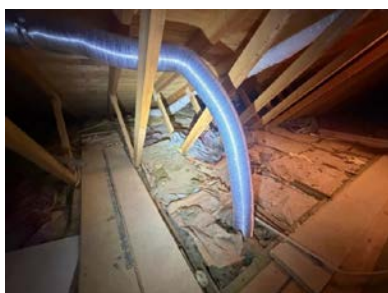
Isolert ventilasjonskanal.

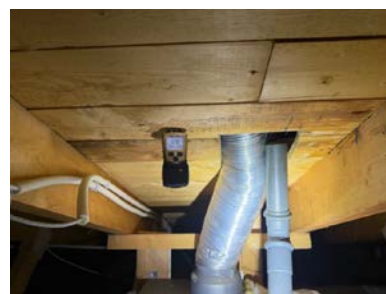
Lufting av avløpsanlegget avsluttes inne i/under takhatten og er ikke ført tilstrekkelig langt ut. Dette kan medføre at varm og fuktig luft kondenserer mot kalde flater i takkonstruksjonen og kan gi lokal fuktbelastning. Konsekvens/tiltak: Ventilasjonskanaler gjennom kaldt loft anbefales isolert og utført med damptett ytterlag for å redusere risikoen for kondens. Avløpsluften bør forlenges og avsluttes forskriftsmessig ut gjennom takhatten. Manglende utbedring kan over tid medføre kondens, fuktskader og følgeskader i takkonstruksjonen.

Fuktmåling, ikke utslag på fukt.

Lufting av kloakk bør føres lengre ut i takhatten for å unngå kondens.

- Ventilasjonskanaler gjennom kaldt loft anbefales isolert og utført med dampnett ytterlag for å redusere risikoen for kondens. Avløpsluften bør forlenges og avsluttes forskriftsmessig ut gjennom takhatten. Manglende utbedring kan over tid medføre kondens, fuktskader og følgeskader i takkonstruksjonen.

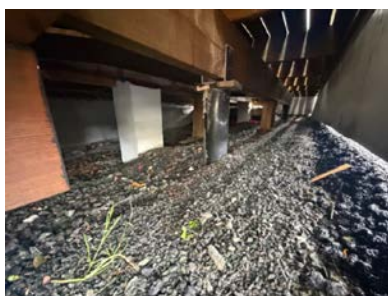
Det er registrert setninger/skjevheter i gulvkonstruksjonen. Gulvet har seget ca. 30 mm, vurdert å ha sammenheng med mangelfull/ustabil fundamentering av konstruksjonen. Flere av de nedfelte gulvspottene stikker samtidig vesentlig opp over gulvoverflaten og utgjør en snuble- og skaderisiko, med fare for kutt- og/eller støtskader på føtter. Konsekvens/tiltak: Fundamentering og bærende konstruksjon under hagestuen bør kontrolleres nærmere og rettes opp/stabiliseres slik at videre setninger begrenses. Oppretting av gulvet må påregnes. Gulvspottene bør senkes til plan med gulvoverflaten, skiftes eller fjernes slik at de ikke utgjør en personskaderisiko.

Fundamentering som har seget.

- Fundamentering og bærende konstruksjon under hagestuen bør kontrolleres nærmere og rettes opp/stabiliseres slik at videre setninger begrenses. Oppretting av gulvet må påregnes. Gulvspottene bør senkes til plan med gulvoverflaten, skiftes eller fjernes slik at de ikke utgjør en personsikaderisiko.

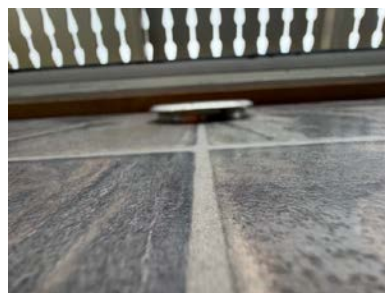
Spotlights som er høyere en gulvet, fare for personskade.

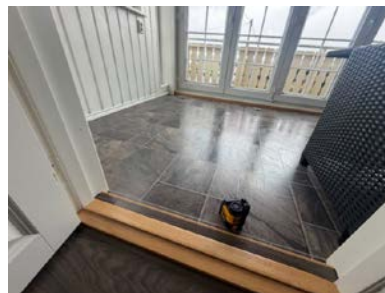
Setninger i gulvet.

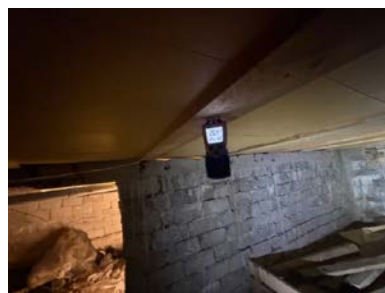
Det er registrert enkelte partier med våt/fuktig grunn i krypkjelleren. Det er utført fuktmåling i trevirke i etasjeskilleren, med målt fuktinnhold på opptil ca. 26 vektprosent. Dette er et forhøyet fuktnivå og innebærer økt risiko for utvikling av muggsopp og råteskader over tid. Det ble ikke påvist synlige råteskader ved befaringen.

26,4 vektprosent.

- Det anbefales å redusere fuktbelastningen i krypkjelleren og undersøke årsaken til den våte grunnen. Aktuelle tiltak kan være forbedret drenering, fuktsikring av grunnen og vurdering av ventilasjonsforholdene. Konstruksjonen bør holdes under observasjon, og ved vedvarende høyt fuktnivå anbefales nærmere undersøkelse av fagkyndig.

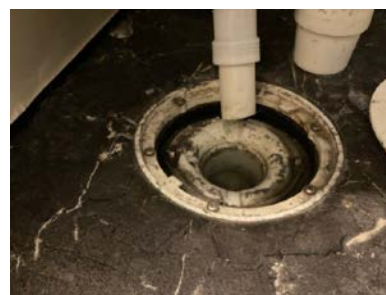
Sluk. Synlig belegg som er korrekt klem under klemring.

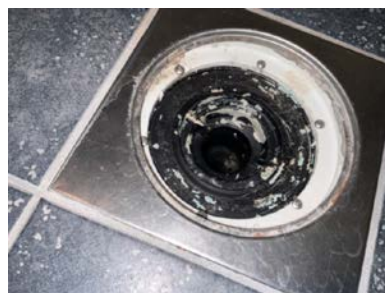
Sluk, det er antydninger til smøremembran under klemring. Ikke mulig og kontrollere fullt ut.

- Konsekvensen er at membranens tilstand og tetthet er usikker som følge av alder og manglende dokumentasjon, noe som øker risikoen for skjulte fuktskader og kan medføre behov for nærmere undersøkelser og eventuell rehabilitering av våtrommet.
- Konsekvensen er at membranen/tettesjikt kan ha redusert funksjon og tetthet som følge av alder, noe som øker risikoen for fuktinntrengning og skjulte skader i konstruksjonen, samt behov for oppgradering eller rehabilitering av våtrommet.
- Det anbefales årlig visuell kontroll.

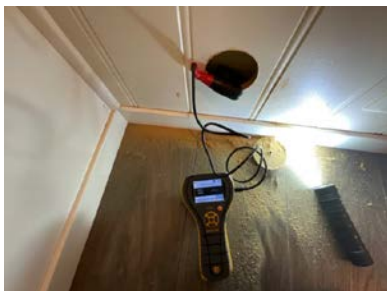
Hulltaking og fuktmåling, ingen fukt eller andre avvik registrert i borehull. Hull blir blendet forsvarlig.

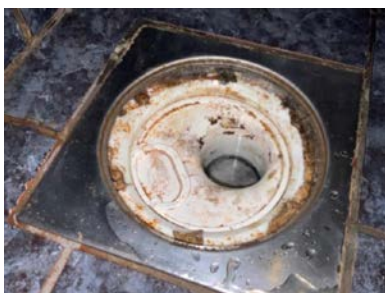
Sluk i dusj.

- Når sluket har begrenset tilgang, er det vanskelig å rengjøre sluket og å inspisere den for å oppdage skader i membranen/fuger rundt sluket, som er avgjørende for å forhindre lekkasjer.
- Tilgang til sluk må bedres både for inspeksjon og rengjøring.
- Konsekvensen er at membranens tilstand og tetthet er usikker som følge av alder og manglende dokumentasjon, noe som øker risikoen for skjulte fuktskader og kan medføre behov for nærmere undersøkelser og eventuell rehabilitering av våtrommet.

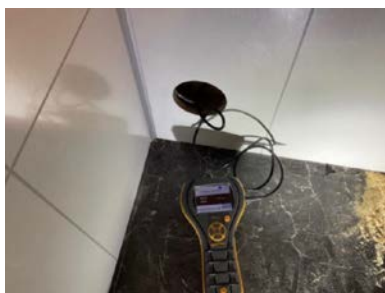
Hulltaking og fuktmåling, ingen fukt eller andre avvik registrert i borehull. Hull blir blendet forsvarlig.

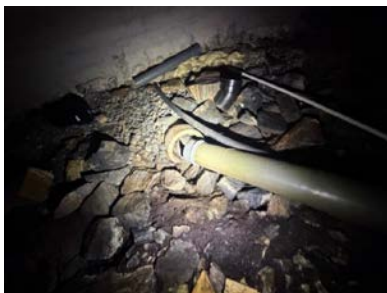
Hull i hovedavløpet.

- Det anbefales at forholdet undersøkes nærmere av autorisert rørlegger. Avløpsledningen bør kontrolleres med tanke på tetthet, funksjon og eventuell skade. Utettheter i avløpssystemet kan medføre lekkasje, luktproblemer og fuktskader i omkringliggende konstruksjoner.
