Hostadmarka 5

**Bud- Betydelig oppgradert enebolig med
sokkelleilighet! 5/7 soverom, pent opparbeidet
hage og utearealer!**

Befaringsdato: 12.02.2026

Rapportdato: 21.02.2026

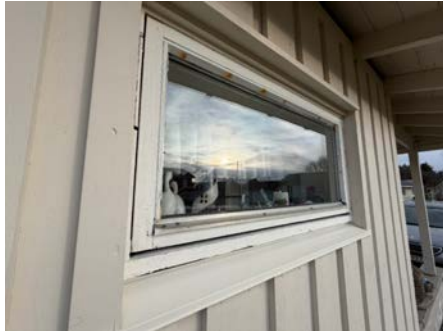
Karmene i vinduene fremstår som slitte, og det er registrert sprekker i treverket. Overflatebehandlingen er svekket, og treverket har redusert beskyttelse mot fukt påvirkning.

Dersom tiltak ikke utføres, er det risiko for fuktinntrengning i treverket, noe som kan føre til råte og ytterligere nedbrytning. Dette vil redusere vinduenes levetid og kan på sikt gi dårligere tetthet, varmetap, trekk og problemer med funksjon ved åpning og lukking. Forventet levetid for isoler-/energiglass er 20 - 30 år. Generell vedlikehold og utskiftninger av vinduer må påregnes. Vær oppmerksom på at punktering kan oppstå i nær fremtid.

Vindu i entré i utleiedelen.

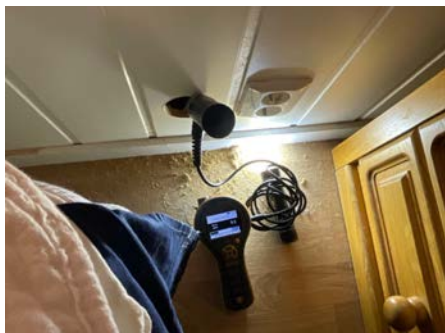
Det er målt etter fukt i nedre del av vegg i soverommet mot sørøst. Trefuktighet i topp bunnsvill ble målt til 9,5 vektprosent. Verdiene som er avdekket er godt innenfor grenseverdiene som regnes som akseptable, over 17 % er det økt risiko, over 20% er det fare for mugg og sopp dannelser. TG1 gis basert på målinger under 17%, ingen fukt eller andre avvik registrert i borehull.

Det kan ofte oppstå kondens i denne type konstruksjoner som kun er isolert innvendig. Det anbefales at minst 50% av veggens tykkelse isoleres utvendig.

Hulltaking og fuktsøk.

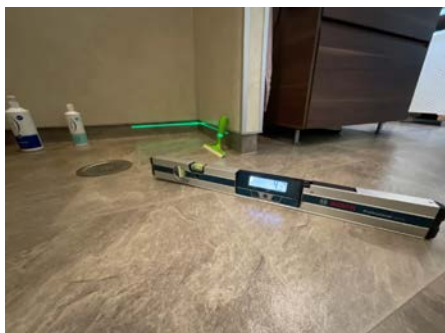
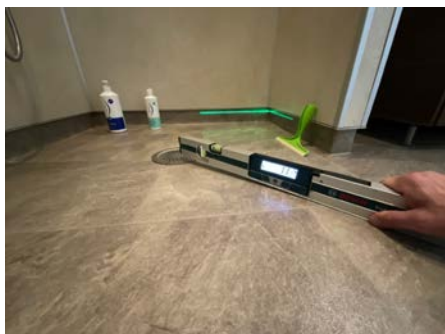
Til tross for avviket i fall/høydeforskjell til sluk, vil gulvet fortsatt kunne lede vann mot sluket, men med redusert effektivitet.

Det er lagt rikelig med fall første 40 cm ut i fra senter sluk i dusjsone, deretter flater gulvet ut betydelig.

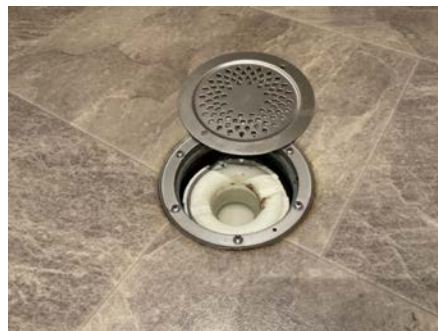
Sluk i dusjsone.

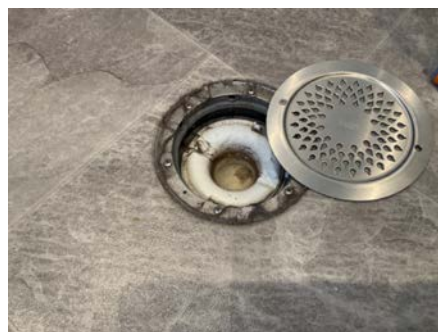
Sekundær sluk.

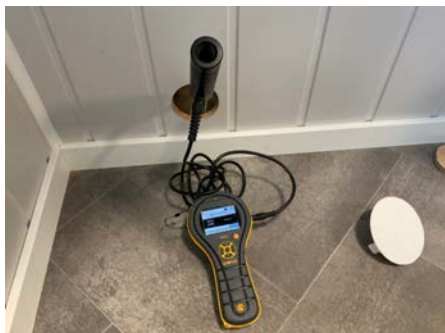
Hulltaking og fuktmåling, ingen fukt eller andre avvik registrert i borehull. Hull blir blendet forsvarlig.

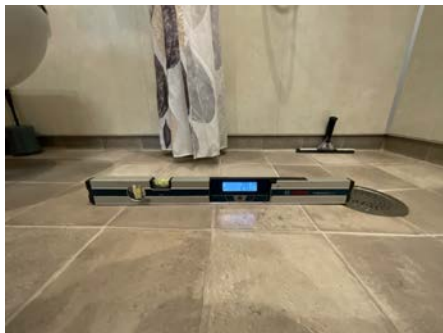
Vinylbelegg gulv med gulvvarme. Det er målt over 16 mm Vinylbelegg fall ved sluk, videre er det målt ca 25 mm høydeforskjell mellom topp slukrist og topp gulv ved terskel. Terskel ved dør ligger ned mot belegget, det er ikke tett oppkant på 15 mm eller mer ved dørterskel. Jevnt fall på gulvet utenfor dusjsone, målt til ca 1:100 fallforhold. Fall i henhold til en av dagens preaksepterte ytelser i teknisk forskrift (TEK17).

Det er rikelig med fall i alle retninger rundt sluken.

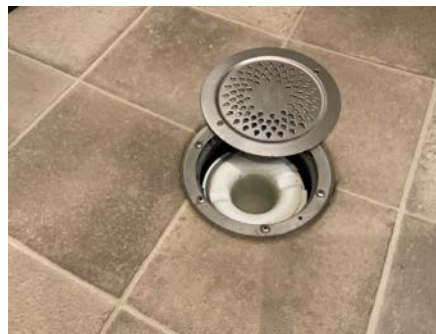
Sluk.

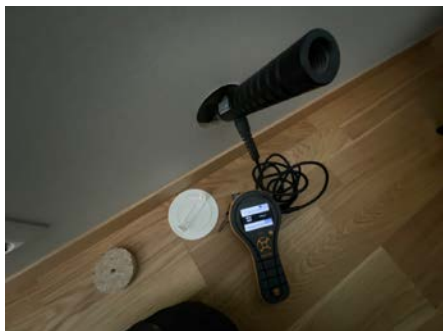
Hulltaking og fuktmåling, ingen fukt eller andre avvik registrert i borehull. Hull blir blendet forsvarlig.

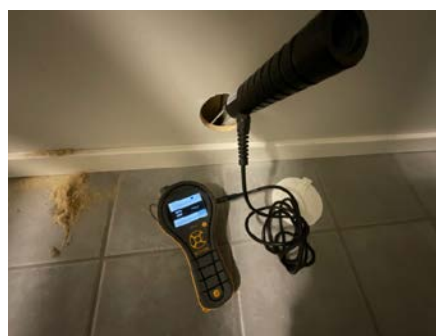
Hulltaking og fuktmåling, ingen fukt eller andre avvik registrert i borehull. Hull blir blendet forsvarlig.

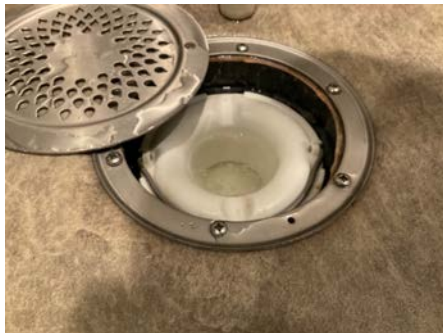
Sluk.

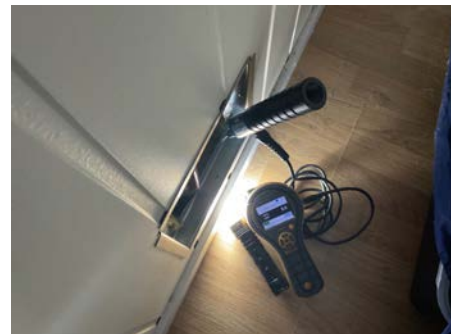
Fuktsøk, ikke utslag på fukt.
