# Helledalen 5

SYKKYLVEN

ENEBOLIG · TILSTANDSRAPPORT MED VERDITAKST

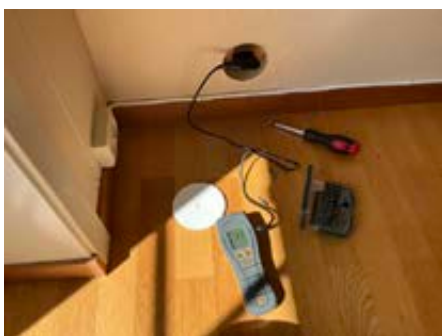
- Hulltaking er foretatt uten å påvise unormale forhold. Hulltaking er foretatt fra stue bak dusjkabinett. Det er boret gjennom to platelag, men ikke mulig å komme gjennom stendere e.l. bak dette platenivået. Fuktkvotemåling (vekt%) i konstruksjonen ble målt til 12, tørt treverk.

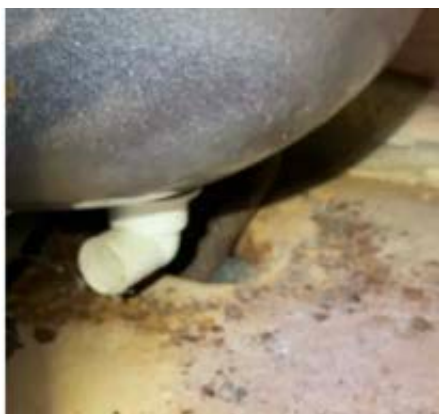
Sluk under badekar

- Våtrommet har ikke noe form for tettesjikt, og oppfyller ikke krav til dokumentert vanntetthet etter gjeldende standard (NS 3600:2025). På bakgrunn av alder og erfaringsmessig begrenset levetid må det påregnes at tettesjiktet ikke lenger har tilfredsstillende funksjon, særlig i våtsone. Løsninger rundt sluk og gjennomføringer er også av eldre utførelse og vurderes som usikre. For å oppnå forventet funksjon og redusere risiko for fuktskader må det påregnes full oppgradering av våtrommet. Det er ikke mulig å utbedre våtrommets tettesjikt uten full oppgradering av våtrommet, derfor gis det en samlet tilstandsgrad for hele våtrommet.

- Badet er ikke funksjonelt slik det fremstår i dag det er påvist betydelig skader på alle overflater, badet har ikke noe tilfredsstillende tettesjikt. Det er et vindu i våtsonen hvor det mangler finish rundt. Det er sprekker i belegget på vegger. Det er eldre støpejern sluk, skader på utstyr og det er ingen ventilering av rommet etc.

- Våtrommet oppfyller ikke grunnleggende krav til tettesjikt for våtrom.
- Full oppgradering av våtrommet må påregnes.
- Manglende oppgradering av våtrommet medfører høy risiko for at konstruksjonene ikke vil tåle vanlig bruk av vann eller lekkasjer. Dette kan føre til fuktskader på tilstøtende konstruksjoner.
- Uten oppgradering er rommet ikke egnet til bruk som våtrom, rommet kan alternativt benyttes til vanlig bodformål som de andre rommene i kjeller.

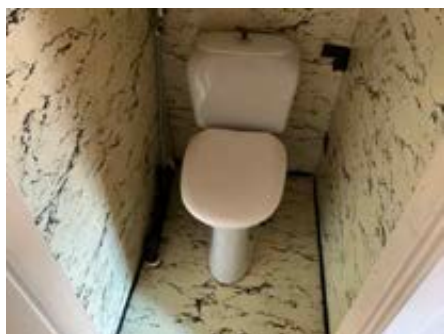
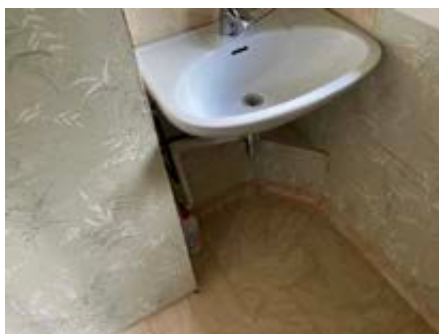
- Begge rommene er av eldre dato. Det er påvist skader/løsnet tapet/belegg etc.

- Rommene har såpass mye skader at det er naturlig å foreta full oppgradering/sammenslåing av rommene.
- Uten oppgradering vil det være risiko for større fuktskader ved f.eks. lekkasjer e.l.

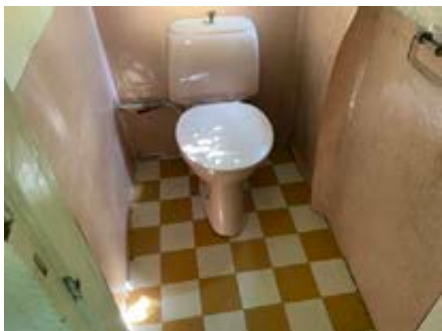
Toalettrom kjeller

- Det er påvist skader på overflater og manglende finish rundt vindu som er felles med bad/vaskerommet ved siden av.

- Rommet står foran full oppgradering.
- Uten oppgradering vil det være risiko for større fuktskader ved f.eks. lekkasjer e.l.

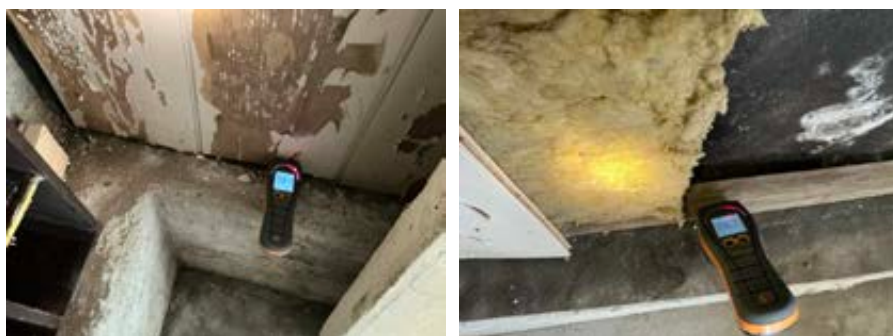
- Det er i et område mot øst montert på noen panelplater oppå en murkant med bakenforliggende isolasjon. Det er påvist betydelig fuktskader i disse platene, og høyt fuktnivå i platene - 46% stående vann.

- Fuktskadede plater/isolasjon/papp mot grunnmur mot øst må fjernes, og muren må ha åpne murkonstruksjoner.
- Det legges da til grunn at kjeller kun benyttes til bodformål for ikke fuktømtålelige ting.
- Kostnadsestimat gjelder fjerning av fuktskadede plater/isolasjon etc, ikke gjenoppbygging.

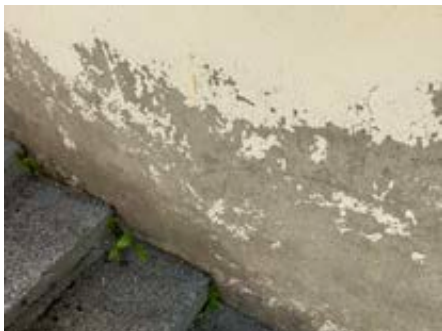
Avvik: • Grunnmuren har sprekke-dannelser. Det er påvist en del malingavskalling og mindre sprekker i grunnmur.

- Lokal utbedring må utføres.
- Uten utbedring vil det være risiko for videre jakdeutvikling og etterhvert fuktgjennomtrenging i sprekker e.l.
