# Østre Beiarveien 129

HEL TOMANNSBOLIG VED STORSLETTEN/BRENNMOEN

Befaringsdato: 01.10.2025

Rapportdato: 09.10.2025

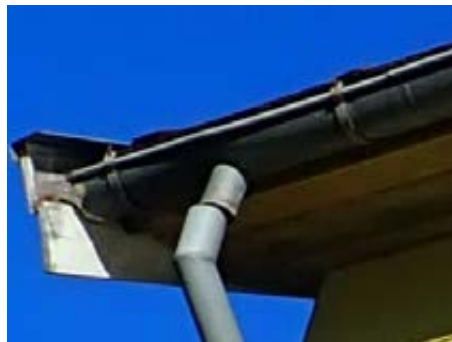
Renner og nedløp har punktvis lekkasjer.

Nedløpsrør er ikke tilkoblet takrenna.

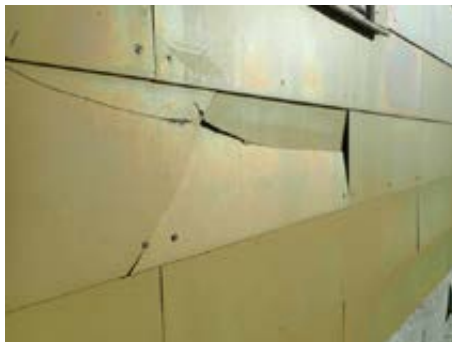
Det registreres stedvis skadet eternitt plater.

Skifte ut skadet plater med nye.

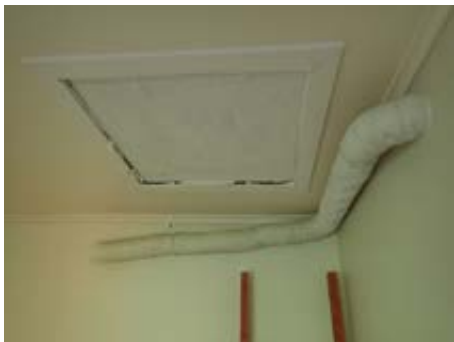
Luke til kvist.

Tilgangen/adkomsten til kvistrommet må forbedres og det må foretas kontroll av kvistrommet.

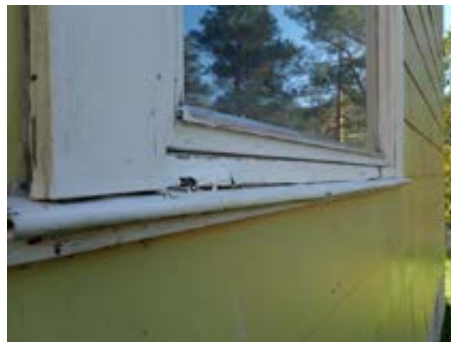
Råteskadet vindu

Vinduer i varierende tilstand. Enkelte vinduer med til dels store råteskader.

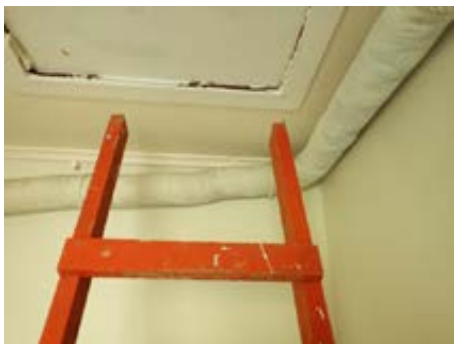
Kort stige

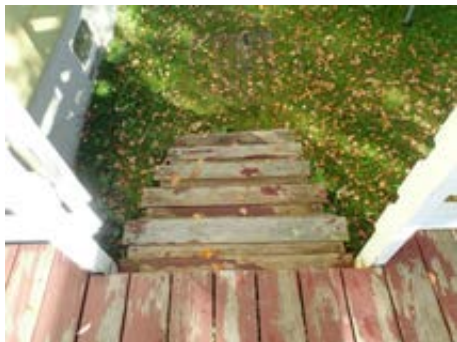
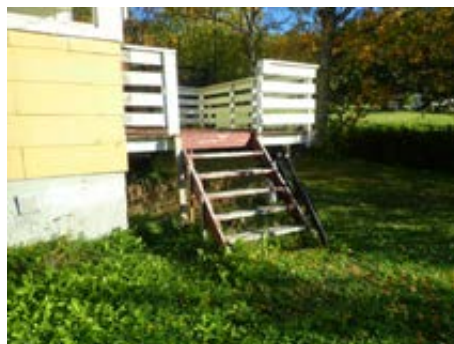
Trapp mangler rekkverk

Nye trapper med rekkverk monteres.

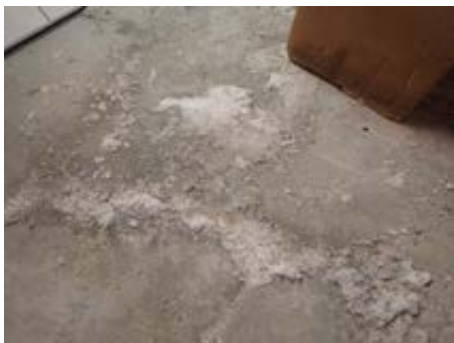
Det er påvist indikasjoner på noe fuktgjennomtrenging i kjellergulv. Det er påvist indikasjoner på noe fuktgjennomtrenging inn i kjellermur. Det er påvist synlige fukt/råteskader i treverk i underetg./kjeller, hulltaking er derfor ikke nødvendig. Stedvis store fukt og saltutslag i gulvene og veggene. Det er lite til ingen lufting av kjeller-rommene.

Saltutslag i gulv

Etabler ventiler for god gjennomlufting av kjellerrommene.

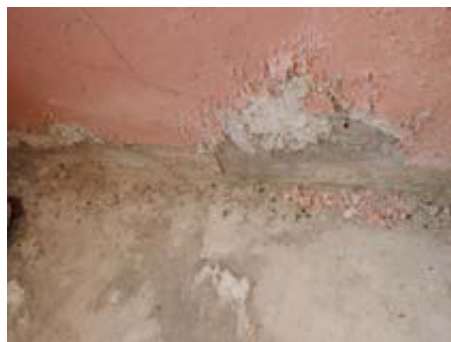
Saltutslag på vegg

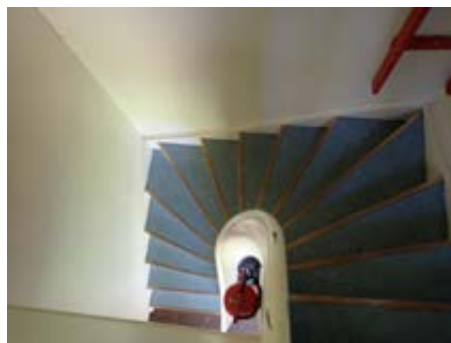
Tretrapp mellom etasjene uten håndlist på vegg

- Håndløper bør monteres, men det var ikke krav på byggetidspunktet.

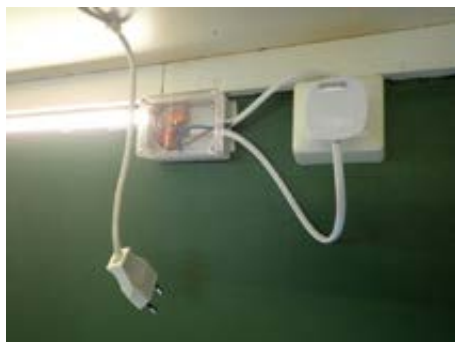
Generell kommentar: Det er el-anlegg av eldre dato i kjelleren. Her er det endel avvik med løse kabler og stikkontakt.

Løs el-kabel og stikkontakt

Det elektriske anlegget er ikke vurdert / kontrollert av undertegnede. Det kreves autorisasjon og spisskompetanse som ikke innehas. Det anbefales utvidet el-kontroll av anlegget på bakgrunn av manglende informasjon og avvikene som er avdekket i boligen anbefales det utvidet el-kontroll av anlegget.
