# Lerstadtoppen 31

ÅLESUND | LERSTAD

**Stor enebolig med 4 soverom, 5 stuer, 3  
garasjeplasser, fine uteområder, fantastisk utsikt  
og gode solforhold**

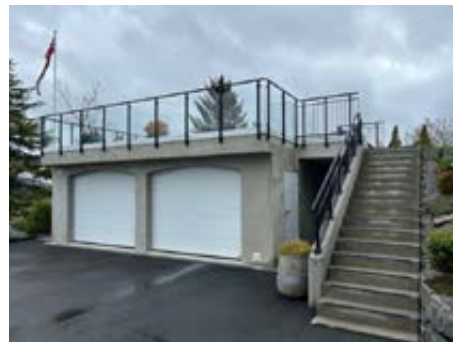
- Rekkverk må monteres for å lukke avviket.

Støpt trapp opp til terrasse garasjetak

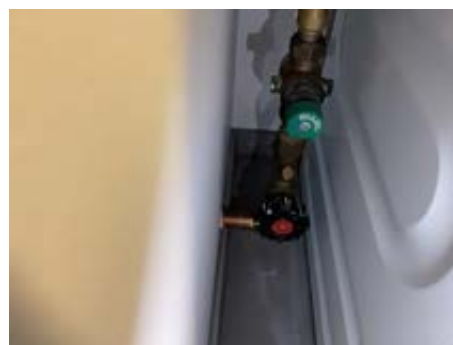
- Det er ikke påvist tilfredsstillende løsning for å synliggjøre lekkasje fra innebygget systerne.

Stoppekran.

Alle vanninstallasjoner skal være sikret mot utilsiktet vannutstrømming. Benyttes det vanninstallasjoner uten overløp, må det være montert automatisk lekkasjestopper. Med automatisk lekkasjestopper menes en fuktføler som gir signal til en magnetventil som stenger vanntilførselen når den mottar signal.

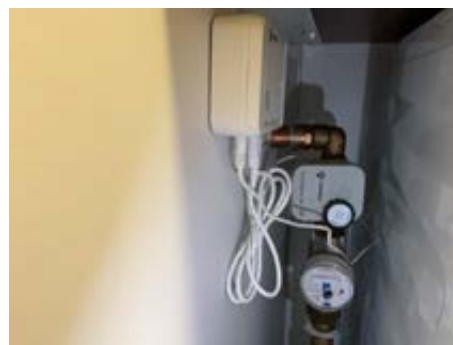
Vannmåler og vannalarm.

- Det er ikke behov for utbedringstiltak siden anlegget fungerer i dag, men ut ifra alder kan skader plutselig oppstå på eldre anlegg.
