Johan Thorsens gate 44

Sjelden anledning! Innholdsrik og påbygget enebolig med en fantastisk beliggenhet og nydelig utsikt.

Adresse	Johan Thorsens gate 44 4010 STAVANGER
Prisantydning	Kr 10 500 000,-
Omkostninger	Kr 281 490,-
Totalpris	Kr 10 781 490,-
BRA-i/BRA Total	227/255 m ²
Eierform	Eiet
Boligtype	Enebolig
Byggeår	1925
Soverom	5

Befaringsdato: 17.03.2026

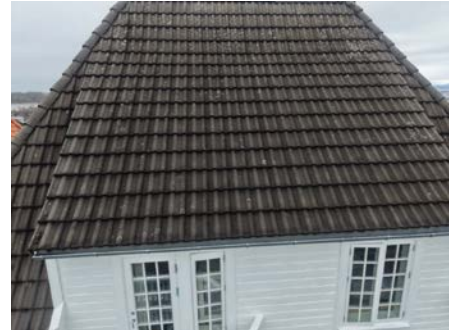
Vurdering av avvik:

- Overvåk tilstanden jevnlig. For å få tilstandsgrad 0 eller 1 må tekkingen skiftes ut, men tidspunktet for når dette er nødvendig er vanskelig å si noe om.
- Når taktekking og undertak begynner å bli gamle, øker risikoen for lekkasjer, noe som kan føre til omfattende og kostbare reparasjoner av underliggende konstruksjoner dersom en ikke foretar tiltak på konstruksjonene før dette oppstår.

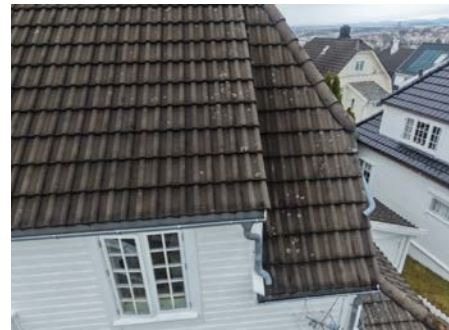
TG 2 Nedløp og beslag

- Det er avvik:

Det anbefales å montere snøfangere over gangareal for å unngå skader etter snøras fra taket.

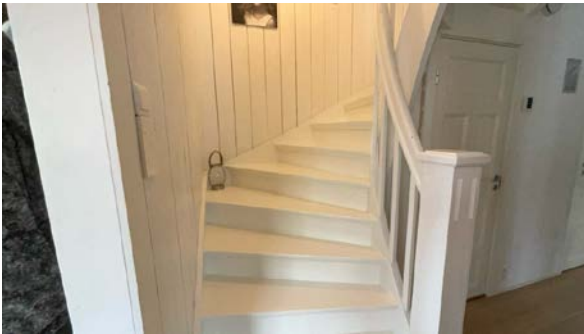
Bratt trapp til kjeller.

Det bør vurderes å utbedre eller erstatte trappen for å bedre sikkerheten og tilgjengeligheten mellom boligrom. Konsekvensen av å ikke utbedre er økt risiko for fall og personskade, spesielt for barn, eldre og personer med nedsatt bevegelighet.

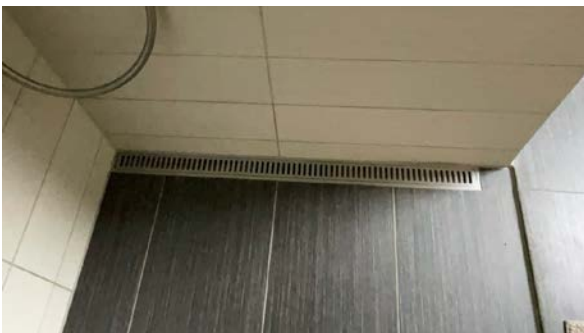
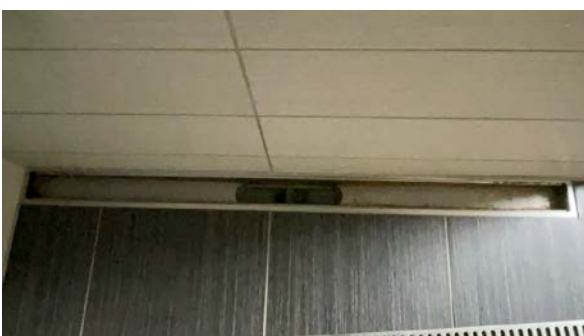
Hull i himlingsplater etter utettheter i membran i baderom.

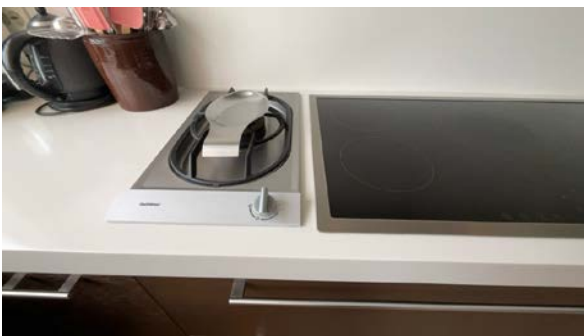
Gassbluss fungerer ikke. Gassrør er fjernet.

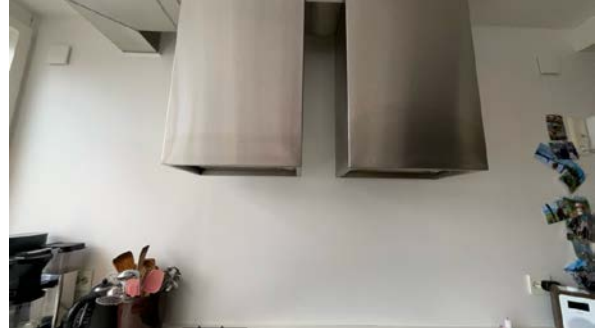
Det er registrert rust på utedel av ventilasjonen fra kjøkkenet.

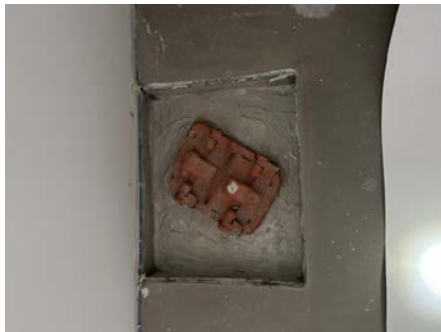
Tilbakeslagsventil på hovedavløp er tilgjengelig for vedlikehold.
Jordingsmuffe på avløpsvann er montert innestøpt under kjellergulv.

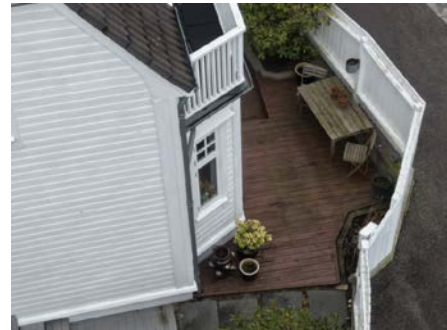
Mangelfull bortledning av overvann kan føre til fuktskader i bygningsmassen og et dårligere innemiljø.

Det bør etableres tilstrekkelig fall på terrenget bort fra grunnmuren for å hindre vannansamlinger mot bygningen.
