# Hensvegen 177

Enebolig med nyere bad, vaskerom og kjøkken - 3 sov - sentral beliggenhet

Rapportdato: 25.11.2025

# Tilstandsrapport

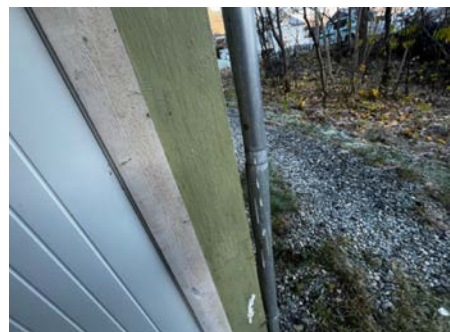
Avvik: Det er ikke tilfredsstillende bortledning av vann fra taknedløp ved grunnmur. Taknedløp avsluttes med utkast direkte mot terreng inntil grunnmur. Løsningen gir mangelfull vannhåndtering og avviker fra anbefalt utførelse som krever at overflatevann skal ledes bort fra bygning for å unngå fuktskader.

Skadet/frostsprengt taknedløp.

Takvannet bør ledes bort fra grunnmuren ved å etablere tette avløpsrør fra nedløpene til dreneringssystemet eller til en egnet overvannsledning. Dersom dette ikke er praktisk mulig, bør det monteres faste utkast eller forlengelser på nedløpene slik at vannet ledes minst tre meter bort fra bygningen. Terreng rundt grunnmuren bør formes med fall minimum 1:50 bort fra vegg, slik at vannet naturlig renner vekk fra konstruksjonen. Dersom tiltaket ikke utføres, vil vann fra taket fortsette å renne ut langs grunnmuren og påføre konstruksjonen gjentatt fuktpåkjenning. Over tid kan dette føre til at vann trekker inn i grunnmur og gulv på grunn, med risiko for kapillært oppsug, misfarging og nedbrytning av puss og maling. Langvarig fuktbelastning kan også gi saltutslag, frostsprengning og redusert levetid på konstruksjonen.

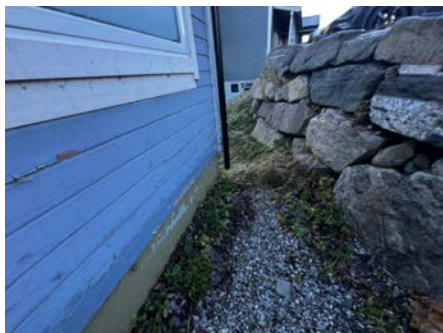
Eksempel på taknedløp som er avsluttet over terreng.

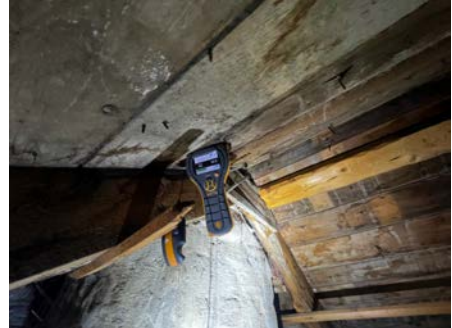
Fuktmåling, 12,3 vektprosent. Fuktmålinger under 17 % er tørt/normale forhold, over 17 % er det økt risiko, over 20% er det fare for mugg og sopp dannelser.

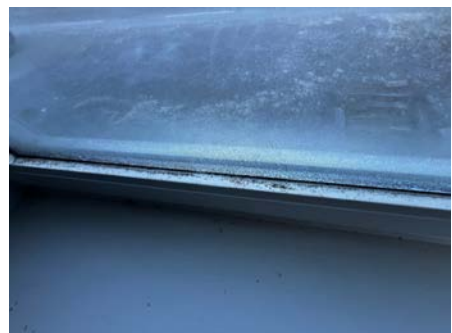
- Kondensering på enkelte glass har medført fuktskader i treverk som kan medføre utskiftningsbehov av enkelte vinduer.

Mugg på innvendig vinduskarm på grunn av kondens.

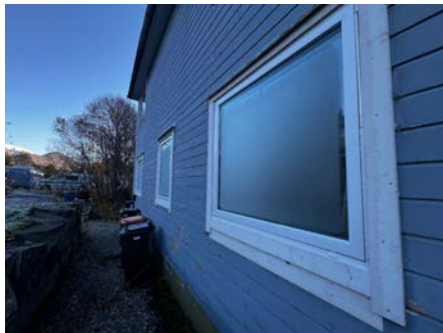
Eksempel på vinduer som mangler beslag under vindu.

Det bør monteres korrekt utformede beslag under vinduene for å sikre god vannavrenning. Beslagene skal ha tilstrekkelig fall og føres ut forbi omrammingen slik at vann ledes vekk fra veggen. Manglende beslag øker risikoen for vanninntrenging bak kledningen. Over tid kan dette føre til oppfukting av veggkonstruksjonen, misfarging, råte og forkortet levetid på både kledning og vindusomramming.

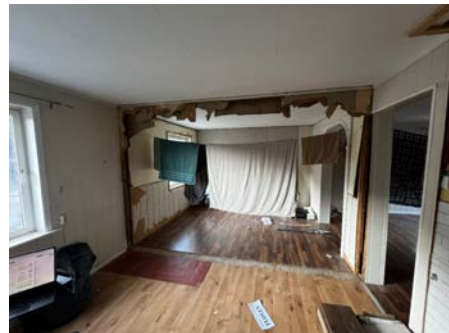
Det er stedvis påvist synlige skader og slitasje på innvendige overflater. Flere vegg- og himlingsflater har merker, hull, uferdige overganger og rester etter demontert materiale. Deler av etasjen fremstår som uferdig og under pågående oppussing. Enkelte overflater er demontert eller delvis revet, og det er tegn til tidligere fuktskader eller misfarging enkelte steder.

Oversiktsbilde av 2. etasje.

Overflatene bør ferdigstilles og utbedres med nødvendig reparasjon, sparkling og overflatebehandling. Vegger og himling bør ferdigstilles med nytt dekkende materiale for å oppnå normal standard. Pågående oppussingsarbeid bør fullføres av fagperson dersom tiltakene omfatter konstruktive endringer. Uferdige og skadde overflater gir redusert estetisk og teknisk standard.

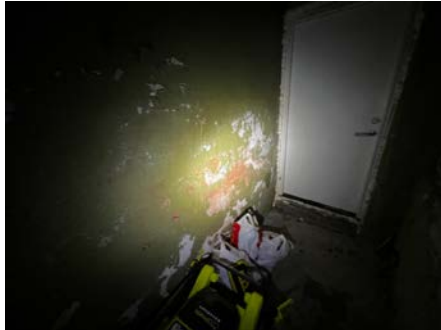
I gangen/entré i kjeller er fukt på grunnmurene på innside.

Kjelleren bør gjennomgå en helhetlig oppgradering for å oppnå tilfredsstillende standard. Fukt- og dreneringsforholdene bør vurderes nærmere. Ved planlagt innredning bør det etableres fuktsperre og oppbygge løsninger tilpasset kjellermiljø. Kjelleren har i dagens stand begrenset bruksmulighet og er ikke egnet som varig oppholdsrom. Ved fortsatt fuktpåvirkning kan murverk og konstruksjon gradvis brytes ned, noe som på sikt kan føre til råte, muggvekst og dårlig innneklima.

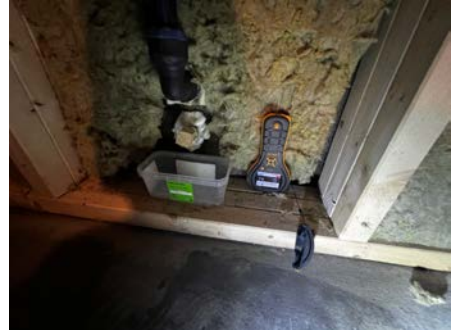
Kjelleren består i hovedsak av åpne mur- og betongkonstruksjoner, med unntak av to rom som er delvis innredet. Det er registrert forhøyede fuktverdier i bunnsvill i rommet som er påbegynt innredet. I bunnsvillen ble det målt 22,1 vektprosent på det meste. Fuktmålinger under 17% er tørt/normale forhold, over 17% er det økt risiko, over 20% er det fare for mugg og sopp dannelser. Misfarging på murflater og synlig avskalling av maling og puss. Dette er typisk for eldre kjellere som opprinnelig ble oppført uten moderne fuktsikring eller isolasjon.

Fuktmåling, 22,1 vektprosent.

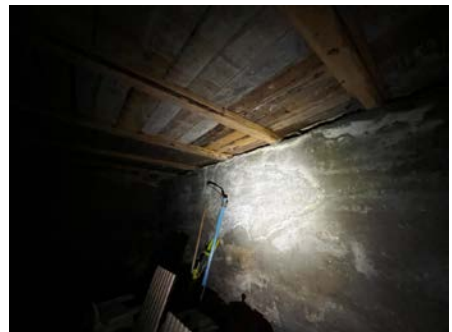
Salt/kalkutslag.

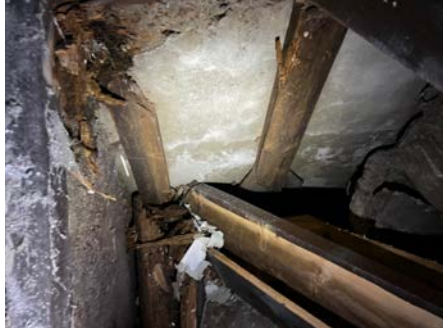
Avvik: • Trappen har store skader.

Råteskadet kjellertrapp.

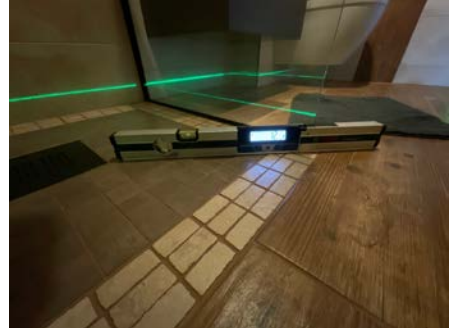
Det er påvist avvik på lokalfall rundt sluk. Minimumskrav til lokalfall rundt sluk er 16 mm 80 cm ut fra sluk eller fall på hele gulvet med fallforhold på minimum 1:100.

12 mm fall per meter tilsvarer ca 1 mm 80 cm ut fra sluk. Kravet er minimum 16 mm.

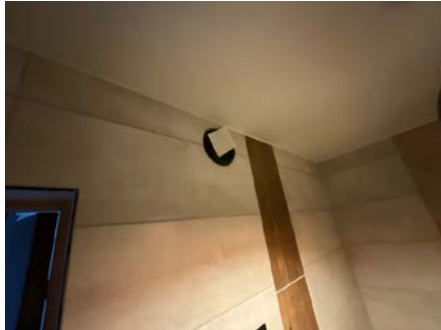
Manglende tilluft fører til redusert avtrekkseffekt når døren er lukket. Forholdet kan føre til økt fuktpåkjenning i våtrommet.

Test av avtrekk.

- Det bør etableres tilfredsstillende tilluft til våtrom f.eks. luftespalte ved dør e.l.

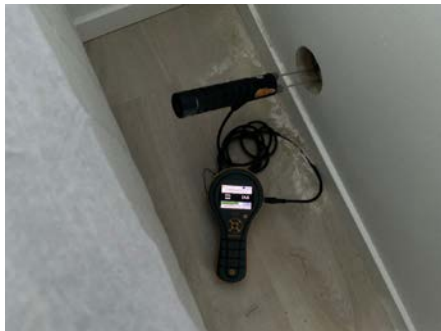
Hulltaking og fuktmåling, ingen fukt eller andre avvik registrert i borehull. Hull blir blendet forsvarlig.
