# Vangsbakken 2

STANGE -TANGEN

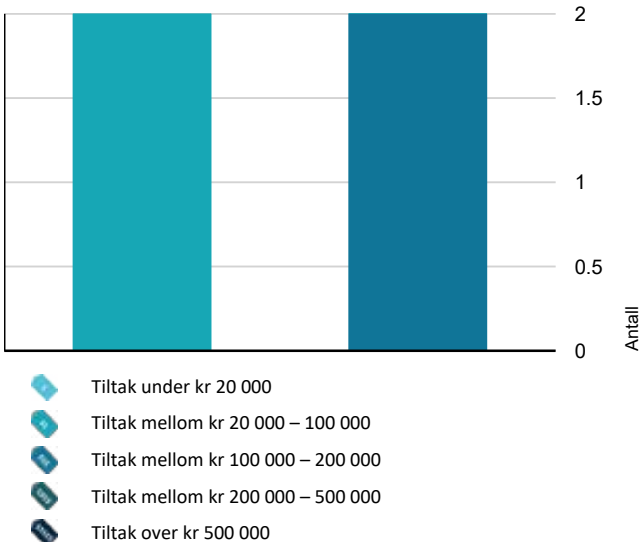
Hva er anslag på utbedringskostnad? Se side 4.

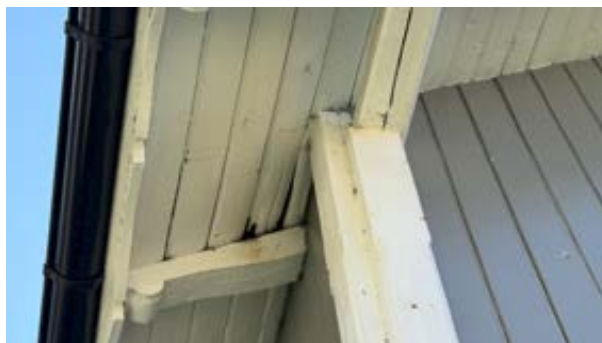
## TG 3 Nedløp og beslag

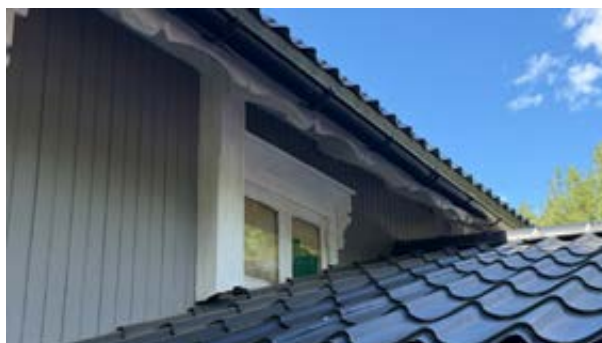
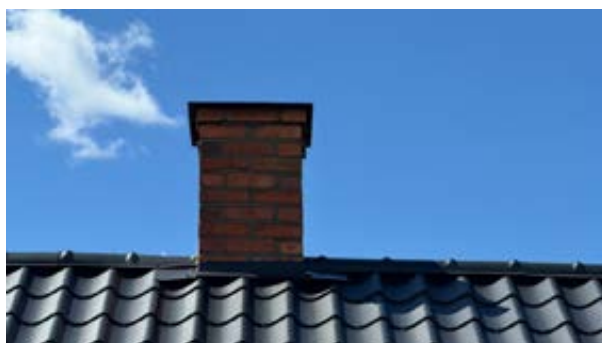
**Kostnadsestimat: 20 000 - 100 000**

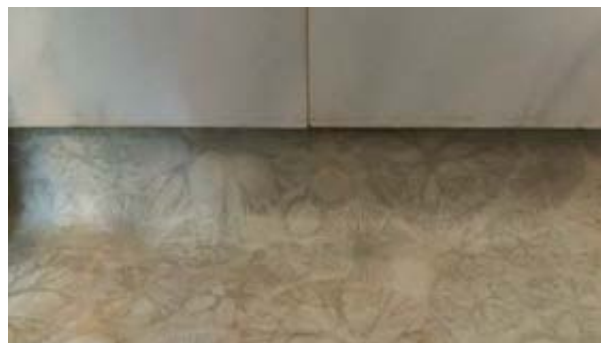
### 1. ETASJE > BAD/VASKEROM

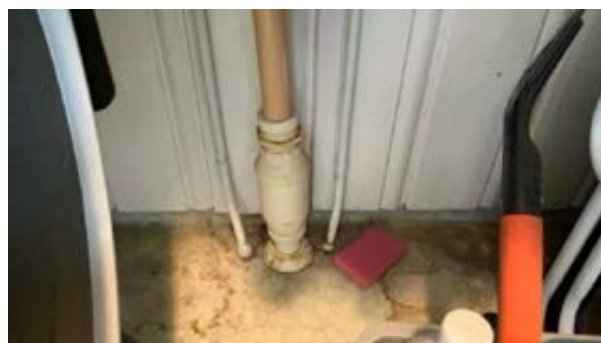
### 1. ETASJE > BAD/VASKEROM

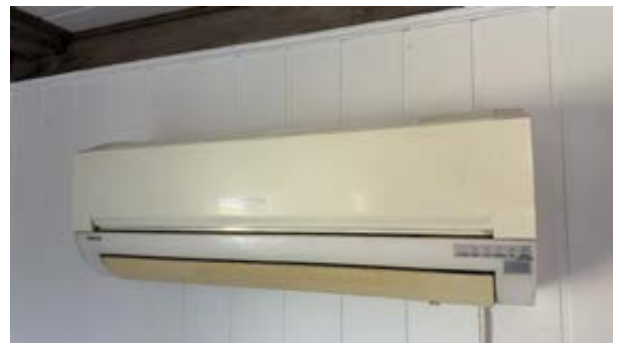
### TG 2 Varmtvannstank

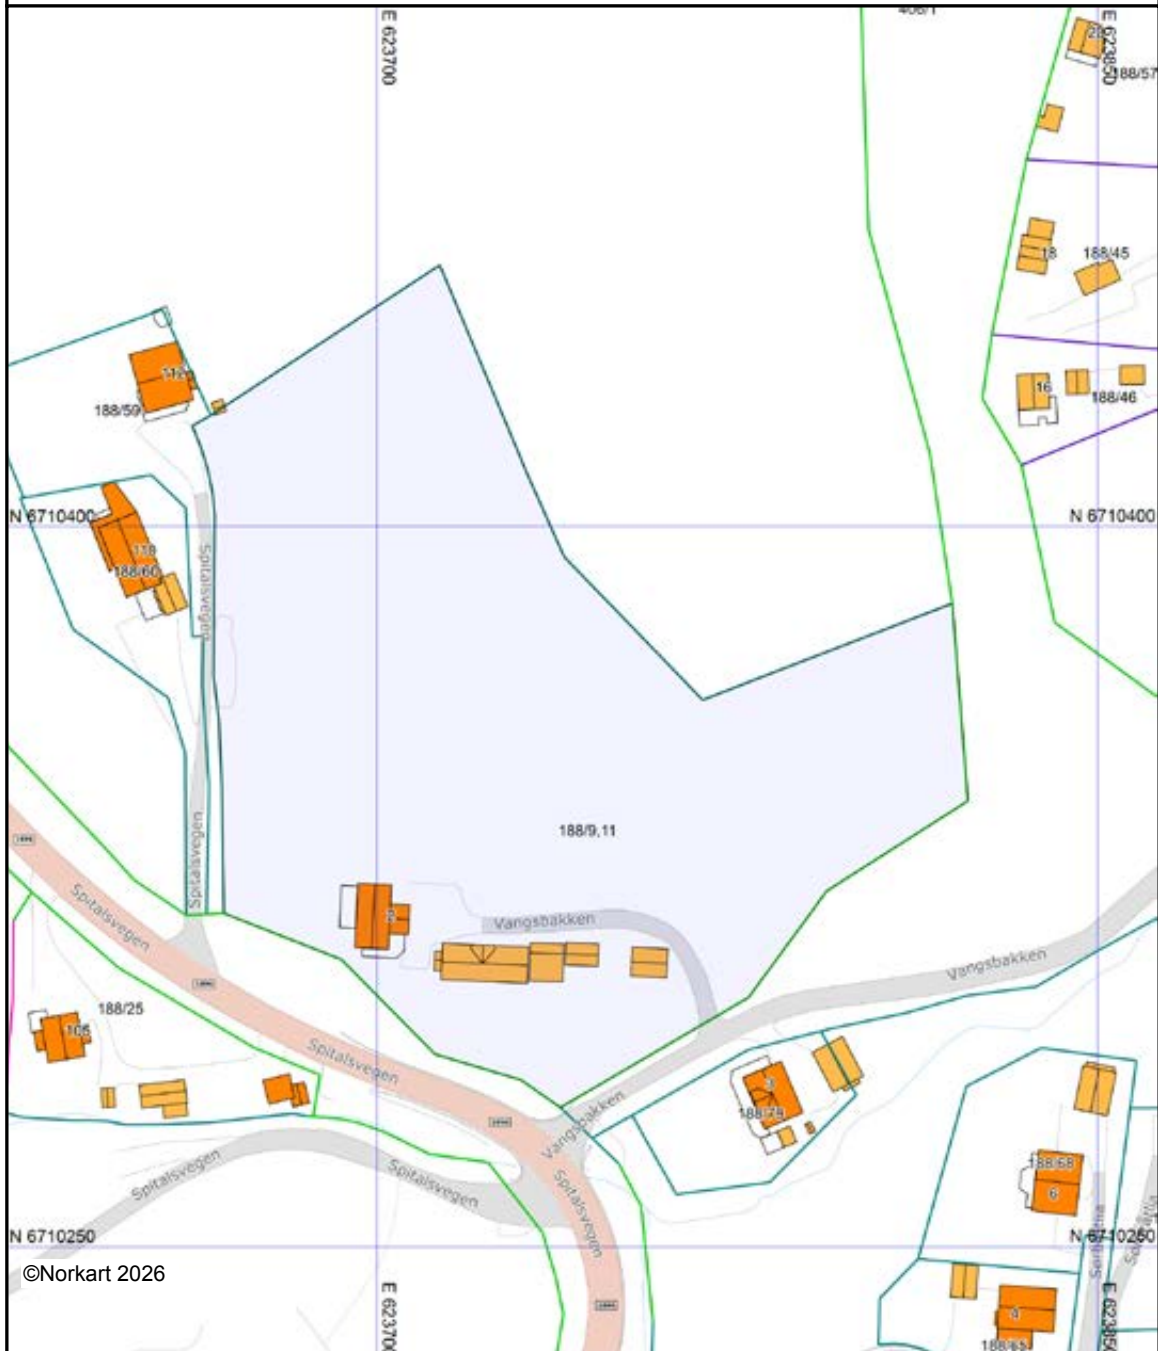
Det tas forbehold om at det kan forekomme feil, mangler eller avvik i kartet. Spesielt gjelder dette usikre eiendomsgrenser. Dette kartet kan ikke brukes som erstatning for situasjonskart i byggesaker.
