Prestegardsvegen 75/77

LARSNES

Prestegardsvegen 75 og Prestegardsvegen 77

Adresse	Prestegardsvegen 75 og Prestegardsvegen 77
	6084 LARSNES
Prisantydning	Kr 2 490 000,-
Omkostninger	Kr 81 240,-
Totalpris	Kr 2 571 240,-
BRA-i/BRA Total	262/376 m ²
Eierform	Eiet
Boligtype	Enebolig
Byggeår	1867
Soverom	5
Etasje	2

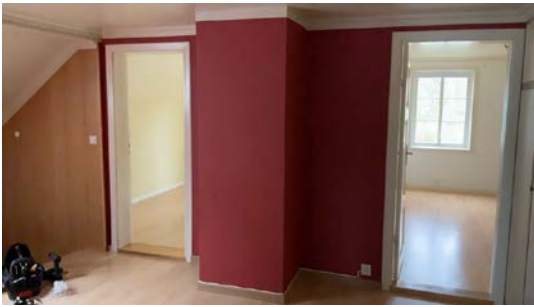
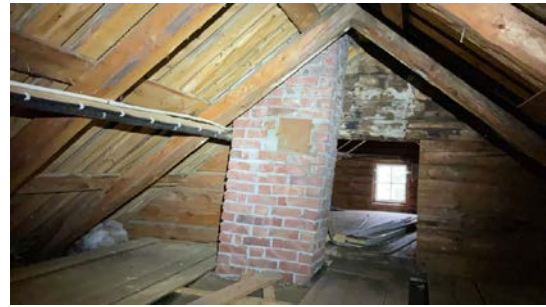
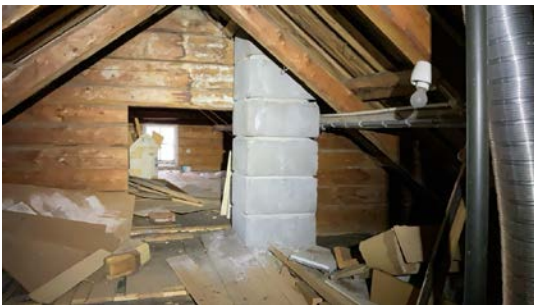
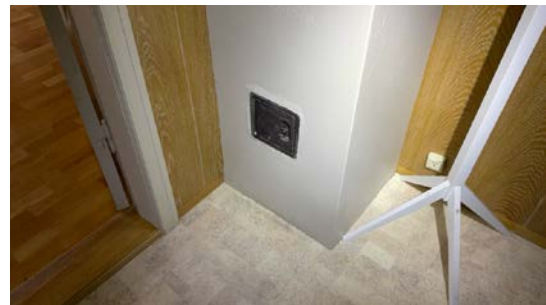
Uten tiltak er det økt risiko for branntilløp og at skjulte skader på pipevanger ikke blir oppdaget.

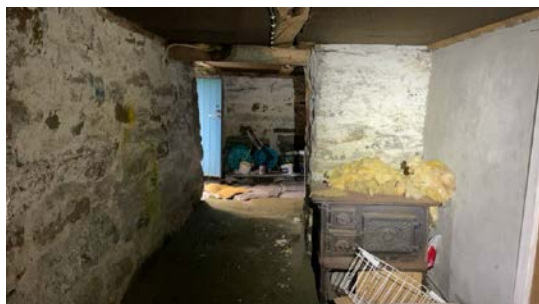
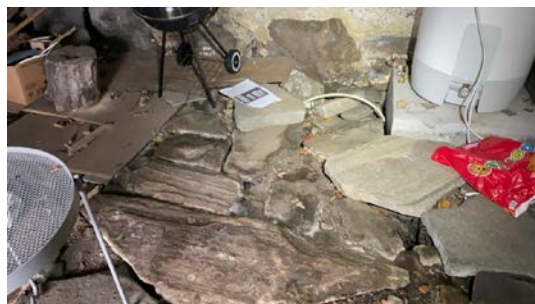
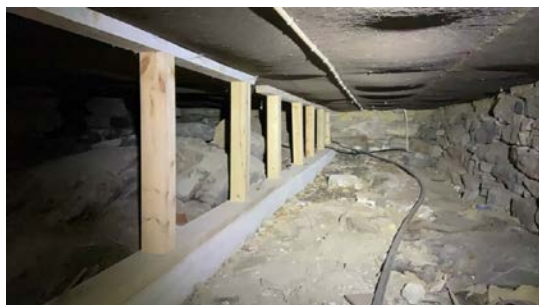
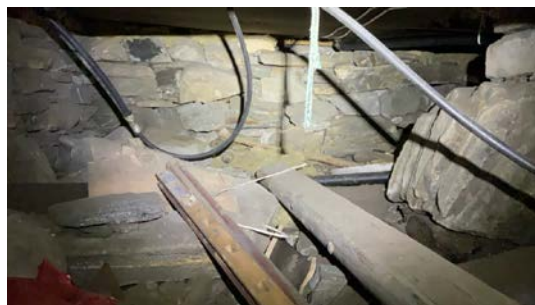
Manglende ventilering og høy luftfuktighet øker risikoen for råte, sopp og mott, dette kan føre til omfattende skader på konstruksjonen.

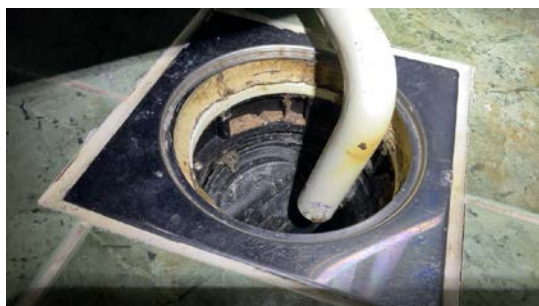
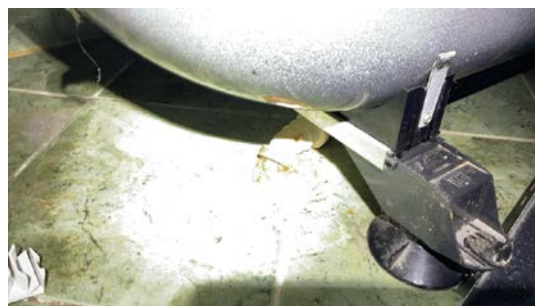
- Overvåk tilstanden jevnlig. For å få tilstandsgrad 0 eller 1 må slukløsningen skiftes ut og sannsynligvis må også membransjiktet skiftes/utbedres. Det er imidlertid vanskelig å si noe om tidspunktet for når dette er nødvendig.
- Sluket må sjekkes og rengjøres jevnlig.
- Det må innhentes dokumentasjon. Manglende membran/tettesjikt medfører risiko for lekkasjer og fukt i konstruksjonen.

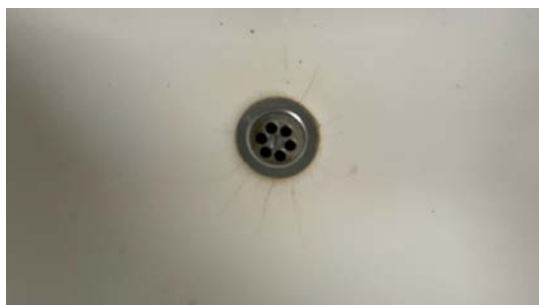
- Riss er vanligvis overfladiske skader i servantens overflate eller glassur. Konsekvensene av riss er hovedsakelig kosmetiske.

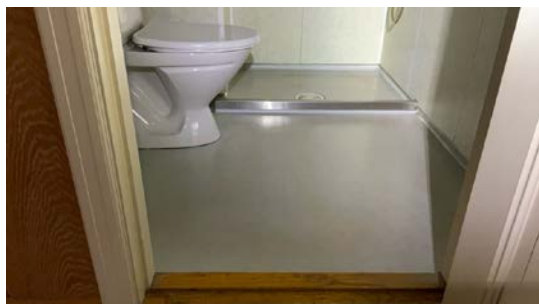
Konsekvensen av dagens løsning er økt risiko for vannskader i tilstøtende rom dersom det oppstår lekkasje utenfor dusjsone.

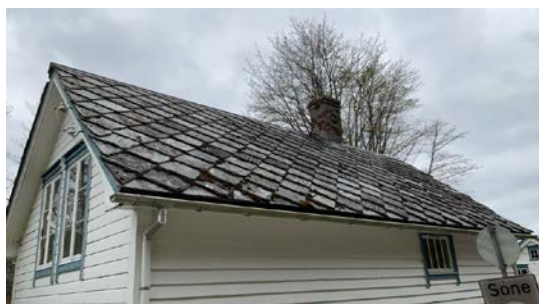
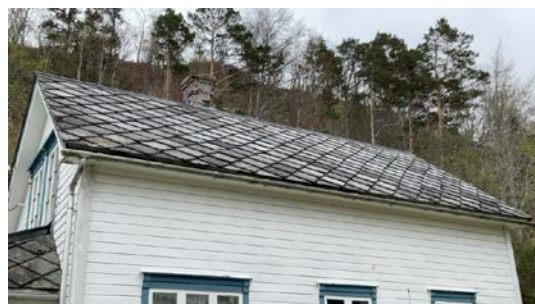
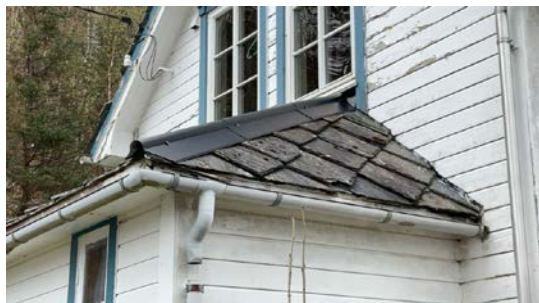
Manglende tiltak kan føre til ytterligere skader på bygningen og økte utbedringskostnader.

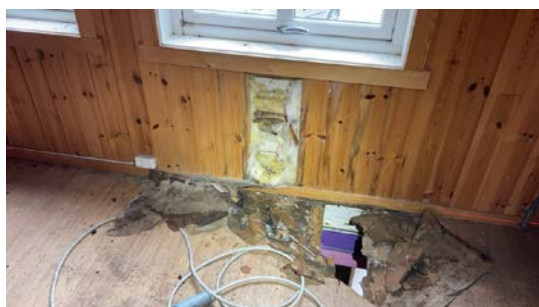
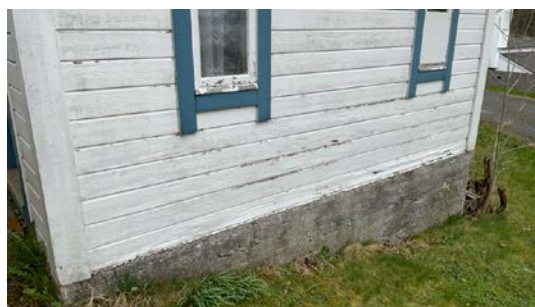
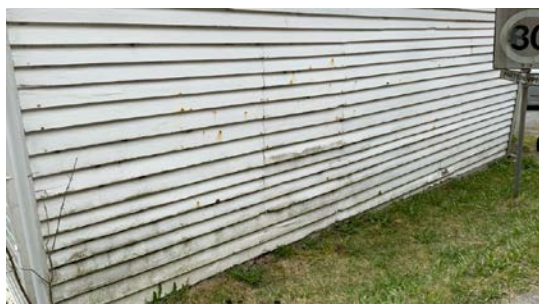
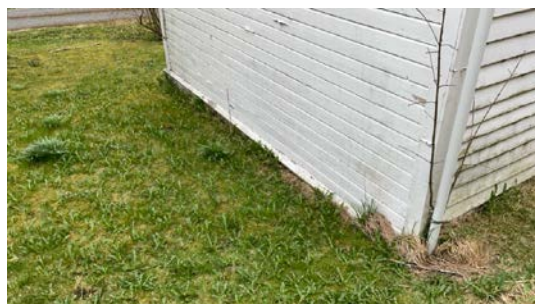
Dersom tiltak ikke utføres, vil skadene kunne forverres og føre til ytterligere ødeleggelse av veggkonstruksjonen og ytterligere skader.

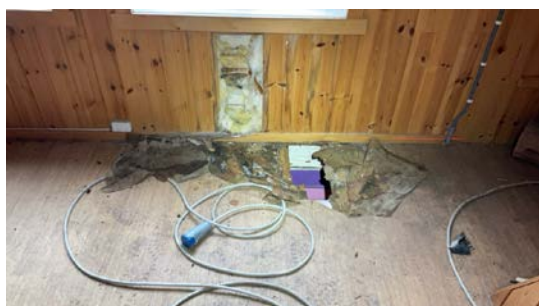
Manglende tiltak vil føre til ytterligere skadeutvikling, redusert bokomfort og økte utbedringskostnader på sikt.

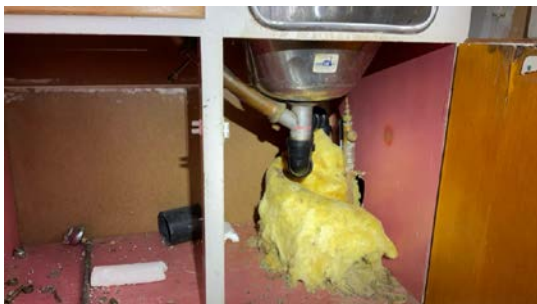
Konsekvensen av manglende lufting og usikker utførelse er økt risiko for luktproblemer, tilbakeslag og lekkasjer, samt at avløpet kan være ulovlig eller føre til skader på bygningen.
