# Dugnadsveien 53 Medbyfjellet

FLOTT HYTTE M/ EIET TOMT VED BOTNVATNET I SALTDAL

Befaringsdato: 27.06.2025

Rapportdato: 02.07.2025

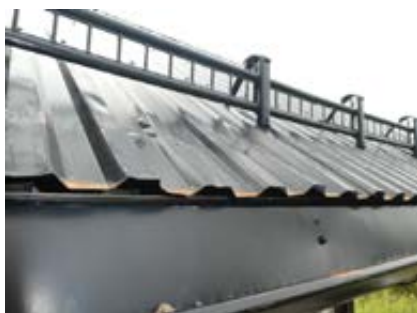
2007 og 2011 Vurdering av avvik: · Det er påvist bulker i enkelte metallplater på takteking. Bulker på de eldste takplater. Vindski er slitt. Metall takrenner og takbordbeslag, samt heldekkende metallbeslag over gjennomføringer i yttertaket. Takrenner fra 2007 og 2011. Stålpipeline fra 2011. Pipebeslag av eldre dato. Vurdering av avvik: · Det mangler snøfangere på hele eller deler av taket, men det var ikke krav om dette på byggemeldingstidspunktet. Takkonstruksjonen har vinklet saltak utført med plassbygget sperrekonstruksjon. Blindloft i eldste del. Vurdering av avvik: · Det er liten lufting i nedre kant av konstruksjonen. Blindloft har begrenset eller ingen ventilering.

Bulker på tekke

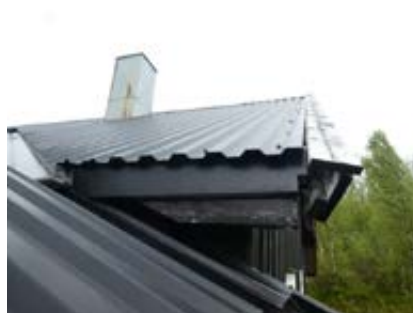
Vindski må overflatebehandles og festes tilstrekkelig

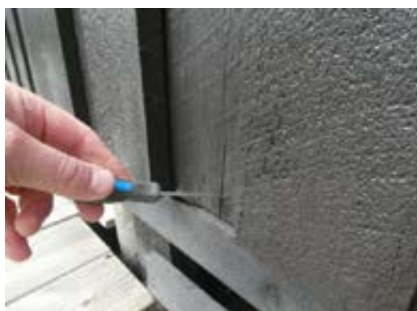
Stedvis slitt kledning

- Det må foretas tiltak for å lukke avviket.

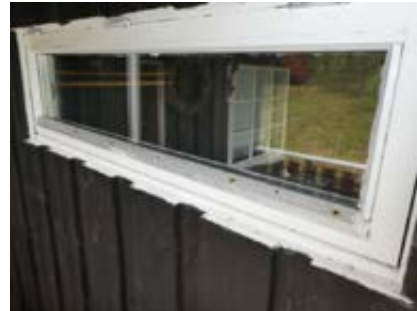
- Det er påvist avvik rundt innsettsdetaljer.
- Karmene i vinduer er slitte og det er sprekker i trevirket.

Vindu på hems er slitt

Beslag ikke montert under vindu. Ikke fagmessig utført

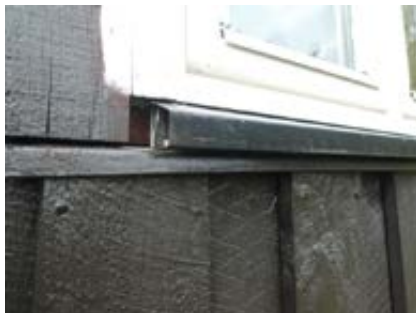
Ikke fagmessig utført

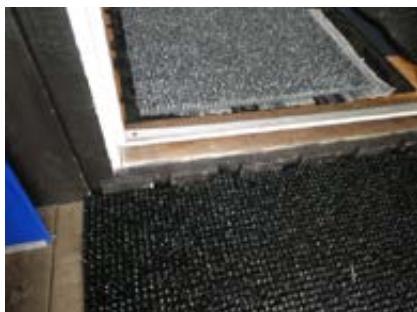
Hoveddør fra 2007

- Det er påvist avvik rundt innsettsdetaljer.
- Det er påvist dører som er vanskelig å åpne eller lukke.

Avviket gjelder hovedytterdør

Beslag under terskel er ikke montert. Ikke fagmessig utført

- Det bør gjøres tiltak for å lukke avviket.

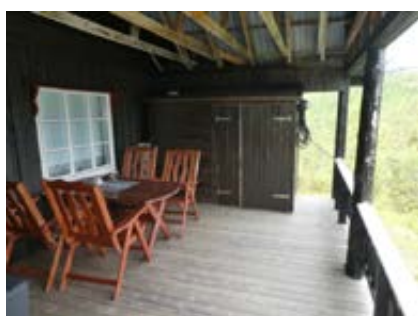
Rekkverk under 90 cm

Overbygget terrasse .Rekkverk under 90 cm

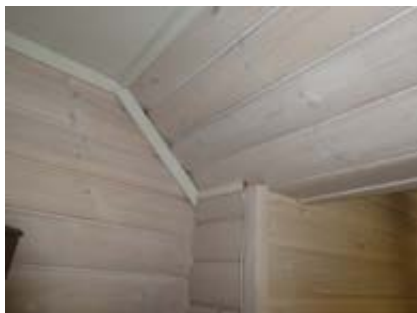
Ikke helt fagmessig utført ifm. belistning

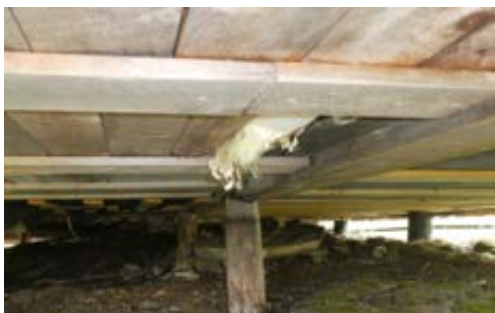
Gulvene "gynger" litt, noe som tyder på underdimensjonert bjelkelag. Det er foretatt stikkprøver med laser for å kontrollere skjevheter i etasjeskille, og avvik er registrert i eldste del av bygget.

Det er åpningen mellom stubbelofts bordene enkelte steder. Dette bør tettes, slik at ikke skadedyr kommer inn i konstruksjonene.

- Målt høydeforskjell på over 20 mm innenfor en lengde på 2 meter. Tilstandsgrad 3 gis med bakgrunn i standardens krav til godkjente måleavvik.
- Målt høydeforskjell på over 30 mm gjennom hele rommet. Tilstandsgrad 3 gis med bakgrunn i standardens krav til godkjente måleavvik.

Avvikene er registrert i eldste del av bygget.

En kan ikke utelukke mus/ skadedyr i deler av gulvkonstruksjon

Åpninger i stubbeloft.

Det er åpningen mellom stubbelofts bordene enkelte steder. Dette bør tettes, slik at ikke skadedyr kommer inn i konstruksjonene.

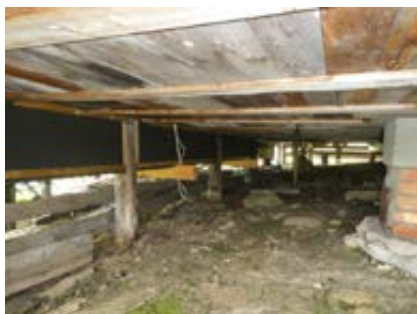
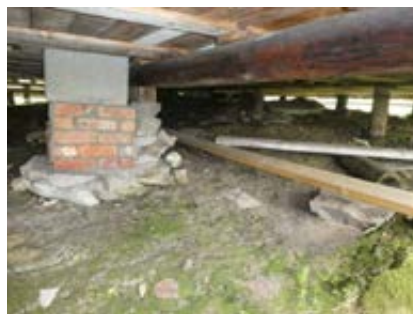
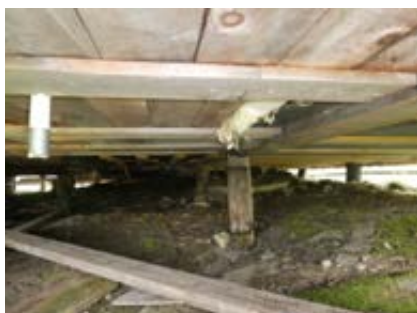
Grunnmur og fundamenter. Hytten er fundamentert på tre -og kreosotpilarer og bærende dragere av ulike varianter. Vurdering av avvik: · Det er avvik: Enkelte pilarer er litt skjeve og på eldste del av bygget og under overbygget terrasse. Tilstandsgrad settes også på bakgrunn av alder og generell slitasje.

Pilarer og dragere av ulike variasjoner

På generelt grunnlag bør konstruksjonen følges med.
