# Dypingveien 40. Bogøy

NEDLAGT SMÅBRUK, 315 MÅL I NATURSKJØNNE OMGIVELSER

# Dypingveien 40

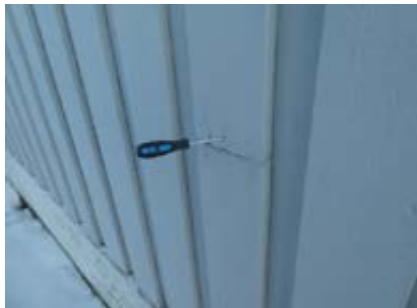
- Det er påvist spredte råteskader i bordkledningen.
- Det er ingen musesperre i nedre kant av konstruksjon.
- Det er værslitt/oppsprukket trevirke/trepaneler.

Råteskade i skjøte på kledning

- Råteskadet trekledning må skiftes ut.
- Råteskader i bordkledningen kan fortsette å utvikle seg både i tilliggende bordkledning og til bakenforliggende veggkonstruksjon, dersom en ikke foretar tiltak.
- Musesperre må etableres.

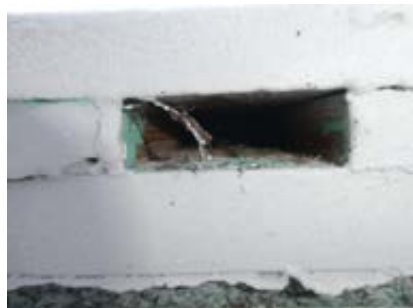
Musesperre må monteres på hulrom bak kledning

Det må utføres tetting av åpninger for å hindre tilgang for mus og andre skadedyr.

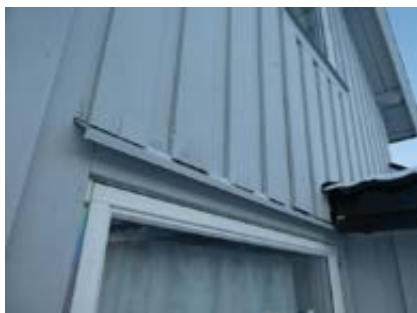
Stedvis en del sprekk på nedre del av kledning

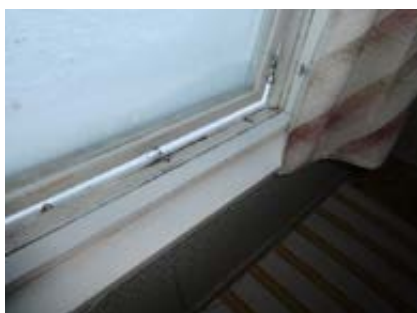
- Det er påvist at enkelte vinduer er vanskelig å åpne/lukke.
- Det er påvist noen glassruter som er punktert eller sprukne.
- Det er påvist tegn på innvendig kondensering av enkelte vindusglass.
- Karmene i vinduer er slitte og det er sprekker i treverket.

Gammelt vindu er slitt

- Kondensering på enkelte glass har medført fuktskader i treverk som kan medføre utskiftningsbehov av enkelte vinduer.
- Det må påregnes noe vedlikehold og at enkelte vinduer må skiftes ut.

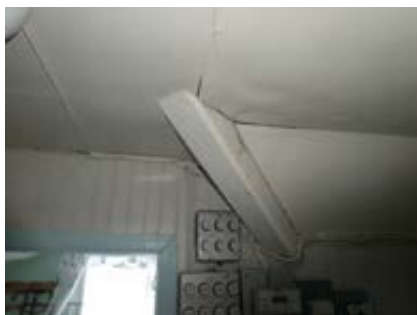
Gammel fuktskade loftsgang

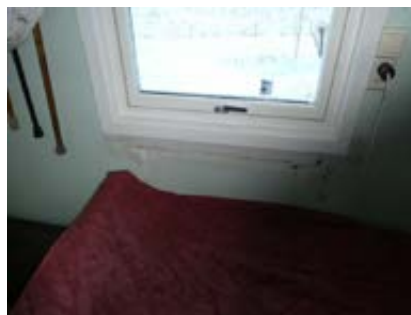
Gammel fuktskade under vindu på soverom sør side

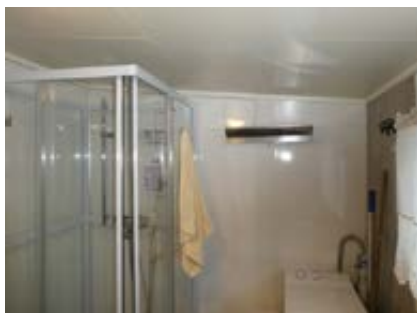
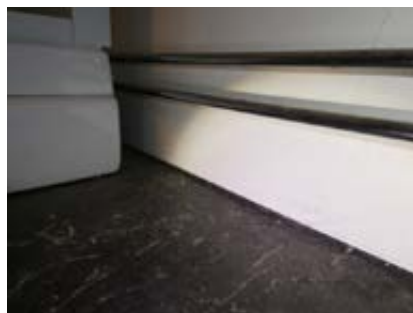
Det er vindu/dør med ikke fuktbestandige materialer i våtsonen (ved vask, dusj, badekar, osv.), løsningen eller byggematerialet er uegnet. Våtromsplater er ikke montert fagmessig. Veggplatene skal monteres på en metall skinne, hvor det skal smøres silikon mellom plate og skinne. Dette for å forhindre svelling på veggplatene.

Veggplatene er ikke montert etter monterings anvisning

- Uegnede materialer må fuktbeskyttes/utskiftes.
- Dersom våtromsplatene ikke er montert fagmessig, kan dette medføre utettheter som øker risikoen for fuktinntrengning bak platene. Over tid kan dette føre til oppfukning av tilstøtende konstruksjoner, noe som kan resultere i råteskader, muggvekst og eventuelle lekkasjer.

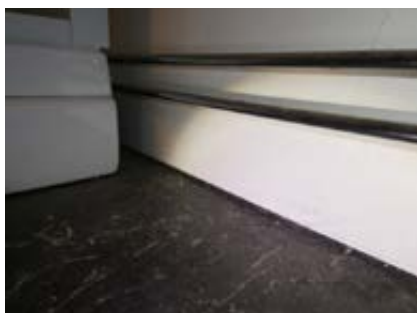
- Eventuelt lekkasjevann fra utstyr utenfor dusjsone vil ikke ha en naturlig vei til sluket. Dette kan føre til at vann samler seg på gulvet og potensielt renner ut av rommet eller trenger inn i konstruksjonen.

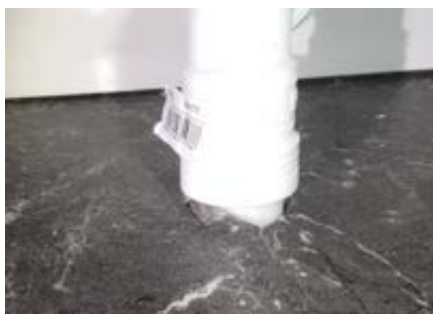
Det er påvist mangelfull/feil utførelse rundt rørgjennomføringer e.l. som gir fare for fukt i konstruksjonen i våtsone. Det er påvist tegn på utettheter på våtrommet. Det bør etableres sluk i rommet.

Gulvet er ikke vanntett og har ikke montert sluk

Konsekvens/tiltak: Våtrommets tettesjikt/membran står foran utbedring/utskiftning. Utettheter i tettesjiktet på våtrommet kan føre til fuktskader i bakenforliggende

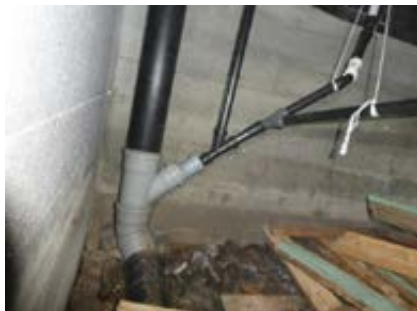
Uegnet materialer og Ikke fagmessig utført

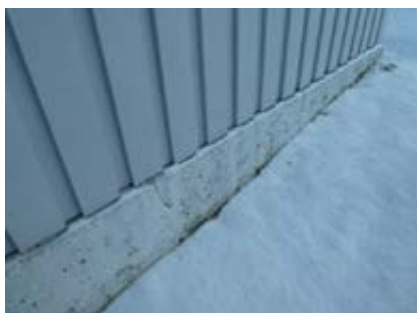
Det er påvist sprekker i murte/pussede fasader. Grunnmur på øst side har skjevheter, men som tyder å være gammelt. Konsekvens/tiltak: Sprekker i grunnmuren må tettes.

Sprekk i utvendig murpuss
