# Brurbakklia 10

**Innholdsrik enebolig m/garasje & full kjeller med egen inngang. Nytt badrom 2025. Sentralt. Barnevennlig**

Befaringsdato: 30.07.2026

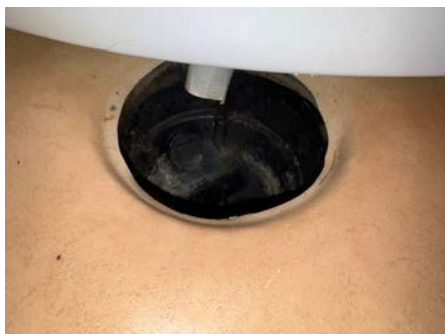
**KJELLER > BAD**

Avvik: Det er påvist belegget er lagt ned på slukkanten. Det er ikke benyttet klemring. Våtrommet har eldre våtromsløsninger for gulv og vegg som er etablert før år 2000. Tettesjiktet har derfor usikker fremtidig funksjon og skal vurderes til TG 3. Det er ikke tilstrekkelig høyde fra topp av slukrist til topp vanntett sjikt ved døråpning (i forhold til krav i forskrift på befaringstidspunktet).

I daglig bruk så fungerer badet. Dusjvann fra kabinettet renner til sluket.

Belegget er lagt løst opp på sluket. Dette gir økt potensial for fukt mellom belegget og sluk.

Konsekvens/tiltak: Uten tilfredsstillende klemring er det vanskelig å sikre en vanntett overgang mellom smøremembranen og sluket. Dette øker risikoen for at vann kan sive ned langs sidene av sluket og forårsake fuktskader i gulvkonstruksjonen og omkringliggende område.

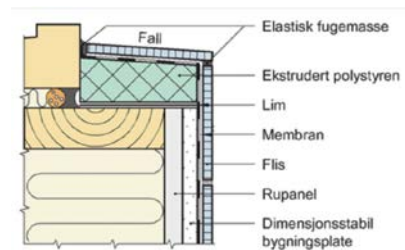
Fig. 32 a

Avvik: Det er vindu/dør med ikke fuktbestandige materialer i våtsonen (ved dusj), løsningen eller byggematerialet er uegnet.

- Dersom det ikke gjøres tiltak, kan dette medføre oppsvelling og forringelse av materialer over tid. Det er usikkert om det er benyttet foringer i smyg i tre eller mdf. Mdf har en dårligere fuktbestandighet enn tre, men tre vil heller ikke være fuktbestandig nok. Det er ingen skader per i dag. Se illustrasjon.

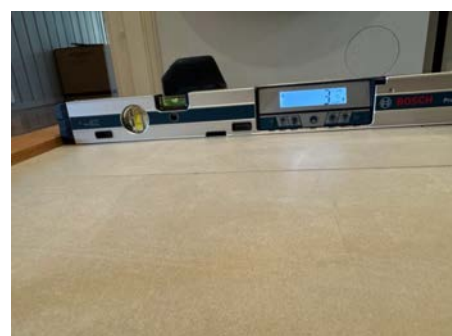
Avvik: Det er målt svakt motfall ved døren. Det er mulighet for at det kan forekomme vannlekkasje på våtrommet hvor vann ikke vil gå til sluk. Eventuelt lekkasjevann fra vaskemaskin og toalett kan renne mot døren.

Det er målt fall mot døren.

- Det anbefales å kontrollere fallforholdene og utbedre disse slik at krav til fall mot sluk oppfylles. Ved større avvik kan det være nødvendig å bygge opp gulvet på nytt i henhold til gjeldende våtromsnorm. Arbeidet bør utføres av kvalifisert fagperson.
