# Skippergata 5B, 9, 11C & 15A

# Tilstandsrapport

## BOLIGBYGG MED FLERE BOENHETER

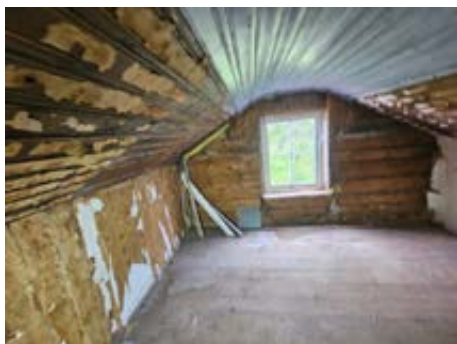
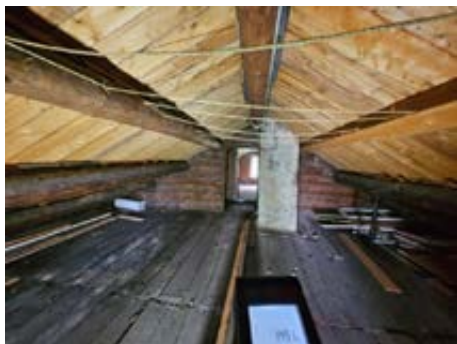
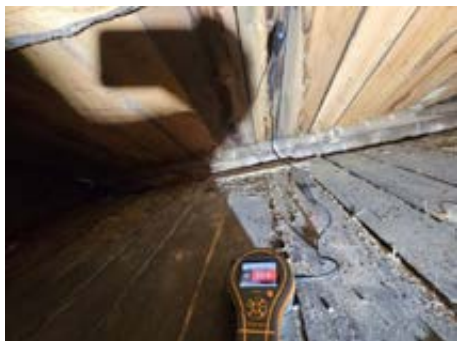
- Årsak til fukt bør avdekkes. Deretter bør skaden utbedres, og skadet konstruksjon reparere eller skifte ut.
  - Det bør gjennomføres utbedring av fuktskader og årsaken til fuktinntrengningen må kartlegges og utbedres for å hindre videre skadeutvikling.
- Konsekvensen av å ikke utbedre er økt risiko for råte, soppdannelse og svekkelse av takkonstruksjonen, noe som kan medføre kostbare reparasjoner på sikt.

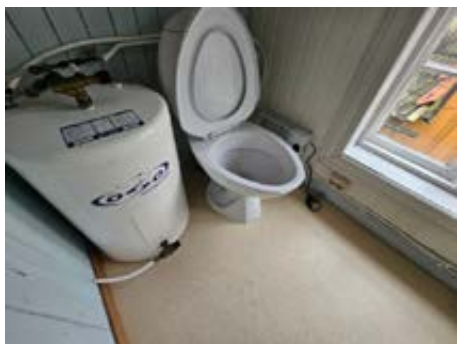
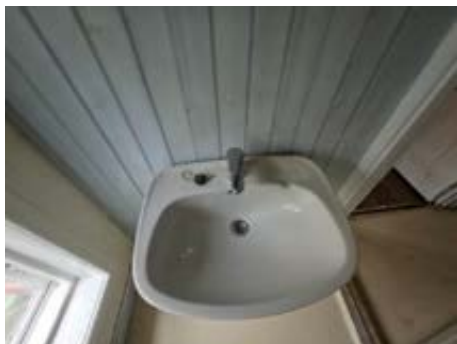
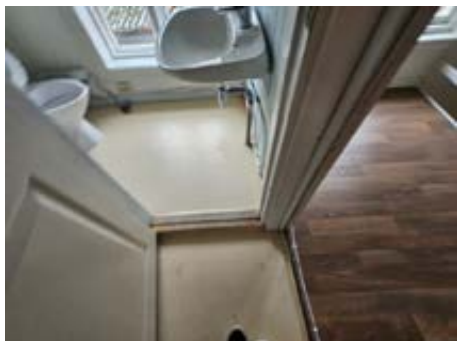
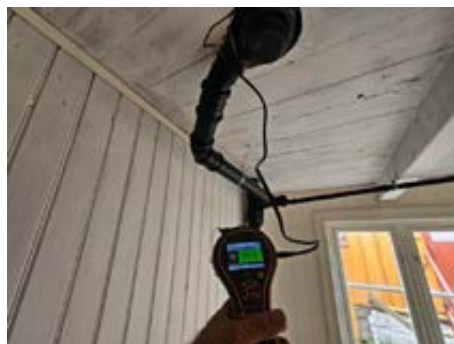
## ETASJE 2. FLERMANNSBOLIG > BAD (LEILIGHET)

### TG 3 Generell

Det ble målt et fuktinnhold på 15 %, noe som vurderes som tørt. Generelt anses verdier opp til ca. 15 % som tørre, mens vedvarende fuktinnhold over ca. 17–18 % kan gi risiko for utvikling av råte- og muggsopp.

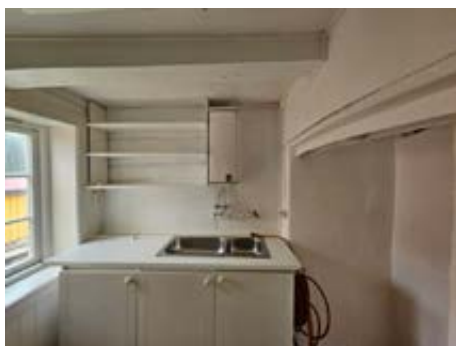
ETASJE 1. FLERMANNSBOLIG > STUE/KJØKKEN

## TG 2 Avtrekk

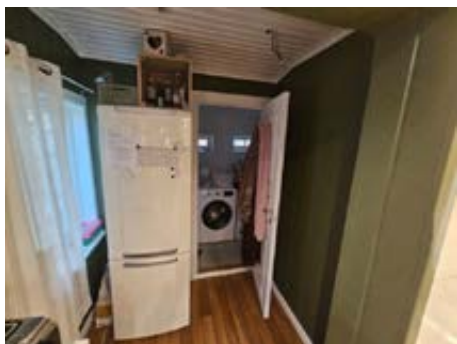
## ETASJE 1. ENEBOLIG > KJØKKEN

### TG 1 Avtrekk
