Syftesokbakken 26A

HAFRSFJORD

Tilstandsrapport

TOMANNSBOLIG

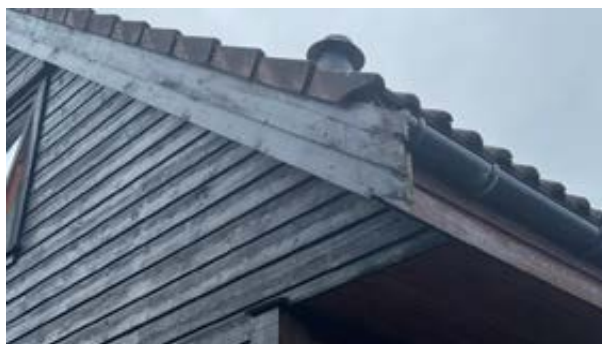
Det er påvist andre avvik.: Nedre del av vindski på oppsiden har råte.

Råte nedre del av bakre vindski mot hage.

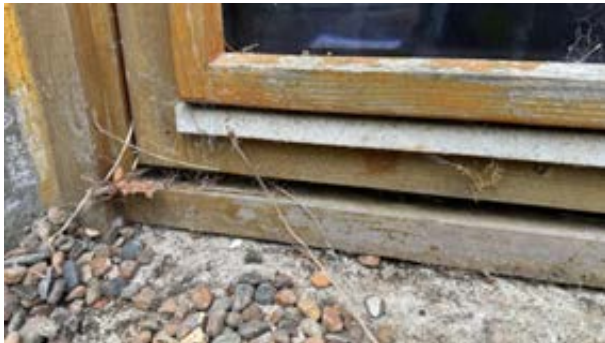
Vinduer for hjemmekinå bør behandles, lysgrav anbefales i terreng

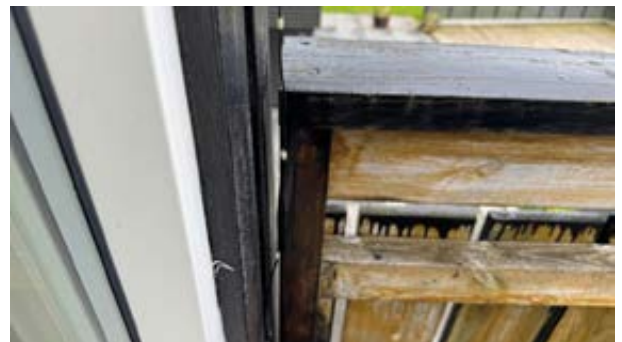
Det er påvist andre avvik.: Balkongen har svikt når man går i ytre deler av denne. Årsaken er at bæredrager er for nær yttervegg.

Avstand balkongrekke og husvegg.

Balkongen har svikt i de ytre delene grunnet feil plassering av bæredrager. Det bør vurderes å forsterke eller ombygge bæringen slik at 1/3 av balkongen er utenfor drager og 2/3 innenfor, for å sikre tilstrekkelig stabilitet

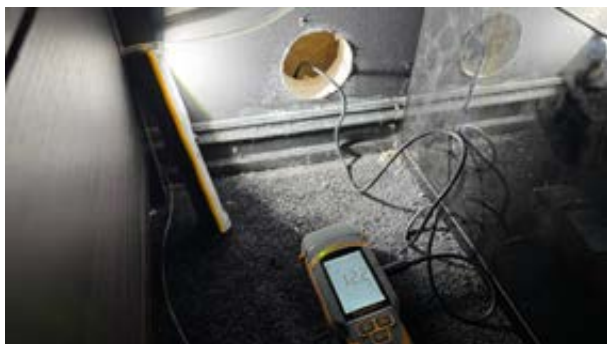
Det er målt 12,2 vekt% i målepunkt. Det kan ikke utelukkes andre verdier andre steder som kan være høyere og lavere enn målepunkt.

Målt verdi er registrert med 12,2 vekt%.

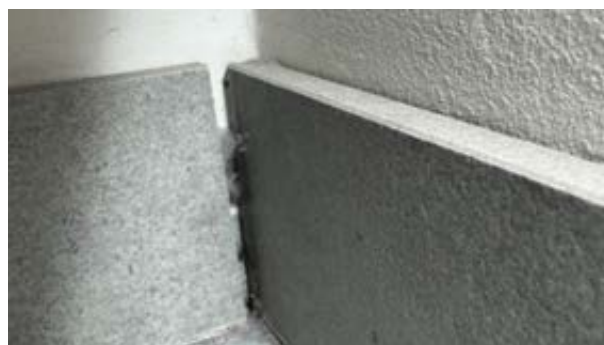
- Det er påvist at høydeforskjell fra topp slukrist til gulv/synlig topp membran ved dørterskel er mindre enn 25 mm.
- Det er påvist avvik i fallforhold til sluk i forhold til krav i forskrift på byggetidspunktet.

Gjenstående arbeider på vaskerom.

- Til tross for avviket i fall/høydeforskjell til sluk, vil gulvet fortsatt kunne lede vann mot sluket, men med redusert effektivitet. Dette kan potensielt øke risikoen for vannansamling i enkelte områder av badet.

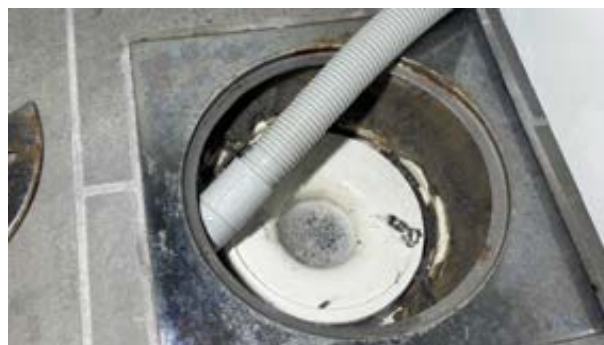
Slange for vaskemaskin bør få permanent løsning.

- Overvåk tilstanden jevnlig. For å få tilstandsgrad 0 eller 1 må tettesjiktet skiftes ut, men tidspunktet for når dette er nødvendig er vanskelig å si noe om.

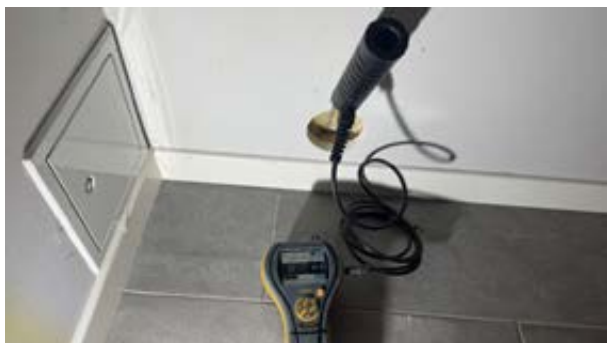
Målerresultatet viser 10,5 vekt% og grønt på instrumentet. 8 vekt% er laveste verdi instrumentet kan måle. Det vil si hulrom og bunnsvill er helt tørre.

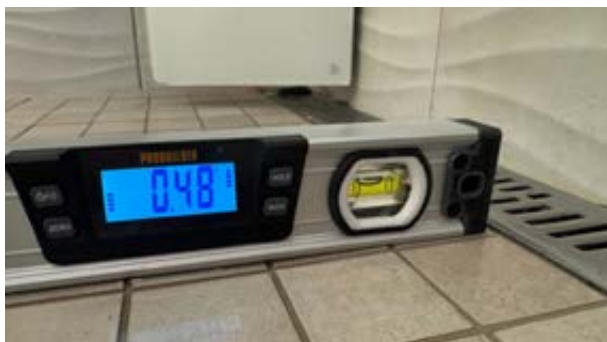
Med senket sone kan fallforholdet være 1:100.

- Til tross for avviket i fall/høydeforskjell til sluk, vil gulvet fortsatt kunne lede vann mot sluket, men med redusert effektivitet. Dette kan potensielt øke risikoen for vannansamling i enkelte områder av badet. Det er ikke mulig å gjennomføre tiltak for å oppheve avviket.

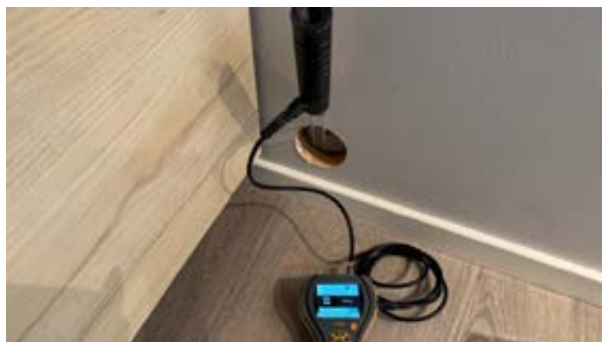
3 streker betyr at treverket er tørrere enn 8 vekt%. 8 vekt% er det laveste de fleste fuktmålere kan måle. Dvs. det er helt tørt i område.

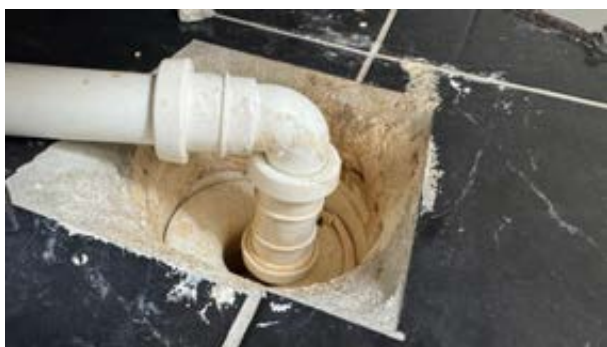
- Konsekvensene av ikke-fagmessig utførelse rundt sluk og klemring på våtrom kan medføre lekkasjer og fuktskader.

Ved overvann i sluket kan det oppstå lekkasjer til underliggende konstruksjon.

Slukområde mangler slukrist, pga. masse er det ikke mulig å se om klemring befinner seg i sluk

Konsekvens/tiltak: Konsekvensene av ikke-fagmessig utførelse rundt sluk og klemring på våtrom kan medføre lekkasjer og fuktskader. Det anbefales at tilpasning av sluk og omkringliggende partier utbedres av fagperson for å sikre korrekt utførelse av membran og tettesjikt. Det beste på langt sikt er å renovere badet til dagens standard for våtrom.

Kostnadsestimat: 200 000 - 500 000

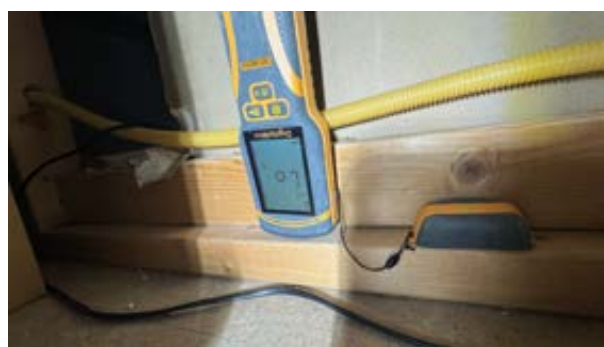
Hulltaking, eller måling i vegg bak våtsone gjennomført i kjøkken.

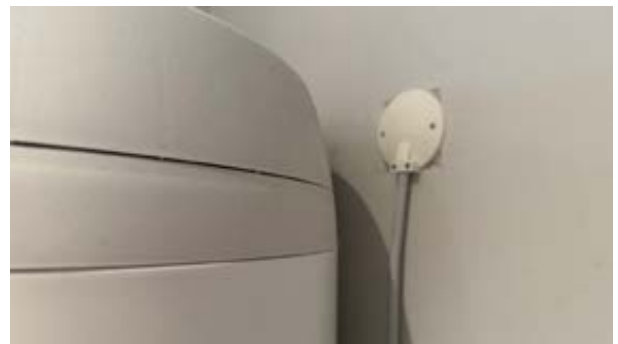
Forskriftsmessig kobling av bereder til elektrisk anlegg.

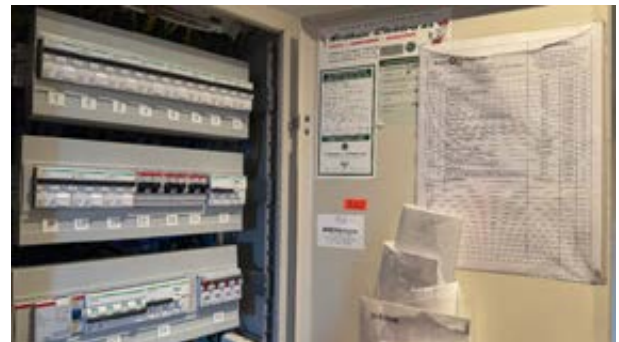
Sikringskap befinner seg i vaskerom U.etg.
