# Haukåsbakken 3

TOMANNSBOLIG, VERTIKALDELT · TILSTANDSRAPPORT  
MED VERDITAKST

6240 ØRSKOG

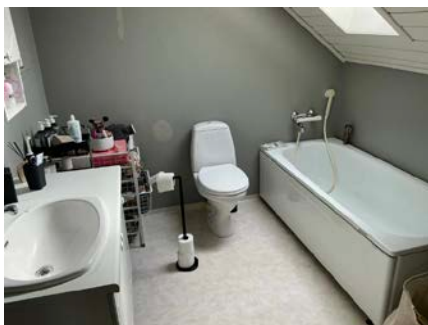
Oversikt over bad loft

Bad på loft er fra byggeår og ca 33 år, Det foreligger ingen dokumentasjon  
Det har vinylbelegg på gulv, og malte tapetserte veggflater, malt panel i innvendig tak. Badet har innredning med servant,

- Tettesjiktet er nå over 33 år. Erfaringsbasert funksjonstid for tettesjikt er oppbrukt iht. tabell C.1, antydninger til skader i overganger på tettesjikt. Det er vindu i våtsonen, kun naturlig ventilering.

- Det anbefales snarlig oppgradering av våtrommets tettesjikt, uten oppgradering vil det være høy risiko for betydelig fuktskader særlig ved lekkasjer på rommet, men også at bruksvann kan medføre fuktskader.

**Kostnadsestimat:** kr 200 000 - 250 000

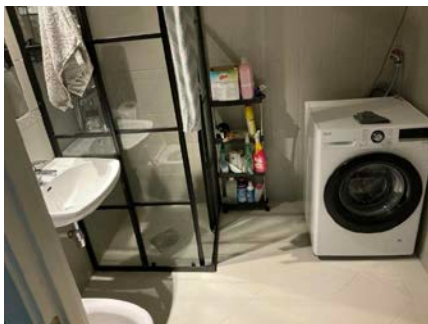
Oversikt bad 1. etasje

Bad i hovedetg er oppusset i ca 2007. Badet har flislagte vegger og himlingsplater i innvendig tak. Badet har flislagt gulv fra ca 2007, gulvvarme fra byggeår. Badet har wc, servant, dusjvegger og opplegg for vaskemaskin.

Badets overflater er malt opp på flisene i 2023 samt montert nye dusjvegger, underliggende tettesjikt er fra 2007.

Det gjøres oppmerksom på at malte fliser i våtsonen har begrenset levetid. Malingen gjør det og umulig å vurdere riss/spekker i flisfuger.

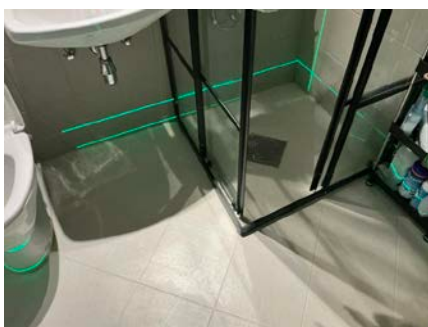
Det er målt et lokalt fall på 2-5 mm fra sluk og ca. 80 cm ut fra sluket. Videre er det registrert fall mot sluk i to retninger på øvrige deler av gulvet. En slik stikkprøvekontroll vil ikke nødvendigvis avdekke mindre avvik eller lokale områder med motfall.

- Det er fysiske hindringer (dusjoppkant) som medfører at lekkasjevann ikke ledes til sluket ved eventuell lekkasje utenfor dusjsonen.
- Fallforholdene er utilstrekkelige, og bruksvann brer seg utover nedslagsfeltet ved normal bruk av dusj, uten fysiske hindringer på gulvet. Forholdet indikerer redusert avrenningsfunksjon

- Endring av fallforhold må påregnes for å lukke avviket, typisk ved omlegging av overflater og eventuelt underlag.
- Det må etableres dusjløsning som sikrer hele badet tilgang til sluken for eksempel tett dusjkabinett.
- Det vil være økt risiko for fuktskader ved eventuell lekkasje på badet utenfor dusjsonen ved videre bruk uten tiltak.
- Kostnadsestimatet gjelder kun tiltak for å gi hele badet tilgang til sluk for eksempel montering av tett dusjkabinett som har utløst TG 3, og ikke full oppgradering av badet/utbedring av fallforhold.

**Kostnadsestimat:** kr 20 000 - 30 000

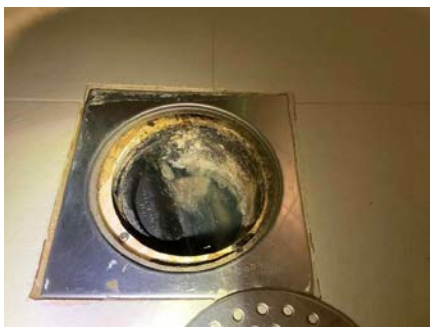
Sluk bad 1.etasje

Det er plastsluk fra byggeår vurdert utifra alder og observasjoner i sluk.

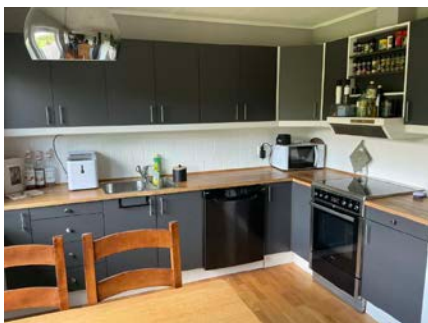
#### Oversikt kjøkken

- Det er påvist sprekker i parkettskjøter som gir risiko for fuktskader ved renhold etc.

- Gulvet bør utbedres/skiftes for å tåle bedre renhold, uten tiltak vil det være risiko for videre oppsvelling av parkett etc ved tilførsel av fuktighet.

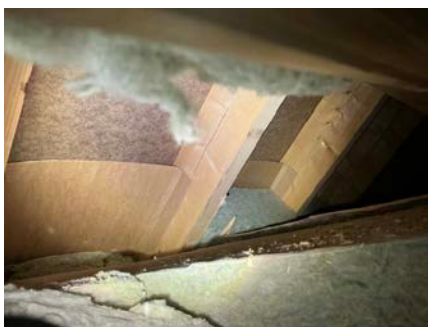
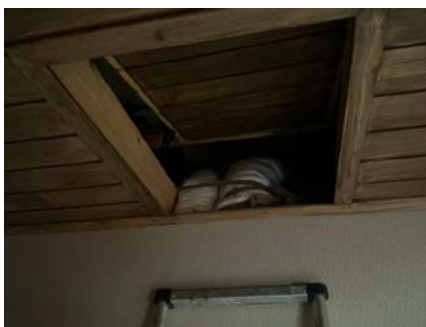
- Det er fra lukeområde påvist at luftespalte i takkonstruksjonen stedvis er trykt noe sammen, dette begrenser luftingen

av takkonstruksjonen.

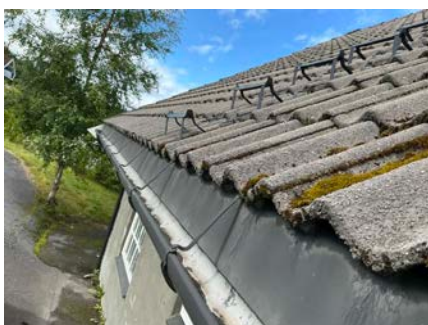
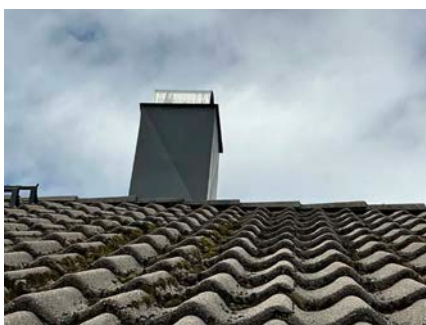
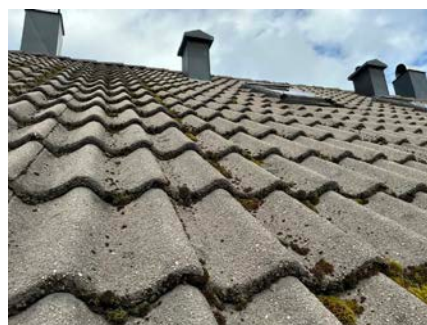
- Vanntett sjikt tilknyttet konstruksjonen vurderes å ha usikker fremtidig funksjon, jf. tabell C i NS 3600:2025.
- Alder, tilgjengelig dokumentasjon og erfaringsmessig funksjonstid tilsier økt risiko for svekket funksjon over tid, selv om det ikke er registrert akutte skader ved befaring
- Det er stedvis endel mose på takstein.

- Det anbefales å følge med konstruksjonen gjennom jevnlig visuell kontroll og oppfølging av eventuelle symptomer på fuktskader (misfarging, avskalling, svelling m.m.).
- Eier bør planlegge en kontrollert utskiftning/oppgradering av det vanntette sjiktet innenfor normal forventet funksjonstid, eller raskere dersom nye observasjoner tilsier økt skade- eller lekkasjerisiko.
- Moserensning bør jevnlig foretas for å hindre at mose gror inn under steinene.

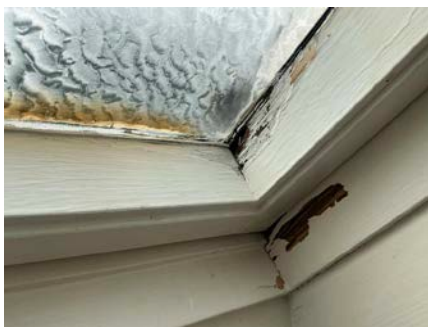
- Det er påvist noe råteskader i overlysvindu på badet.

- Skift overlysvinduet på badet grunnet påvist råde, og kontroller/utbedre omramming, beslag og tilstøtende trekonstruksjoner ved behov.

**Kostnadsestimat:** kr 15 000 - 25 000

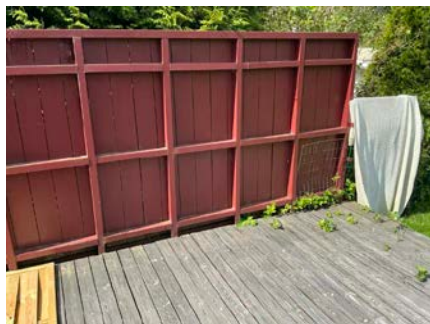
Avvik: Levegg har dårlig innfesting, og har noe bevegelse.

- Levegg bør festes bedre eller stives av.
- Uten tiltak vil det være risiko for svikt i leveggen ved sterk vind/belastning e.l.

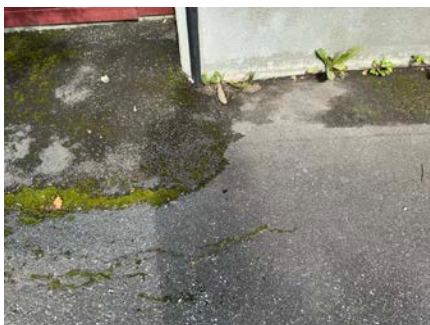
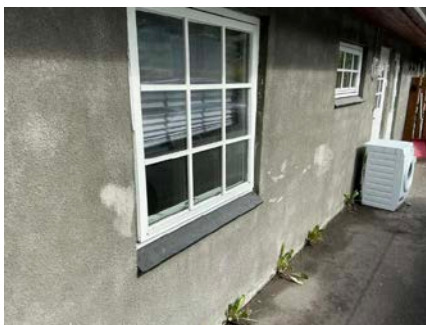
Avvik: Det er ikke tilstrekkelig fall ut fra grunnmuren.

- Etablere tilstrekkelig fall ut fra grunnmuren for å lede overflatevann bort fra bygningen.
- Manglende fall kan medføre vannansamling mot grunnmuren, økt fuktbelastning og risiko for skader eller vanninntrengning i grunnmur/kjeller.

**Kostnadsestimat:** kr 100 000 - 150 000
