Årgårdsvika 32/34

AUKRA

Sjelden mulighet! Sjarmerende småbruk m/låve, naust og egen -frittstående fritidsbolig! - Stor eiendom med strandlinje

Tilstandsrapport

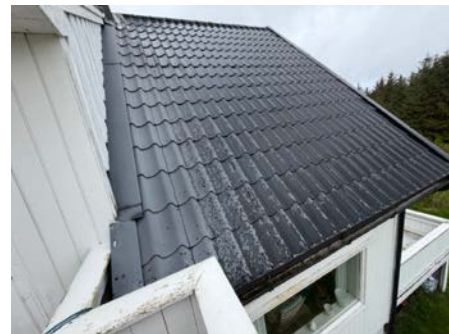
Avvik: Det er registrert rustdannelser og slitasje på overflatebehandlingen enkelte steder på takplatene. Taktekingens alder tilsier at den er i siste del av forventet levetid. Levetidstabeller angir normalt en forventet levetid på ca. 30-50 år for denne typen takteking. Takteking og undertak vurderes å ha passert over halvparten av forventet brukstid. På grunn av manglende nærkontroll kan det ikke utelukkes ytterligere slitasje, rustangrep, utette beslag eller andre forhold som ikke var synlige ved befaringen.

Oversiktsbilde av takteking, besiktiget fra veranda.

Det anbefales å følge opp taktekingen med jevnlig kontroll og vedlikehold, samt utbedre områder med rustangrep for å begrense videre nedbrytning. Påregnelig utskifting av takteking må forventes innen overskuelig tid som følge av alder og slitasje. Dersom vedlikehold og nødvendige tiltak ikke utføres, vil risikoen for korrosjon, lekkasjer og fuktskader i undertak og takkonstruksjon øke. Det anbefales også å gjennomføre en nærmere kontroll av takflaten under forsvarlige sikkerhetsforhold for å avdekke eventuelle skjulte skader eller svakheter.

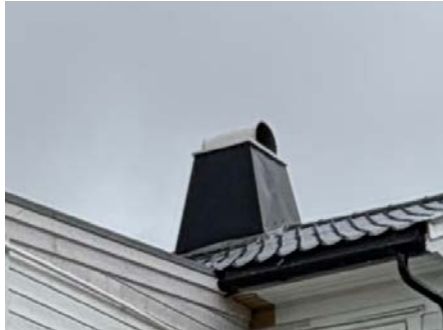
Avvik: Det er ikke montert snøfangere over områder hvor personer kan oppholde seg eller ferdes. Videre mangler taket stigetrinn eller annen fast adkomst til skorstein. Manglende taksikring gir redusert sikkerhet ved tilsyn, feiing og vedlikehold av skorstein og tak. Forholdet tilfredsstiller ikke dagens krav til sikker adkomst for arbeid på tak.

Skorstein over tak.

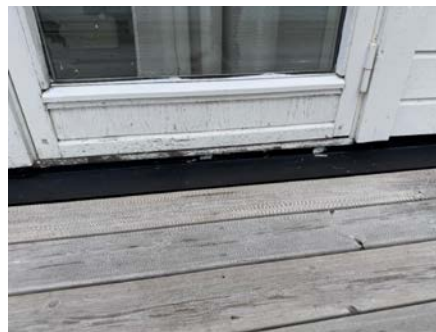
Avvik: Karmene i dører er værslitte utvendig og det er sprekker i trevirket. Det er registrert skade i balkongdøren ved loftsetasjen. Skaden er lokalisert til dørblad/karmområde. Videre er balkongdøren i hovedetasjen værslitt med slitt malingsoverflate og begynnende nedbrytning av treverk i utsatte partier, spesielt ved nedre del av dørblad og karm.

Værslitt balkongdør.

Skadet dør i loftsetasjen bør repareres eller skiftes ut. Den værslitte balkongdøren i hovedetasjen bør vedlikeholdes med skraping, behandling og overflatebehandling. Dersom vedlikehold eller utbedring ikke utføres, vil videre nedbrytning av treverk kunne oppstå. Dette kan medføre redusert tetthet mot slagregn og trekk, samt økt risiko for fuktskader i tilstøtende konstruksjoner. På grunn av alder og registrert slitasje må det påregnes løpende vedlikehold og framtidige utskiftinger.

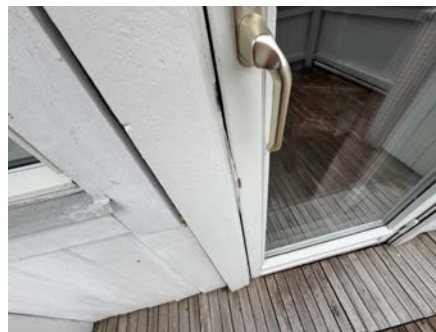
Skade i balkongdør.

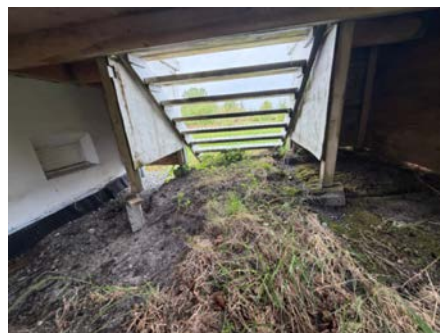
Det er registrert skjevheter i terrasse-/verandakonstruksjonene som følge av mangelfull fundamentering og setninger i understøttelsene. Konstruksjonen fremstår ikke tilstrekkelig opprettet, og enkelte fundamenter har tegn til bevegelser over tid.

Mangelfull fundamentering.

Det anbefales generelt jevnlig vedlikehold av terrassegulv, rekkverk og øvrige værutsatte trekonstruksjoner. For verandaen over oppvarmet boligrom anbefales særlig oppfølging av tettesjikt, beslag og tilslutninger, da eventuelle lekkasjer kan medføre skjulte fukt- og råteskader i underliggende konstruksjoner.

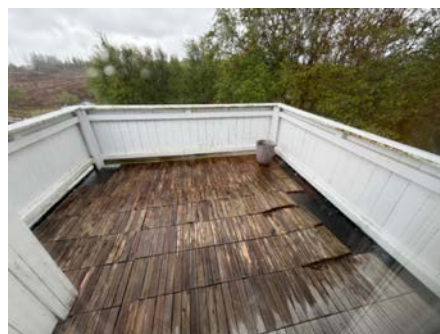
På verandaen i loftsetasjen er det registrert værslitte og skadede trelemmer. Slitasjen har medført nedbrytning av treverket, og enkelte lemmer har redusert funksjon og levetid.

Skadet trelemmer.

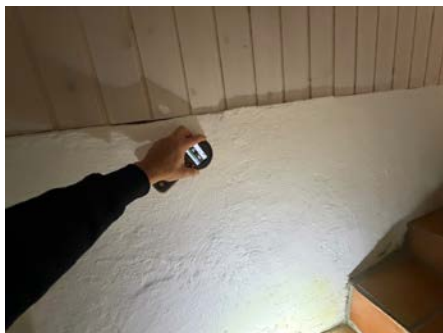
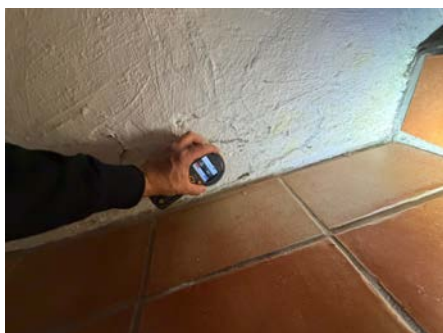
Det er registrert forhøyede fuktverdier nederst på murvegger i rom under terreng. Forholdet er typisk for kjellerkonstruksjoner fra byggeperioden og skyldes sannsynligvis fuktvandring fra grunnen gjennom murverket.

Forhøyede fuktverdier i murvegger kan over tid medføre avflassing av maling, saltutslag og redusert overflatekvalitet. Det anbefales å opprettholde god ventilasjon og være tilbakeholden med innvendig utlekting og isolering av veggene uten nærmere fukttekniske vurderinger. Forholdet vurderes som normalt for konstruksjonstype og alder, men med registrerte tegn til fuktpåvirkning.

Referansemåling. Utslag på fukt på vegg ned mot gulv, ikke utslag på fukt i øvre del av vegg. Forsterker teorien om kapillært oppsug fra grunn.

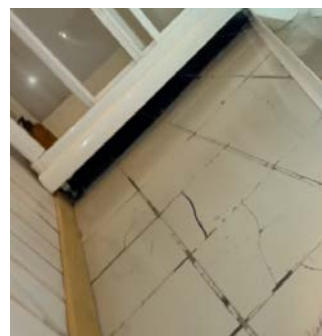
Det er registrert flere knuste fliser på gulvet. Videre er det ikke registrert synlig membran eller annet dokumentert vannrett sjikt i gulv- eller veggkonstruksjonen. Rommet mangler sluk, og våtrommet tilfredsstillende ikke dagens krav til utførelse og fuktsikring av våtrom. På bakgrunn av alder, avvik, manglende sluk og manglende dokumentert tettesjikt vurderes våtrommet å ha høy risiko for skjulte fuktskader og lekkasjer.

Manglende sluk og manglende dokumentert membran medfører at konstruksjonen har begrenset sikkerhet mot vannskader. Eventuelle lekkasjer fra rørinstallasjoner, servant, toalett eller dusjkabinett kan medføre fuktpåvirkning og skader på tilstøtende konstruksjoner uten at vannet ledes til et sikkert avløp. Knuste fliser kan videre indikere bevegelser i underlaget eller slitasje på overflatene. Våtrommet må ha full rehabilitering dersom rommet skal tilfredsstillende dagens krav til funksjon og fuksikring. Våtrommet vurderes å ha behov for full renovering for å tåle normal bruk etter dagens standard. TG3 settes på bakgrunn av påviste avvik, manglende sluk, manglende tettesjikt og samlet risiko for fuktskader.

Knuste fliser på gulvet.

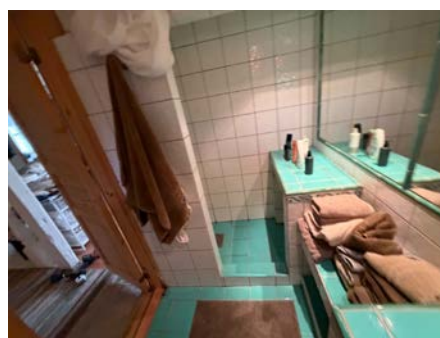
Manglende tilgjengelig sluk og manglende dokumentert membran medfører at konstruksjonen har begrenset sikkerhet mot vannskader. Eventuelle lekkasjer fra rørinstallasjoner, servant, toalett eller dusjkabinett kan medføre fuktpåvirkning og skader på tilstøtende konstruksjoner uten at vannet ledes til et sikkert avløp. Knuste fliser kan videre indikere bevegelser i underlaget eller slitasje på overflatene. Våtrommet må ha full rehabilitering dersom rommet skal tilfredsstillende dagens krav til funksjon og fuktsikring. Våtrommet vurderes å ha behov for full renovering for å tåle normal bruk etter dagens standard. TG3 settes på bakgrunn av påvist fuktskade, manglende tilgjengelig sluk, usikkerhet rundt tettesjikt og samlet risiko for fuktskader.

Oversiktsbilde av badet.

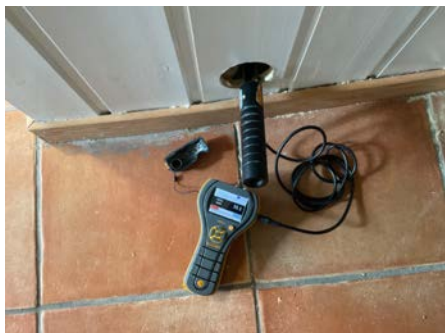
Avvik: Våtrommet må oppgraderes for å tåle normal bruk etter dagens krav. Det er påvist fuktskade i veggen mellom stue og dusj.

Badet i kjelleren har flislagt gulv, flis på vegger og malt tapetstrie i tak med innfelte spotlights. Rommet er utstyrt med søyleservant, gulvstående toalett og dusjnische. Ventilasjonen er naturlig med ventil i vindu. Det er påvist råteskader i veggen etter hulltaking.

Hulltaking og fuktmåling. Det er påvist råteskader i veggen mellom bad og stue.

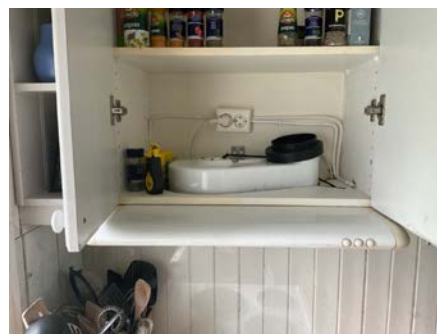
Kjøkkenventilatoren er ikke tilkoblet avtrekkskanal ført ut av bygningen. Løsningen gir redusert evne til å fjerne fukt, matos og lukt sammenlignet med et avtrekksystem ført til det fri.

Kjøkkenventilator, ikke tilkoblet ventilasjonsrør ført ut til det fri.

Manglende avtrekk til det fri kan medføre økt fuktbelastning og opphopning av matos og lukt i boligen. Dette kan over tid bidra til økt behov for rengjøring og påvirke innneklimaet. For å oppnå bedre ventilasjon anbefales det å etablere avtrekkskanal ført til det fri.

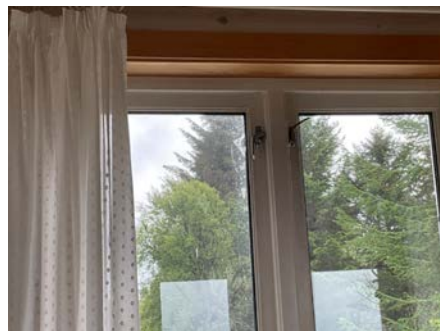
Avvik: Det er knust rute i stuevindu mot sørøst.

Knust ytterglass.

Knust glassrute medfører svekket isolasjonsevne og økt risiko for fuktinntrengning og følgeskader. Ruten bør skiftes ut. På grunn av vinduenes alder må det også påregnes et økende vedlikeholdsbehov og at utskiftning av flere vinduer kan bli aktuelt på sikt som følge av normal aldring og slitasje.

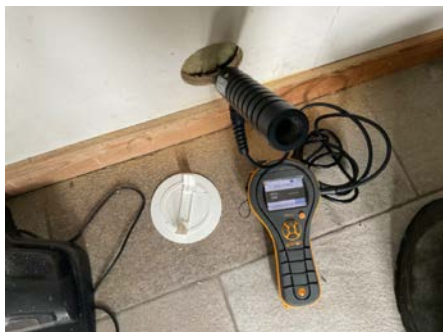
Hulltaking er foretatt fra tilstøtende rom uten å måle forhøyet fuktverdier i bakvegg eller i bunnsvill. Våtrommet er også fuktkontrollert med egnet fuktmåleverktøy og det er ikke påvist unormale forhold ved fuktsøk i relevante våtsoner i gulv og vegger.

Hulltaking og fuktmåling, ingen fukt eller andre avvik registrert i borehull. Hull blir blendet forsvarlig.
