# Andreas Qualessgate 5A

Sulitjelma - Halvpart av vertikaldelt bolig i  
Andreas Qualessgt. 5A. Nydelig utsikt

# Tilstandsrapport

Befaringsdato: 10.09.2026

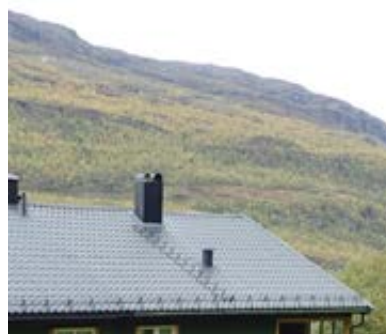
påvist svekkelser eller skader som krever strakstiltak. • Det er påvist deformasjoner i beslag for snøstopper, Her bør det påregnes skader i innfestingen til takplatene

- Når en snøfanger svikter eller rykkes løs, fører det ofte til at taktekingen som er av plater blir skadet. Dette kan skape umiddelbare lekkasjer og vannskader i undertaket og inn i boligen. Konsekvens/tiltak
- Del av snøfanger er revet løs fra taktekke • Snø stopperen må repareres. • Del av snøfanger og snøras fra taket kan forekomme der folk ferdes. Det bør foretas oppretting og ny innfesting av snøstopper.

Snøfanger, stigetrinn til pipen

- Det anbefales å etablere tilfredsstillende bortledning av vann fra taknedløp, slik at vann ledes bort fra grunnmuren.
- Byggverk skal sikres slik at is og snø ikke kan falle ned på steder hvor personer og husdyr kan oppholde seg.

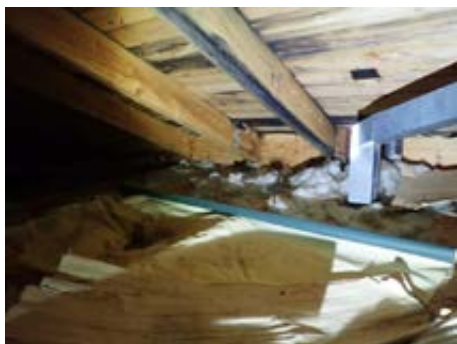
Takkonstruksjon/Loft. Taket er et saltak med sperrekonstruksjon, undertak av rupanel og kaldtloft. Punktet må sees i sammenheng med Takteking. Vurdering av avvik: • Det er påvist fuktskjolder/skader i takkonstruksjonen

- Det er påvist fukt-/råteskader i takkonstruksjonen. • Det er begrenset/dårlig ventilering av takkonstruksjonen. • Det er mangelfull kondensisolering av rør og ventilasjonskanaler eller andre varmeavgivende installasjoner.

Konsekvens/tiltak • Det må gjøres nærmere undersøkelser • Fuktskader i takkonstruksjonen kan føre til råte, svekket bæreevne og videre skadeutvikling. • Fukt- og råteskader i takkonstruksjonen kan føre til svekket bæreevne og omfattende skader over tid. • Det anbefales å forbedre ventilasjonen i takkonstruksjonen for å sikre tilstrekkelig luftgjennomstrømning og redusere fuktbelastning. • Det anbefales å etterisolere rør, ventilasjonskanaler og andre aktuelle installasjoner for å redusere kondensdannelse og fuktbelastning. Det bør etableres bedre ventilering av kvistrommet. Dette er et av de viktigste tiltakene du gjør for å beskytte taket mot fukt, råte og kostbare skader. Uten tilstrekkelig lufting vil varm og fuktig luft fra boenheten stige opp, kondensere på den kalde undersiden av taket, og skape store problemer.

Fuktskader i takkonstruksjon og trobord

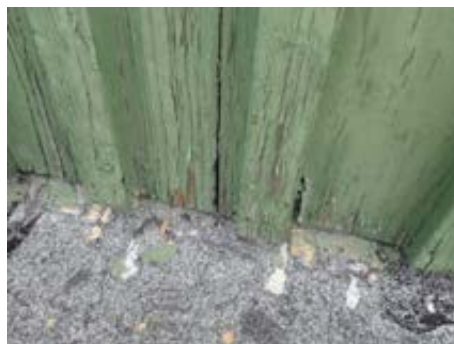
Yttervegger/Veggkonstruksjon. Beskrivelse Vurdering av avvik: • Det er påvist spredte råteskader i den stående bordkledningen. • Det er ingen eller liten lufting i nedre kant av kledning mot grunnmur.

• Det er påvist manglende gnagesikring (musetetting) • Det er påvist spredte råteskader i bordkledningen.

Råteskadet kledning

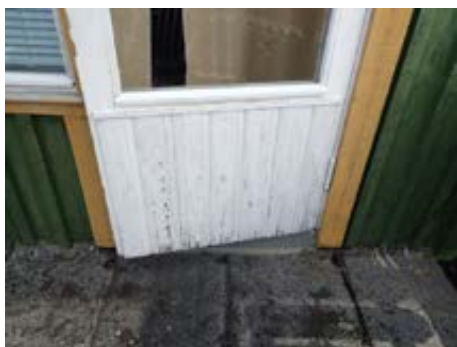
Ytterdører.Beskrivelse. Det er teak hovedytterdør og malt balkongdør i tre med 2-lags glass. Vurdering av avvik: • Det er påvist avvik rundt innsettsdetaljer. Karmene i dører er værslitte utvendig og det er sprekker i trevirket. • Det er påvist enkelte punkterte glass i dører.

Værslitt altandør

- Værslitte karm og sprekker kan føre til redusert tetthet, fuktinntrenging og videre nedbrytning av treverket.
- Det må påregnes noe vedlikehold og at enkelte dører må skiftes ut.
- Det anbefales å skifte ut defekte glass for å sikre tilfredsstillende funksjon og energieffektivitet.

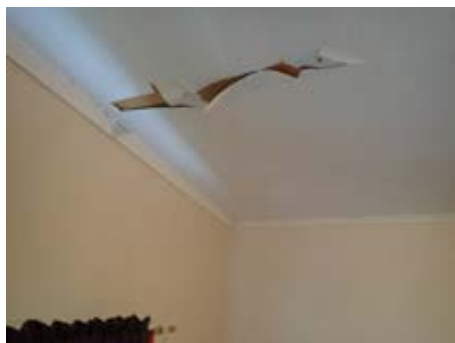
Overflater – vegger og himlinger. Beskrivelse. Veggene er utført med tapet, trepanel og malte plater. Himlingen er utført med malte flater og trepanel. Beskrivelse Vurdering av avvik: • Overflater har en del slitasjegrad utover det en kan forvente.

Skader i tak-strie

- Det anbefales å vedlikeholde, reparere eller fornye overflater etter behov.
- Sprekker i malte tak-strie.

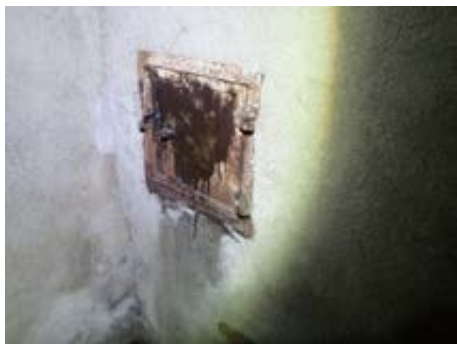
Rustet sotluke.

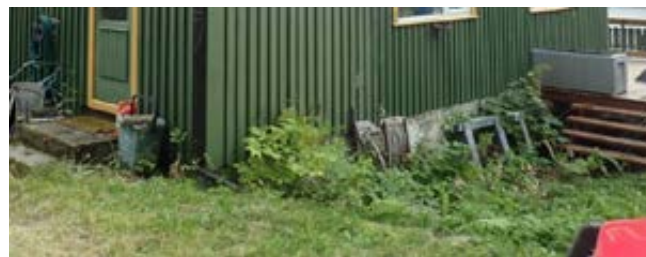
Ingen synlige ventiler i grunnmuren

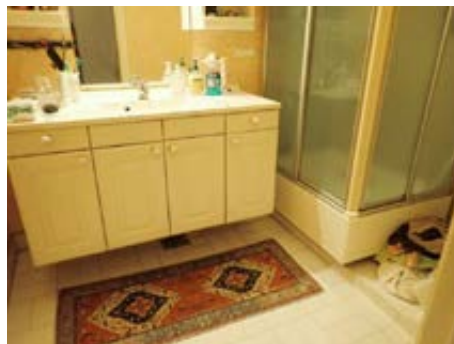
Flislagt gulv. Oppbygget gulv ved dusjkabinett

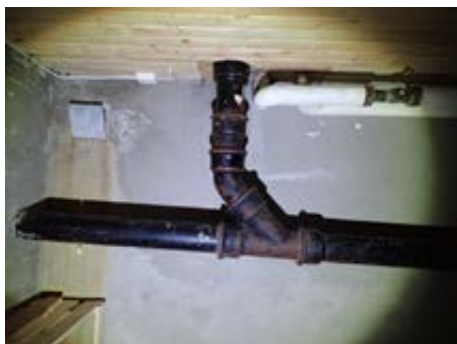
Vurdering av avvik: • Kobberrør med loddede, klemte eller andre type skjøter eldre enn 33 år og har derfor usikker fremtidig funksjon. Innvendige avløpsrør. Beskrivelse. Det er avløpsrør av støpejern. Vurdering av avvik: • Støpejernsrør før 1990 er eldre enn 33 år og har derfor usikker fremtidig funksjon.

Soilrør som avløpsrør

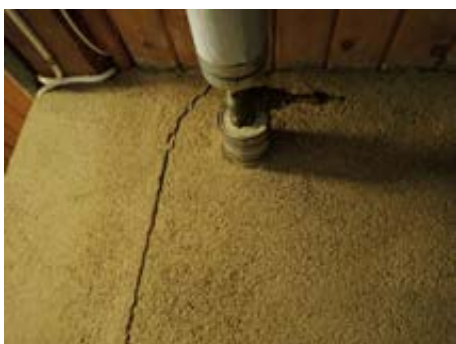
Grunnmur og fundamenter. Bygningen har betonggrunnmur. Vurdering av avvik: • Grunnmuren har sprekke-dannelser. • Det er påvist mindre sprekker og/eller skjevheter i muren.

Sprekk i grunnmur/Støttemur

- Det anbefales å følge med på utviklingen og vurdere nærmere undersøkelser dersom forholdene endrer seg.

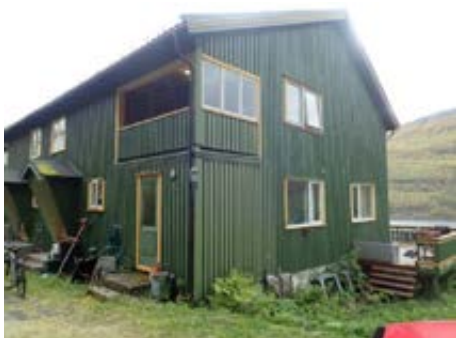
Terrengforhold. Hellende terreng. Beskrivelse. Vurdering av avvik: • Det er ikke tilstrekkelig fall ut fra grunnmuren og dermed muligheter for vannansamlinger ved muren.

Terreng ved boligen

- Dårlig fall kan føre til vannansamlinger mot grunnmuren, med økt risiko for fuktinntrenging og skader på konstruksjonen.
- Det anbefales å etablere fall bort fra bygningen og sikre god bortledning av vann fra grunnmuren.
