# Remvikvegen 31

Arkitekttegnet enebolig på en av byens beste utsiktstomter | Unik mulighet!

Adresse	Remvikvegen 31 6010 ÅLESUND
Prisantydning	Kr 12 000 000,-
Omkostninger	Kr 318 990,-
Totalpris	Kr 12 318 990,-
BRA-i/BRA Total	350/389 m <sup>2</sup>
Eierform	Eiet
Boligtype	Enebolig
Byggeår	1970
Soverom	4

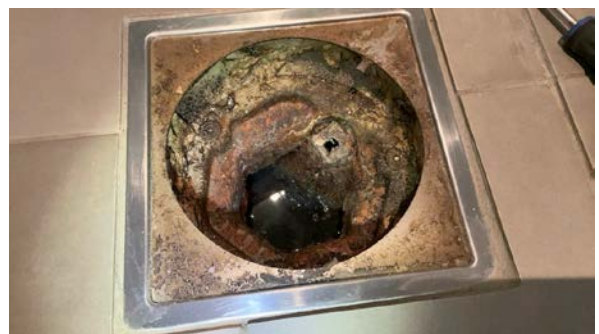
Sluk bad ved soverom i 1. etasje

- Eldre sluk av støpejern er ofte utsatt for rust som kan medføre lekkasjer. Eventuelle lekkasjer kan medføre fuktskader på tilliggende konstruksjoner.
- Overvåk tilstanden jevnlig. For å få tilstandsgrad 0 eller 1 må slukløsningen skiftes ut og sannsynligvis må også membransjiktet skiftes/utbedres. Det er imidlertid vanskelig å si noe om tidspunktet for når dette er nødvendig.

Det må undersøkes nærmere forhold ved hull i stakeplugen, om denne må tettes igjen eller ei.

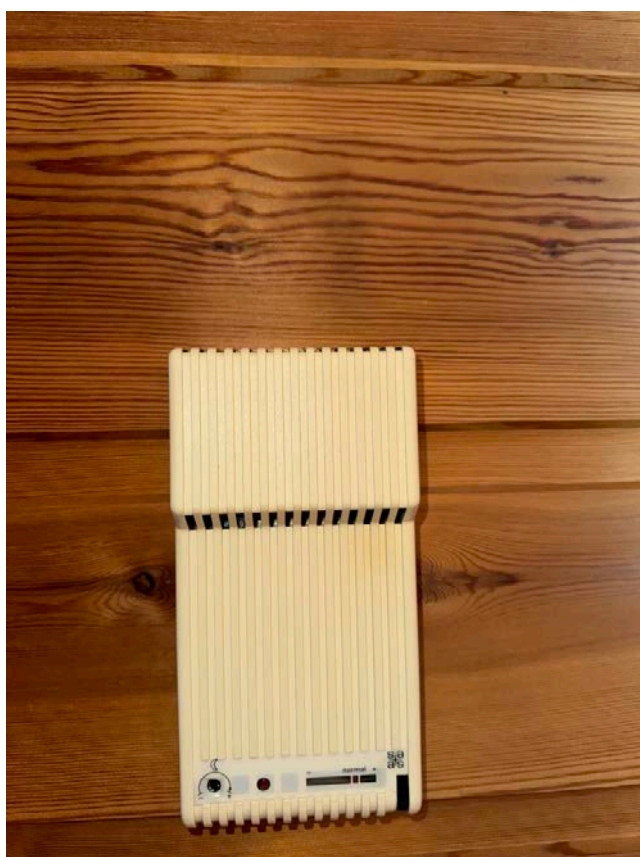
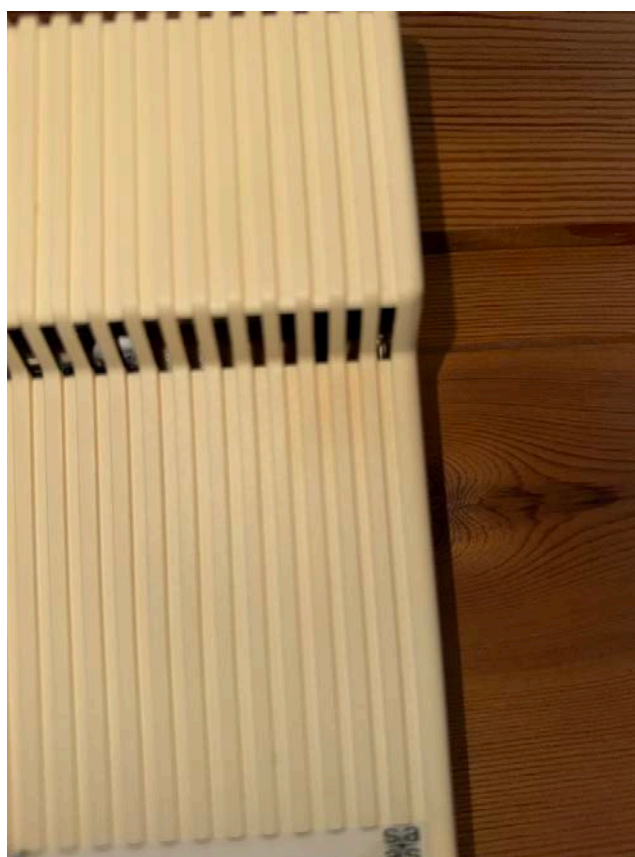
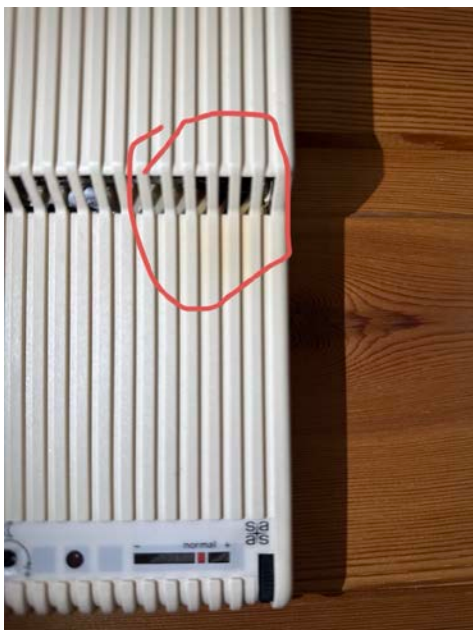
Det er tegn til overflateskader forårsaket av skjult varme. Elektriske anlegg skal være slik utført at det ikke er noen fare for antennelse av brennbare materialer, på grunn av for høy temperatur. Jf. FEL § 22.

Termostat har svi merker. Den skrur av, beboer er informert og skal ikke brukes. Ny termostat må installeres. Det er vanskelig å se men skaden er på innside. Er svart på innside

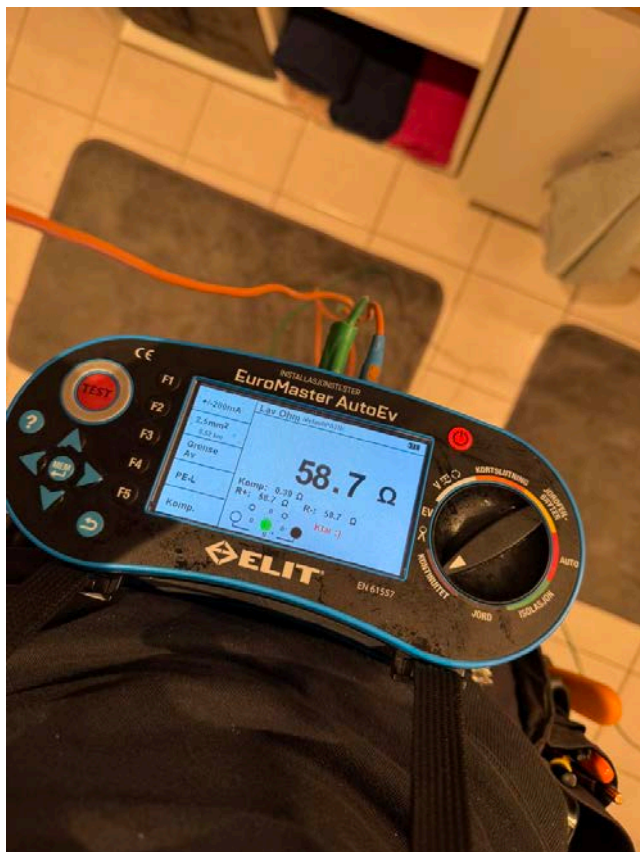
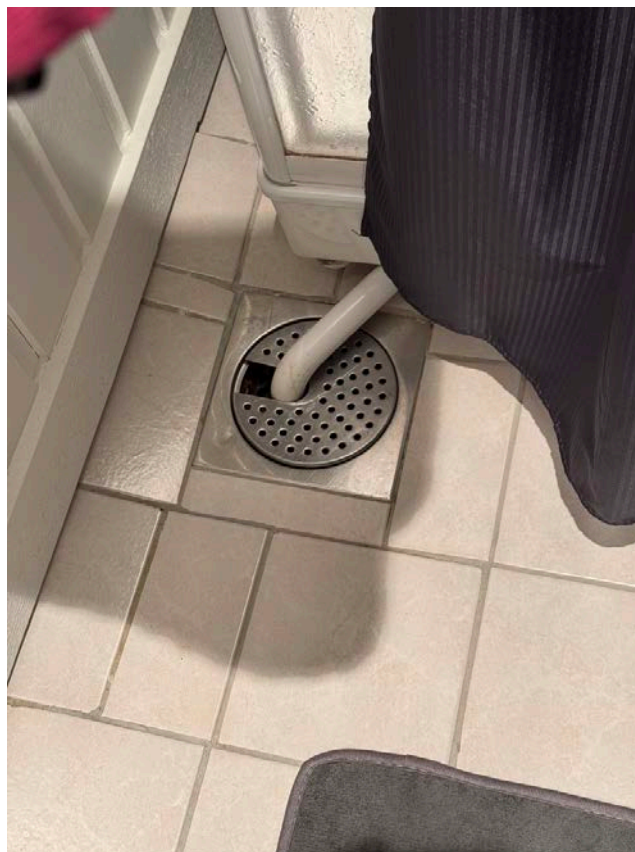
Utstyr mangler forbindelse til jordpotensiale. Jf. FEL § 20.

Måler høy motstand til sluk. Metall sluker skal jordes.

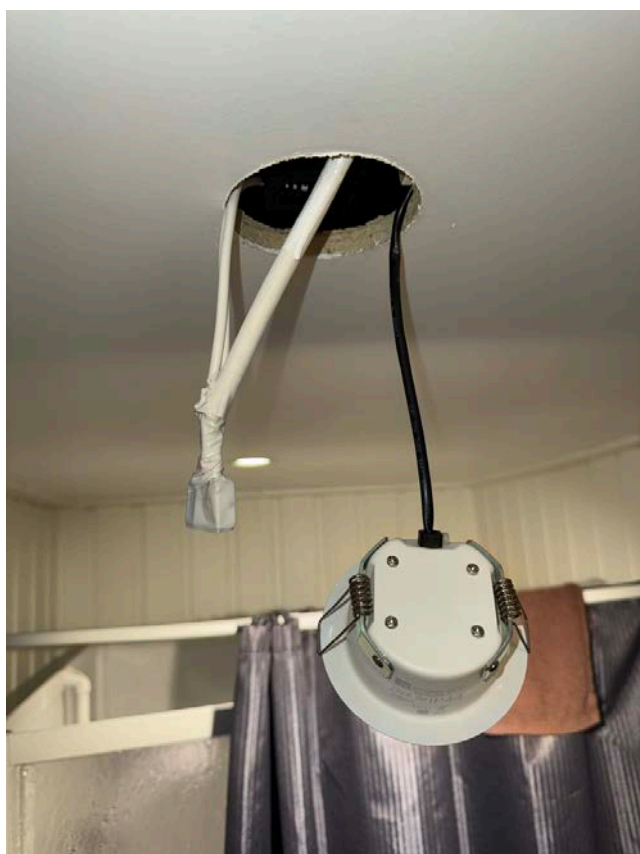
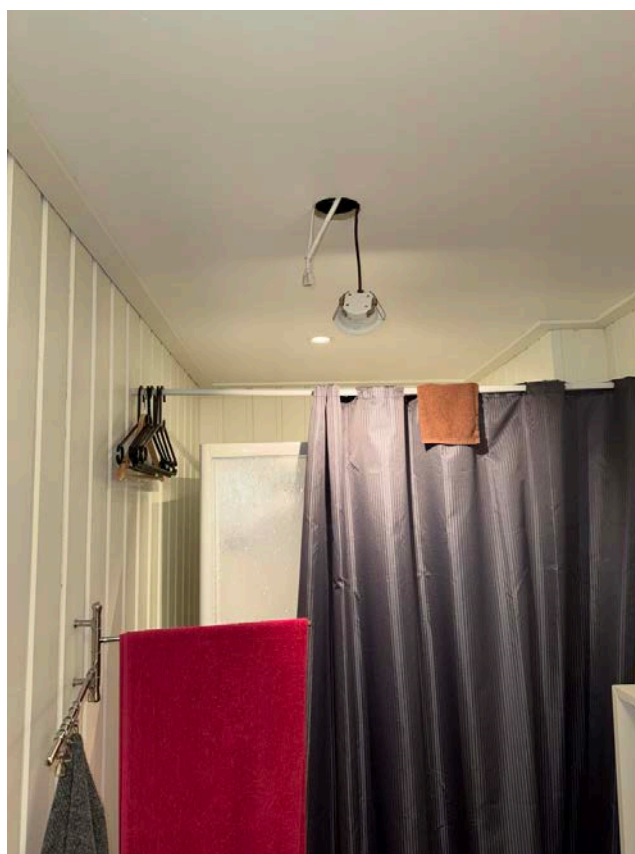
Lavvoltagebelysning er ikke forskriftsmessig installert. Jf. FEL § 22.

Denne koblingen skal være utført i koblingsboks. Tak er spon og er ikke godkjent som koblingsboks. Gjelder kun den ene. Den andre downlight er riktig utført

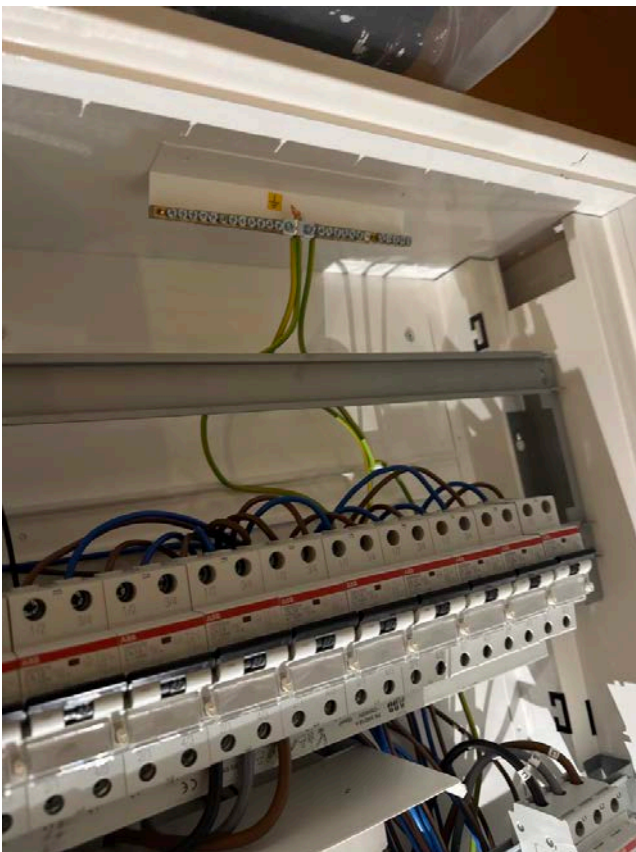
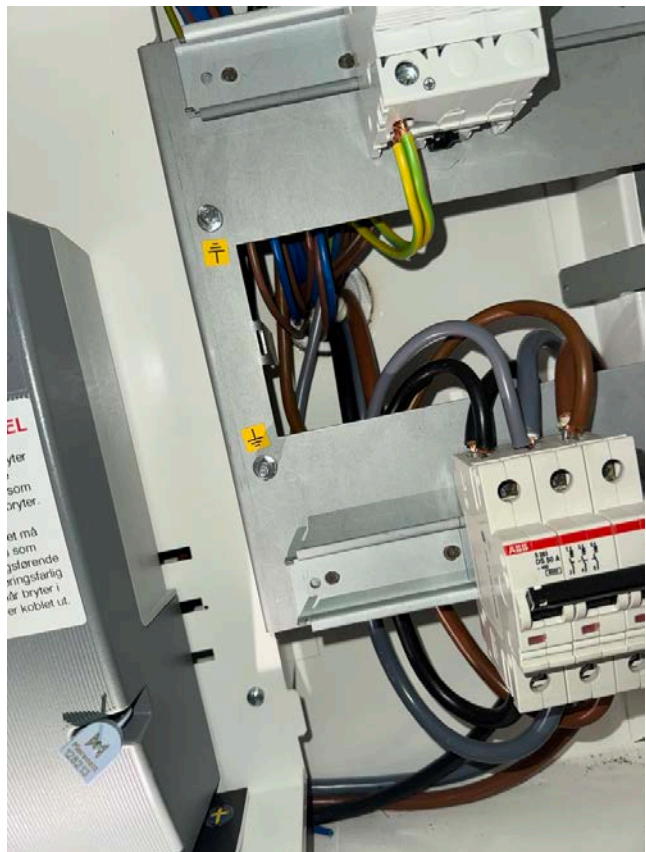
Jordingsanlegg er feildimensjonert.

Jordforbindelse til skap er ikke tilfredstillende. Større kvadrat må etableres  
Det er 4mm ut i fra det som kan tolkes noe som ikke er tilfredstillende

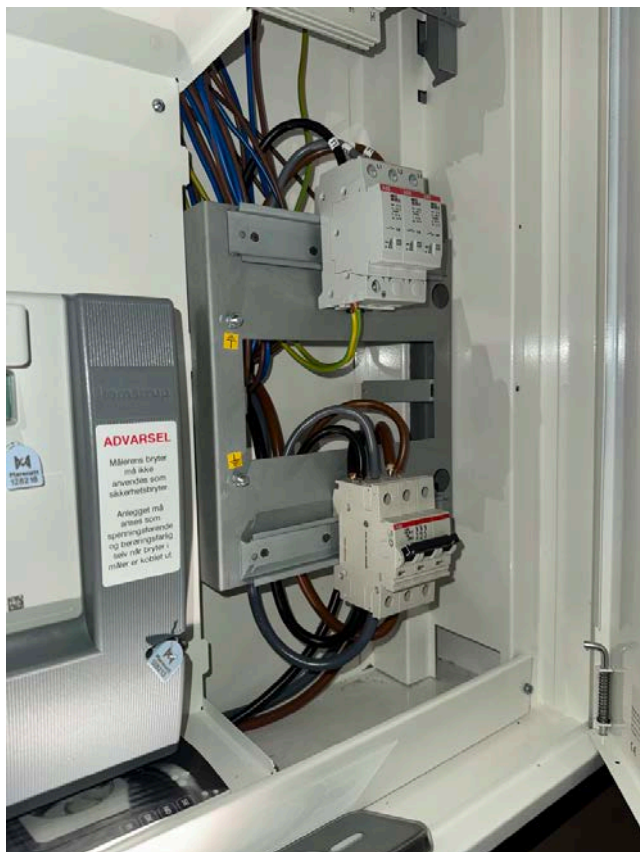
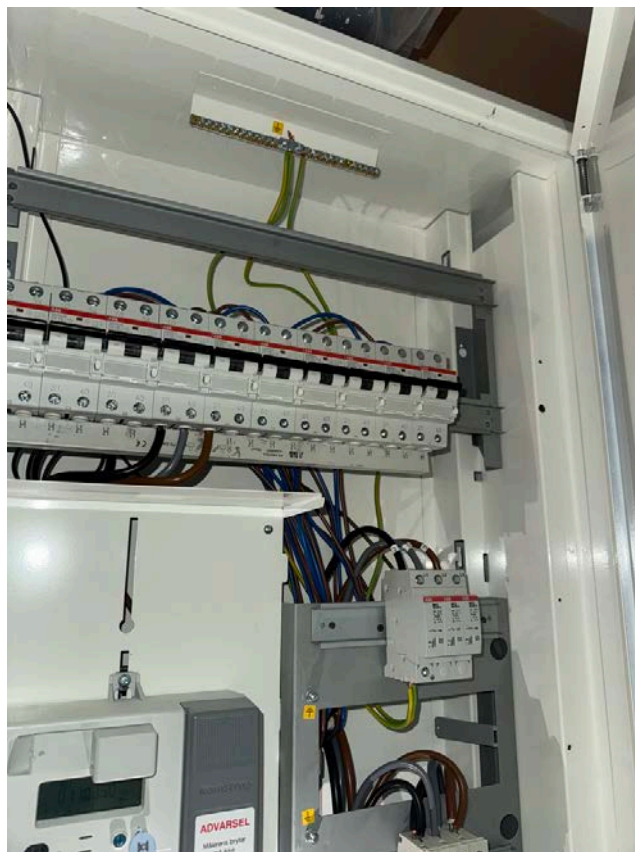
Overspenningsvern er ikke montert iht fabrikantens montasjeveiledning. Jf. FEL § 36.

For lang jordleder. For lang tilførsel. Ikke ihht produsentens anvisninger

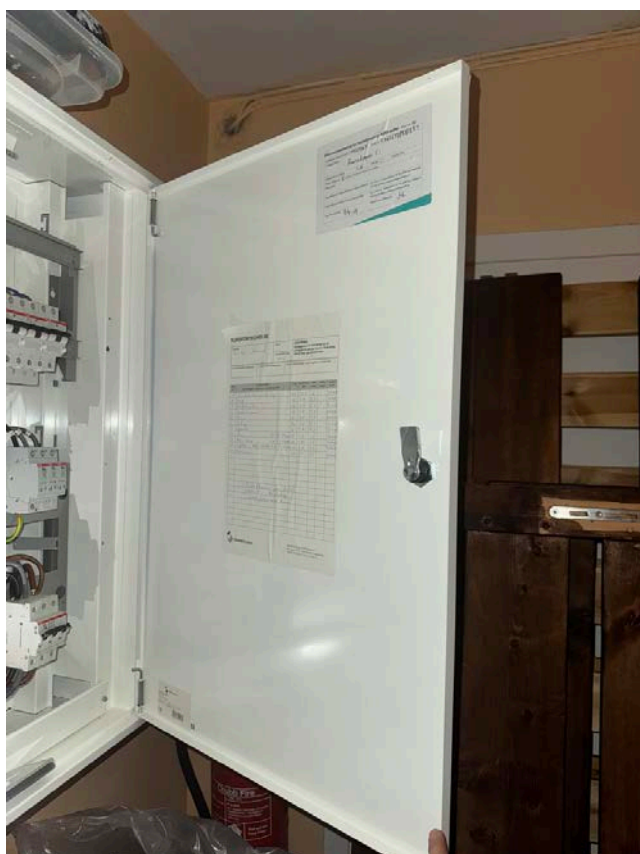
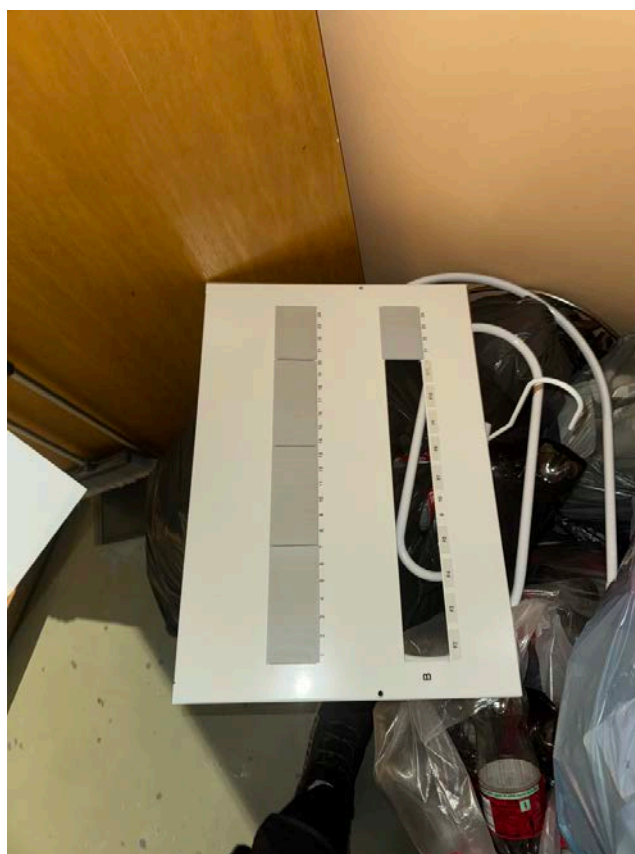
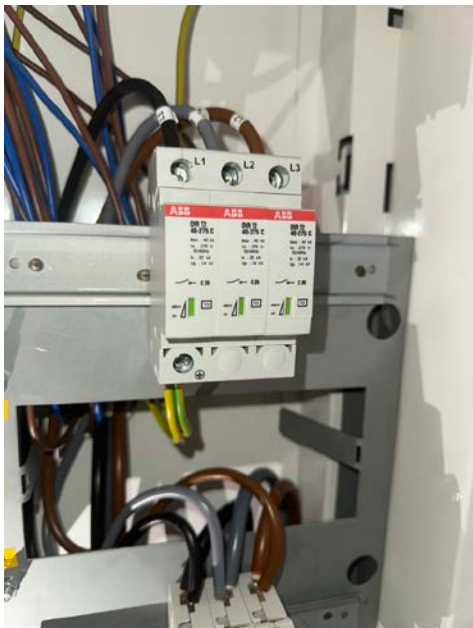
Veileder for hvordan en vedlikeholder overspenningsvern mangler. Dette skal være montert på innside av dør. Jf. FEL § 12.

Mangel. Må etableres

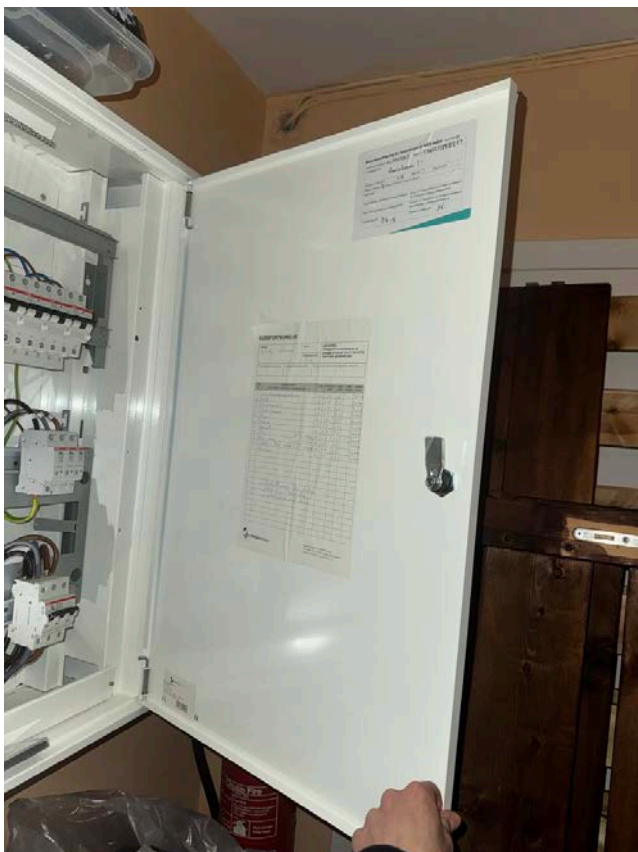
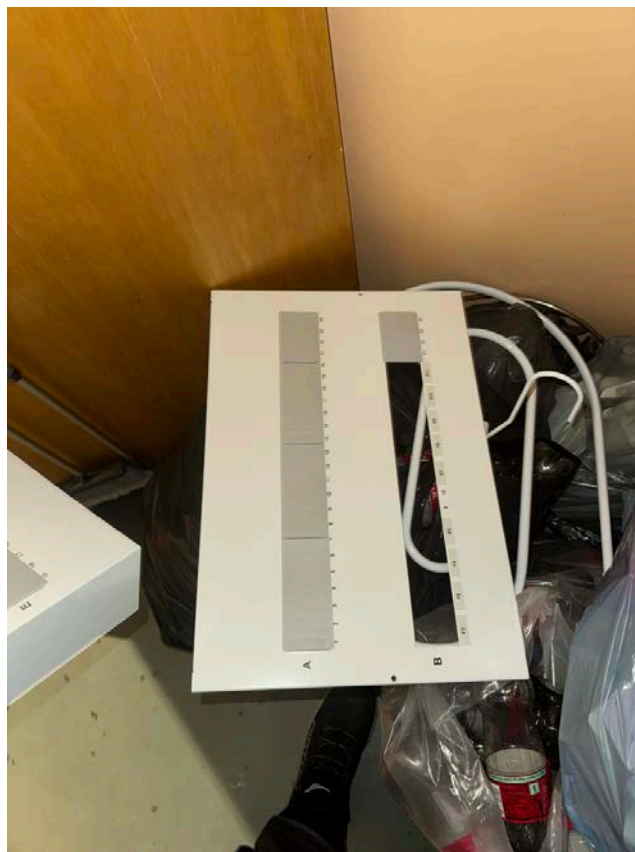
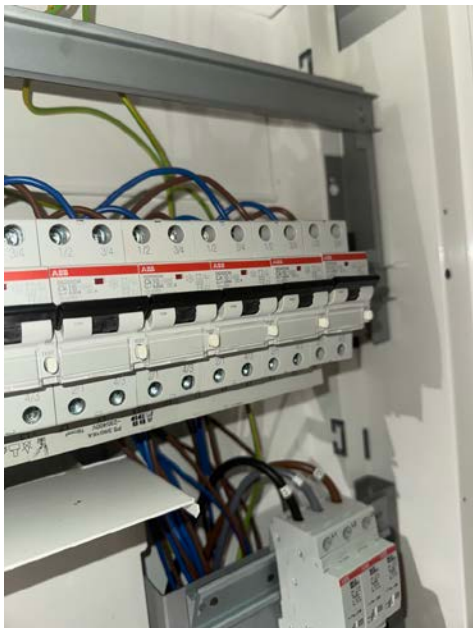
Påkrevd brukerveiledning for jordfeilvern er ikke montert i dør sikringskap. Jf. FEL § 12.

Mangel. Må anskaffes

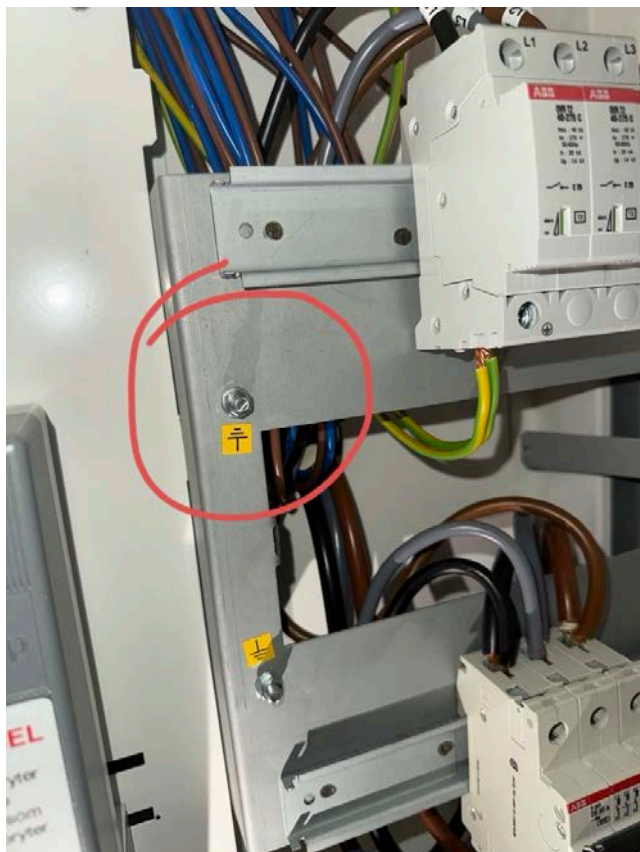
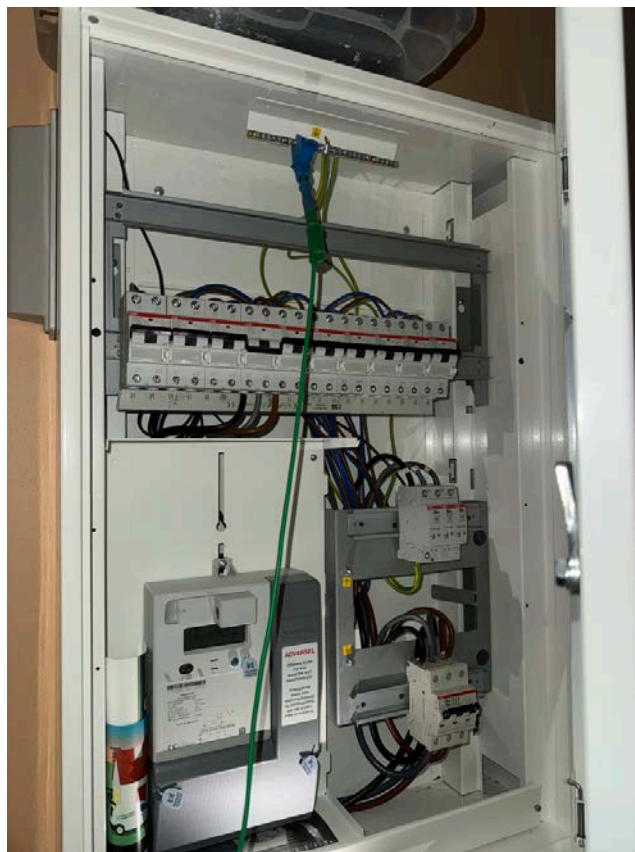
Fordeling mangler utjevningsforbindelse til jordpotensiale. Jf. FEL § 21.

Deler av skap. Dette må sjekkes opp. Evt forbindelse fra overspenningsvern
