# Hamnegjerdet 11

LANGEVÅG

**Familiebolig med attraktiv beliggenhet -  
Renovert 2010-2013 - Dobbel garasje -  
Opparbeidet uteområde - Gode solforhold**

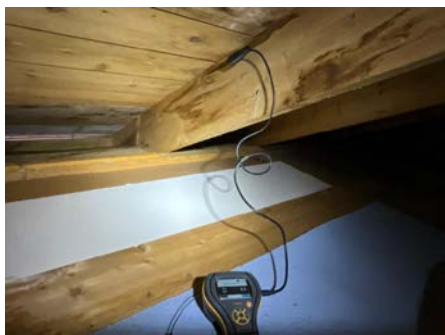
Avvik: Det er påvist fuktskjolder i takkonstruksjonen, men det ble ikke målt unormale fuktverdier under befaringen.

Det er observert fuktsjolder som var tørre.

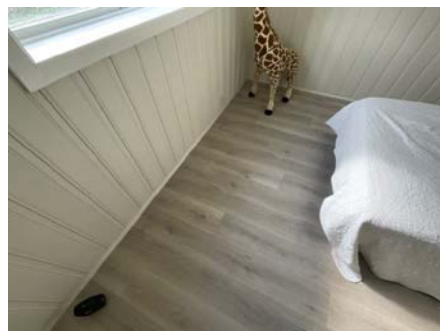
Avvik: • Det er målt lokal høydeforskjell som er større enn 15 mm.

- På soverom i underetasjen er det målt 5 mm over 2 meter og 5 mm gjennom hele rommet.
- På gangen i underetasjen er det målt 35 mm over 2 meter og 45 mm gjennom hele rommet.
- På stuen i hovedetasjen er det målt 10 mm over 2 meter og 10 mm gjennom hele rommet.
- På gangen i hovedetasjen er det målt 8 mm over 2 meter og 10 mm gjennom hele rommet.
- På soverom på loftet er det målt 5 mm over 2 meter og 8 mm gjennom hele rommet.
- På gangen på loftet er det målt 5 mm over 2 meter og 10 mm gjennom hele rommet.

Det er skjeve gulv på soverom i underetasjen.

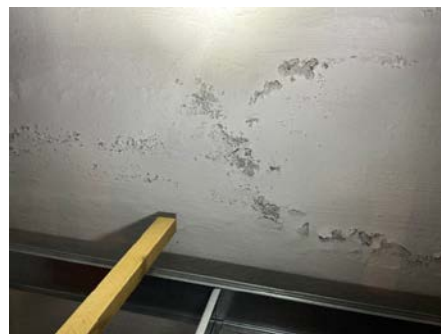
• Det er påvist indikasjoner på noe fuktgjennomtrenging inn i kjellermur i form av saltutslag.

Saltutslag på vegg i kjellerrom.

- Det bør vurderes tiltak for å utbedre fuktgjennomtrengingen, for eksempel forbedret drenering eller tetting av kjellermur, for å unngå videre fuktskader og forringelse av konstruksjonen. Saltutslag indikerer at fukt transporterer salter ut av muren, noe som over tid kan føre til skader på overflater og redusert levetid for konstruksjonen.
- Det bør gjennomføres ytterligere undersøkelser for å avklare omfang og årsak til fuktutslag i grunnmuren. Vedvarende fukt kan føre til skader på konstruksjonen og økt risiko for mugg- og råteskader.

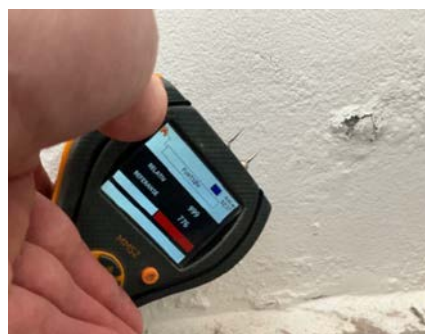
• Det er utført overflatesøk på grunnmuren. Overflatesøket gir utslag på fukt, men denne metoden er ikke like presis som måling med piggelektrode i trevirke, som ikke er tilgjengelig i dette området.

Saltutslag på gulv i vaskerom.

Overflatesøk gir utslag på fukt.

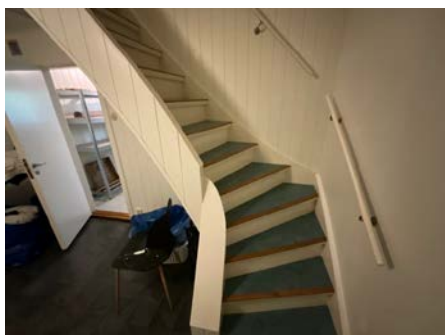
Dagens utforming med smal og bratt trapp gir økt risiko for fall og personskade, spesielt for barn, eldre og personer med nedsatt bevegelighet.

Trappen mangler rekkverk.

- Det bør monteres rekkverk på trappen mellom hovedetasjen og underetasjen for å ivareta sikkerheten og redusere risikoen for fallulykker.
- Det bør vurderes å utbedre eller skifte ut trappen for å bedre funksjonalitet og sikkerhet.

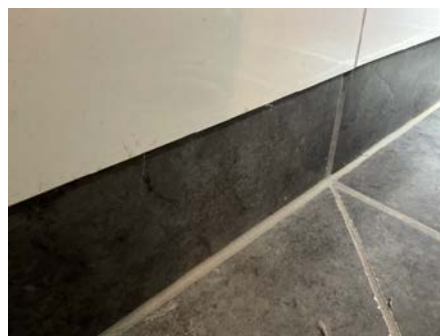
Avvik: • Det er montert en dør med ikke fuktbestandige materialer i våtsonen ved dusjkabinettet. Denne løsningen eller byggematerialet anses som uegnet for plasseringen.

Ufagmessig montering av våtromsplater.

- Det anbefales å bytte ut døren med en som er fuktbestandig, eller å etablere tilstrekkelig fuktbeskyttelse, for å unngå risiko for fuktskader og redusert levetid på døren og tilstøtende konstruksjoner.
- Det bør monteres stålprofil i bunn av våtromsplatene for å sikre tett overgang mellom gulv og vegg. Manglende stålprofil og ufagmessig montering øker risikoen for fuktskader i overgangene, noe som kan føre til skjulte skader og behov for kostbare utbedringer.

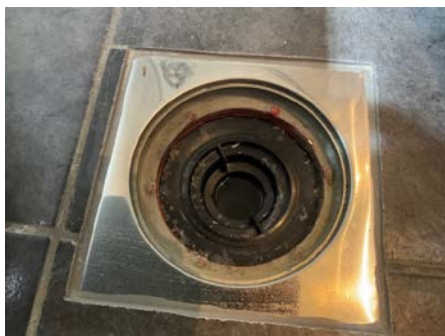
Avvik: Det er påvist avvik i fallforhold til sluk i forhold til krav i forskrift på befaringstidspunktet. Fallet er målt til ca. 3 mm. Det er en flislagt oppkant ved dørterskelen, men det er ikke kjent om denne er tett.

Sluk under dusjkabinett.

- Konsekvensen er at membranens tilstand og tetthet er usikker som følge av alder og manglende dokumentasjon, noe som øker risikoen for skjulte fuktskader og kan medføre behov for nærmere undersøkelser og eventuell rehabilitering av våtrommet.

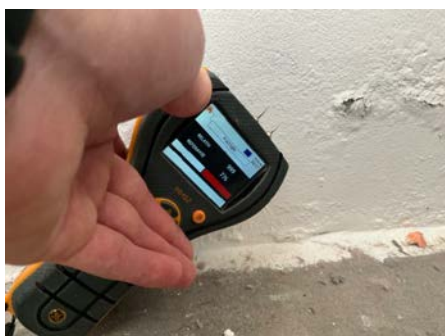
Avvik: Overflatesøk viser utslag på fukt på bakvegg. Det er også observert saltutslag på vegg og gulv. Fukt og saltutslag kan ha sammenheng med drenering eller utvendig tettesjikt, men årsaksforholdene er ikke avklart.

Utslag på fukt ved fuktsøk.

- Det bør gjennomføres ytterligere undersøkelser for å avklare årsaken til fuktutslag på bakvegg, da dette kan skyldes mangelfull drenering eller svikt i utvendig tettesjikt. Uavklart fuktproblem kan medføre økt risiko for skjulte skader i konstruksjonen, som sopp, råte eller forringelse av materialer.

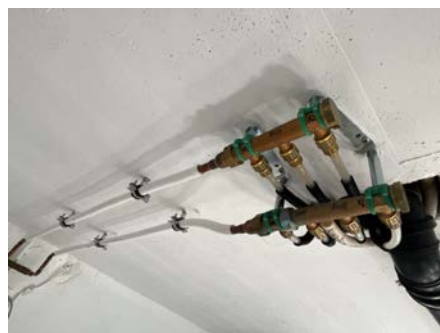
Avvik: Glødde kobberør er eldre enn 15 år og har derfor usikker fremtidig funksjon.

Vannfordelerstamme er plassert i himling på vaskerommet.

- Det anbefales å vurdere utskifting av de eldre glødde kobberørene, da alder medfører økt risiko for lekkasjer og funksjonssvikt. Konsekvensen av å ikke utbedre er økt fare for vannskader og uforutsette reparasjonskostnader.

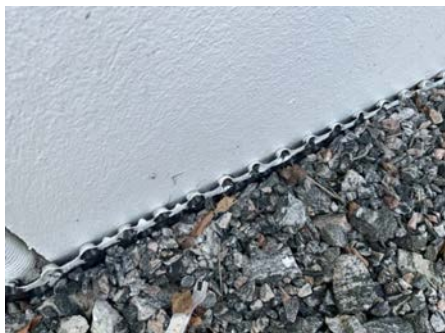
· Det mangler overgangslist på knotteplasten ved grunnmuren. Dette kan medføre redusert beskyttelse mot fuktinntrengning og bør utbedres for å sikre tilfredsstillende fuktsikring.

Det mangler overgangslister.

- Det bør innhentes dokumentasjon på alder og utførelse av tettesjiktet. Konsekvensen av ukjent alder er økt usikkerhet rundt funksjon og levetid, noe som kan medføre risiko for redusert fuktsikring og potensielle fuktskader i konstruksjonen.
- Det bør monteres overgangslist på knotteplasten for å hindre at vann ledes bak fuktsikringen, da dette kan medføre økt risiko for fuktinntrengning og skader på grunnmuren.
