# Lerstadvegen 77

Befaringsdato: 22.06.2026

Rapportdato: 30.06.2026

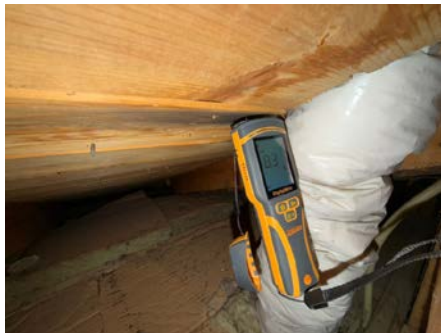
Det er påvist fuktskjolder i takkonstruksjonen på loft over tilbygg mot nord.

Befaring ble det ikke målt unormal fuktighet. Det bør vurderes nærmere undersøkelser for å avklare årsak og omfang av fuktskjoldene.

Fuktmåling på loft over orginaldel.

Fuktmåling på loft over tilbygg.

Konstruksjonen bør jevnlig observeres, og det anbefales nærmere undersøkelser for å avklare årsak og omfang av fuktskjoldene.

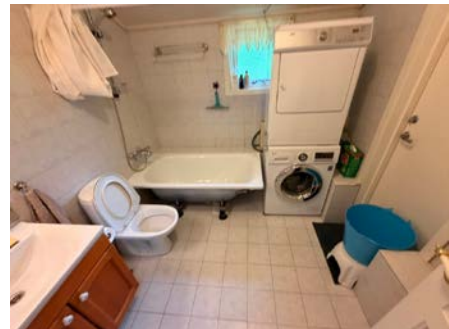
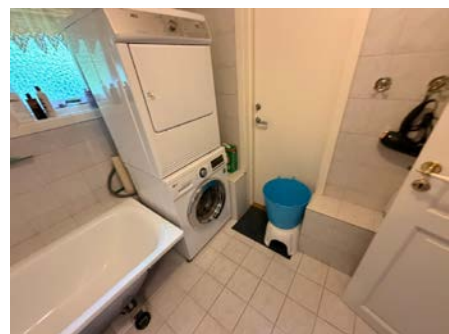
- Våtrommet må totalrenoveres. Alle forhold med tettesjikt, våtsone, sluk m.m. må dokumenteres.

**Kostnadsestimat: 200 000 - 500 000**
