# Bergsetvegen 232

**Bud-Bergset- Særpreget enebolig med flott beliggenhet og nydelig utsikt! Renoveringsobjekt.**

Befaringsdato: 10.02.2026

# Tilstandsrapport

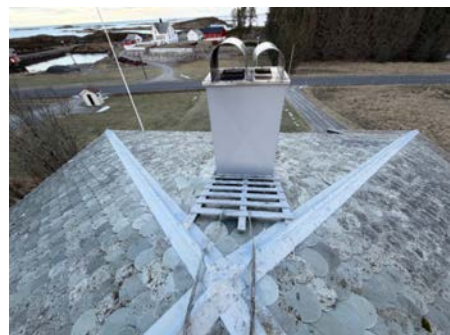
Alder indikerer at taket nærmer seg slutten av sin funksjonstid. Restlevetiden er usikker, og det må påregnes økte vedlikeholdskostnader samt risiko for skader dersom tiltak utsettes. Det anbefales å planlegge for fremtidig utskifting eller rehabilitering av taktekking og undertak. Jevnlig oppfølging og inspeksjon bør gjennomføres for å avdekke eventuell utvikling av skader.

Oversiktsbilde.

Det anbefales å legge om taket med ny undertaksebelegg, sløyfer, lekter og reparere eventuelle skader på undertaket. Det er ikke nødvendig å skifte skifer steiner av god kvalitet så sant de kan brukes på nytt. Eventuelt legge ny taktekking som for eksempel taktekking av decra eller powertekk som vil være en rimeligere alternativ fremfor å omlegge skifertaksstein som er tidkrevende arbeid.

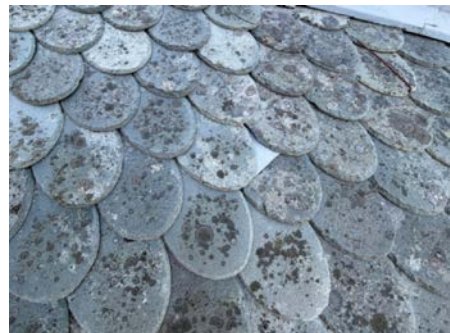
Lagt inn metallapper som tetting der det er åpninger mellom steinene.

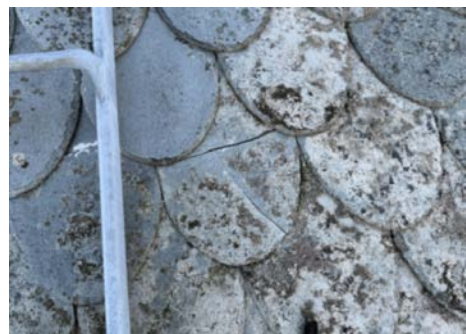
Eksempel på knekt takstein.

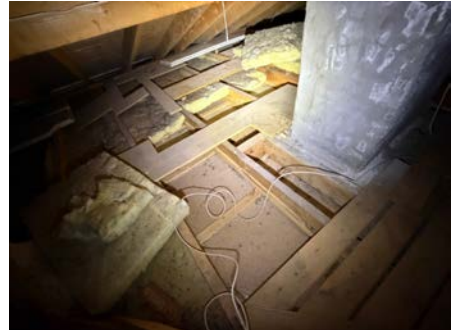
Det er imidlertid observert at isolasjonen i loftbjelkelaget stedvis ikke ligger korrekt. Isolasjonen bør legges tilbake på plass for å redusere risiko for kondens og påfølgende følgeskader. Isolasjonen ligger tilgjengelig på loftet, og tiltaket vurderes som enkelt å utføre, derav ikke gitt avvik på forholdet.

Eksempel på manglende isolasjon i loftbjelkelaget.

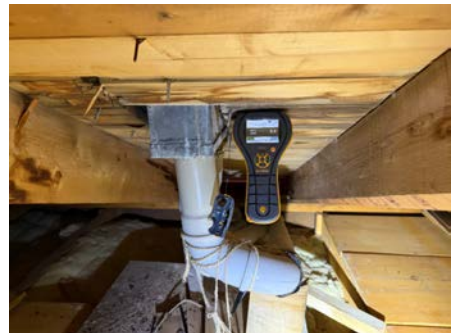
Det er ikke registrert skader i takkonstruksjonen. Det er observert noe fuktskjolder ved luftelyre, som vurderes å være forårsaket av tidligere kondens. Det ble ikke registrert utslag på fuktmålinger på befaringstidspunktet.

Fuktmåling, ikke utslag på fukt.

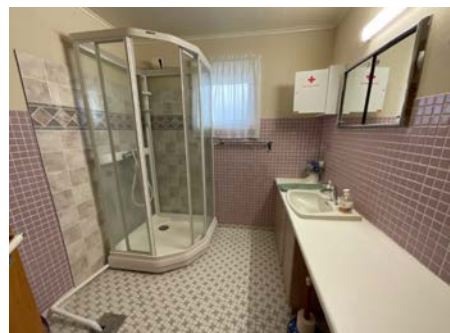
Badets tettesjikt er fra byggeår. Det var ikke vanlig med membranløsninger på oppføringstidspunktet, og badet har dermed ikke dokumentert eller moderne tettesjikt. Sluk er av soil/støpejern og er fra byggeår. Løsningen tilfredsstiller ikke dagens krav til tetthet og fuktsikring for våtrom.

Oversiktsbilde av badet.

Kostnadsestimat er satt for full renovering av badet.

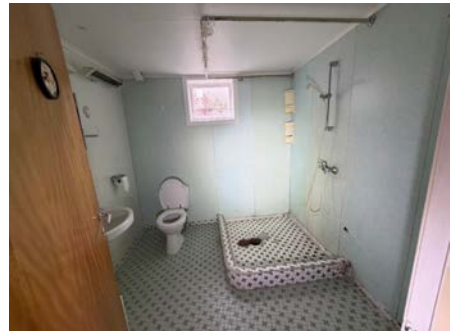
Rommet har ikke membran/tettesjikt. Sluk er av støpejern og fra byggeår. Det er registrert omfattende fuktskader i veggene i dusjsone. Sluken er isolert inne i dusjsone, og det er etablert en murt forhøyning rundt sluket. Løsningen medfører at lekkasjevann utenfor dusjsone ikke har fall eller avrenning til sluk, men kan renne ut i tilstøtende rom. Badet har kun naturlig ventilering, som gir begrenset fuktavtrekk sammenlignet med dagens krav.

Oversiktsbilde av badet.

Badet tilfredsstillende ikke dagens krav til tetthet, fuktsikring og funksjon. Det må påregnes full rehabilitering av badet. Tiltak vil normalt omfatte etablering av nytt godkjent tettesjikt, utskifting av sluk, korrekt fall mot sluk i hele rommet, samt ny oppbygging av vegg- og gulvkonstruksjoner i henhold til gjeldende regelverk. Utvendig fuktsikring og drenering må utbedres før badet rehabiliteres. Dersom badet benyttes videre uten utbedring, er det høy risiko for videre fuktinntrengning, skjulte konstruksjonsskader, lekkasje til tilstøtende rom og redusert bruksegnethet. Skjulte skader kan ikke utelukkes.

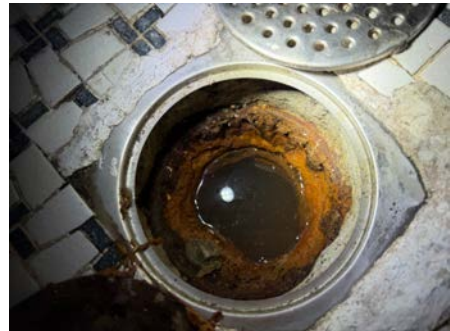
Sluk.

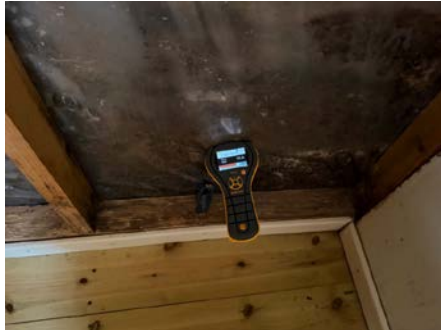
Fuktskadet vegg i dusjen.

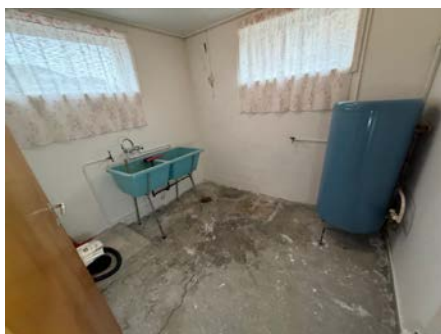
Oversiktsbilde av vaskekjeller.

Rommet har fungert som dette men har ikke dagens krav til våtrom. Rommet bør ikke renoveres før det er foretatt tiltak med fuktvandring i konstruksjon som kan skyldes svekket drenering og fuktbeskyttelse.

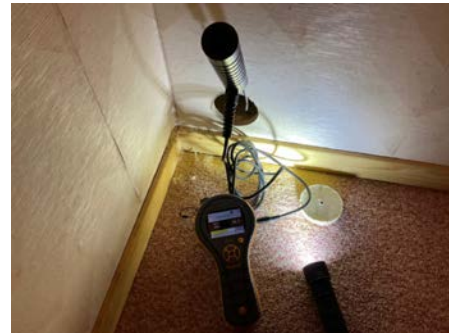
Hulltaking er foretatt fra tilstøtende rom i boden, det git utslag på fukt i bunsvill som stammer fra kapillært oppsuging fra grunnen, ikke på grunn av lekkasje eller utettheter i rommet.

Utslag på fukt, dette stammer fra kapillært oppsuging fra grunnen, ikke på grunn av lekkasje eller utt

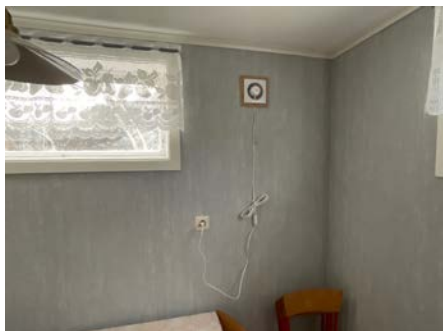
Avtrekksvifte.

Om det skal settes inn komfyr/koketopp anbefales det å montere kjøkkenventilator også.

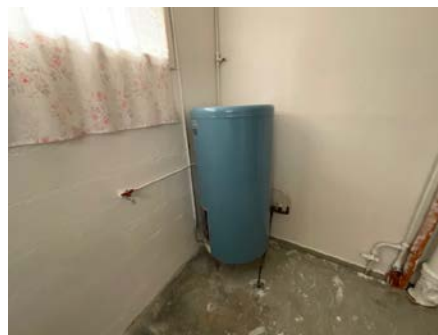
Varmtvannsbereder.

Basert på alder har varmtvannsberederen passert forventet teknisk levetid. Det foreligger økt risiko for svikt og lekkasje. Det anbefales å påregne utskifting av berederen.
