# Aagne Dreviks veg 15

# Tilstandsrapport

## ENEBOLIG

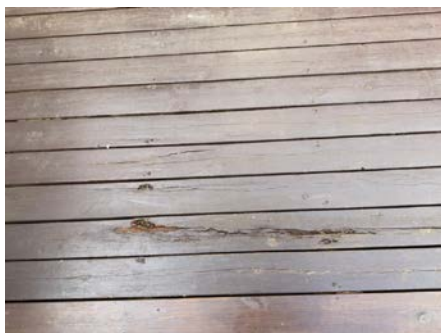
Det er påvist råteskader i terrassedekket på markterrassen mot syd.

Det bør foretas utskifting av råteskadede terrassebord for å hindre videre skadeutvikling og redusert bæreevne.

Dersom tiltak ikke gjennomføres, kan dette føre til økt risiko for personskaade og ytterligere forringelse av konstruksjonen.

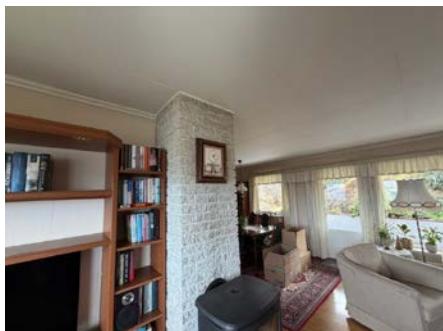
Manglende sotluke og liten avstand til brennende materiale.

Pipevanger er kledd.

Manglende tiltak kan medføre økt brannfare ved eventuell utglidning av glør eller aske fra sotluken, samt redusert mulighet for å oppdage eventuelle skader eller svakheter på pipevanger.

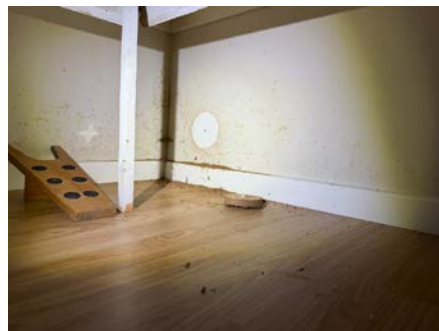
Misfarging på vegg.

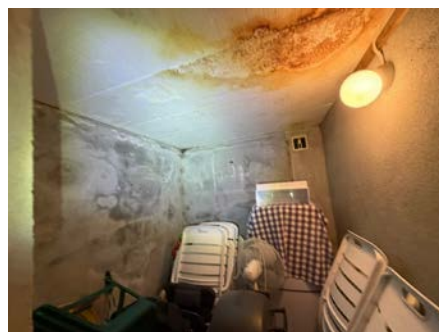
Det er gjennom hulltaking påvist høyt fuktnivå inne i trekonstruksjonen i bod mot nordøst, men det er ikke påvist fuktskader i dette området. Høy luftfuktighet kan over tid føre til muggvekst eller sverting av materialer. Samtidig kan materialer og konstruksjoner bli ødelagt.

Målt høyt fuktnivå i vegg.

Saltutslag på vegg.

Misfarging i

Det må gjennomføres ytterligere undersøkelser for å kartlegge årsak og omfang av det høye fuktnivået. Det må påregnes tiltak for å utbedre konstruksjonen.

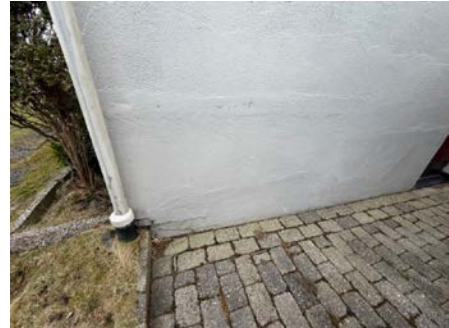
- Grunnmuren har sprekkdannelser.

- Lokal utbedring må utføres.
