# Norvikvegen 31

EIDSBYGDA

Fritidseiendom med unik beliggenhet i sjøkanten  
- god standard - flotte turmuligheter

Befaringsdato: 25.09.2025

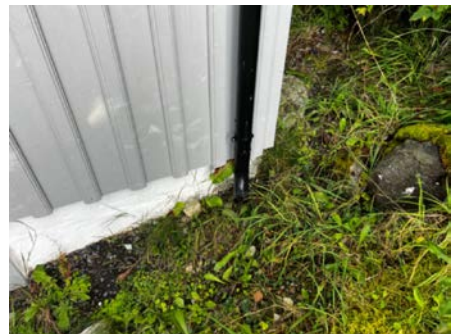
Avvik: Det er ikke tilfredsstillende bortledning av vann fra taknedløp ved grunnmur. Det er registrert at taknedløpet leder vann direkte ned ved grunnmuren uten tilfredsstillende bortledning. Vann føres dermed ned mot terreng og grunnmur uten avledning bort fra konstruksjonen.

Taknedløp som er avsluttet like ved grunnmur, gir økt fuktpåkjenning i krypkjeller.

- Det bør lages system for bortledning av vann fra taknedløp ved grunnmur.

Mangelfull bortledning av vann øker risikoen for fuktopptrekk i grunnmur og krypkjeller. Det anbefales å etablere tilfredsstillende bortledning fra taknedløpet, for eksempel ved bruk av utkast, dreneringsrør eller tilkobling til overvannsledning. Vannet bør ledes minimum 2–3 meter bort fra grunnmuren for å redusere risikoen for fuktskader.

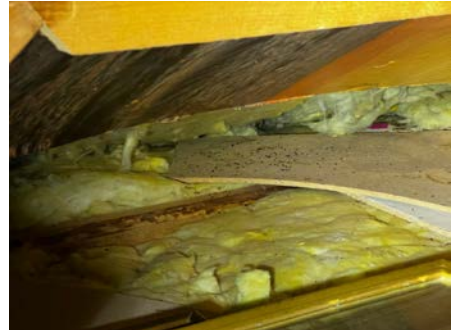
I loftsrommet ved hemsens er det registrert spor etter mus, og isolasjonsmatter ligger stedvis helt ut mot undertaket slik at luftingen svekkes. Det er også observert isoporplater brukt som del av isolasjonen. Enkelte misfarginger er sett i taktroen, men det ble ikke registrert fukt eller lekkasjer på befaringen.

En del muselort i loftrommet.

Mus kan forårsake skader. Redusert lufting i takkonstruksjonen kan føre til kondensproblemer, forhøyet fuktinnhold i treverk og på sikt utvikling av mugg eller råte. Selv om det ikke ble registrert forhøyede fuktverdier ved befaring (målinger under 17 %), viser misfargingen at det har vært fuktpåvirkning tidligere. Uten utbedring er det risiko for at forholdet kan utvikle seg negativt over tid. Det anbefales å sette mulige inngangspunkter for mus og eventuelt sette inn feller eller andre forebyggende tiltak mot skadedyr.

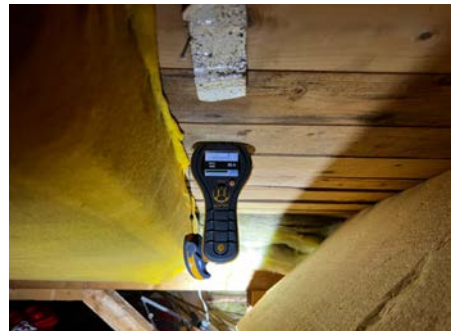
16,4 vektprosent.

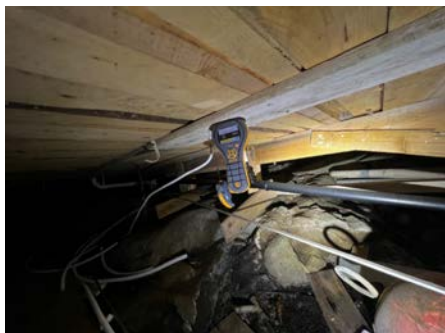
Det er målt trefuktighet på 19,3 vektprosent i stubbegulvet fra krypkjeller. Dette nivået ligger over anbefalt grense for tørt trevirke, og indikerer en økt risiko for biologisk nedbrytning dersom fuktforholdene opprettholdes over tid. I konstruksjonen henger det flere kokonger, og det er observert en del edderkopper. Dette er typiske tegn på insektsaktivitet og et miljø med høy fuktighet. Det er også registrert innsig av fukt i hjørnet mot øst ved tilbygget. Dette viser at det er fuktvandring gjennom grunnmur eller fra terreng mot konstruksjonen.

Fuktnissig og forhøyet trefuktighet kan over tid gi skader på treverket i stubbegulvet, som råte eller soppvekst. Skadedyr kan trives i slike miljø, noe som forverrer risikoen. Dersom problemet vedvarer, kan det gi redusert levetid på konstruksjonen og i verste fall svekke bæreevnen. Det anbefales å forbedre drenering og terrengfall mot grunnmur på østsiden av bygget for å redusere fuktnissig. Krypkjelleren bør ventileres bedre og ryddes for å oppnå bedre luftgjennomstrømning. Stubbegulvet bør følges opp med jevnlig fuktmålinger, og det kan være aktuelt med tiltak som plastfolie på bakken eller mekanisk avfukter dersom fuktproblemet vedvarer.

Det er målt 19,3 vektprosent i stubbegulvet.

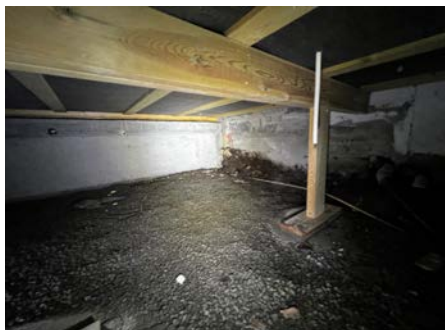
Avvik: Kryp kjelleren er stedvis fuktig, og det er observert tegn på innsig av fukt. Dette indikerer at dreneringen ikke lenger har fullgod funksjon, og at konstruksjonen kan være utsatt for fuktbelastning over tid.

Noe innsig av fukt i dette hjørne.

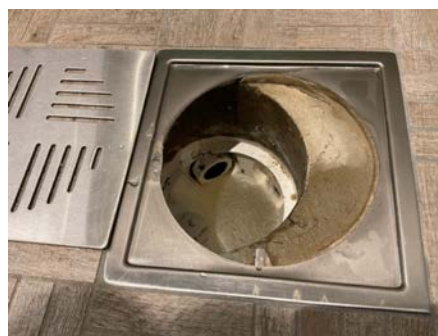
Det er plastsluk og smøremembran med dokumentert utførelse i form av faktura. Det er et tykt lagt med påstøp over sluk, membran er dermed ikke synlig i sluk, det er ikke avklart om membran er klem under klemring. Ingen fukt, lekkasjer eller andre avvik registrert, TG1 er basert på alder og at ikke er registrert noe fukt eller lekkasjer.

Sluk, tykk påstøp over sluken.

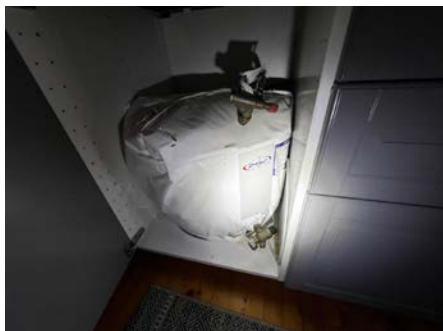
Avvik: Det er påvist at varmtvannstank er over 20 år

Varmtvannstank.

Det anbefales å vurdere utskifting av varmtvannsberederen grunnet alder, da den er over forventet brukstid. Ingen tegn til svekkelser per nå med unntak av plastikk på tanken er noe oppspist av mus. Ved utskifting bør ny bereder installeres med fast elektrisk tilkobling i henhold til dagens krav. Bruk av stikkontakt til varmtvannsbereder kan medføre fare for varmgang og i verste fall brann. På grunn av alder er det i tillegg økt risiko for lekkasje eller berederen slutter og fungere.
