Kyrkjeveien 86

MOSTERØY

KYRKJEVEIEN 86

FRITIDSBOLIG

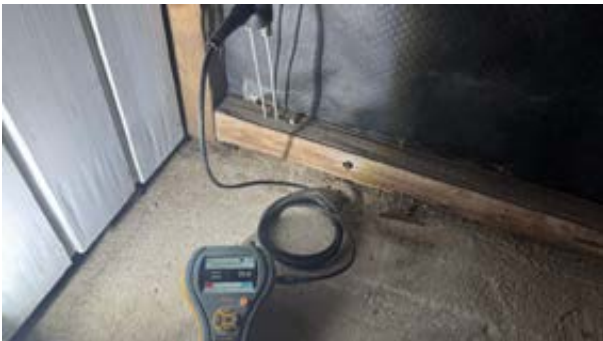
Det er konstatert høyt fuktnivå og synlig skade i vegg. Det er synlig deformasjon i paneloverflater på vegg der panel ikke er demontert.

Hulltaking jf § 2-15 og måling i vegg mot grunnmur som befinner seg under terreng, tillegges tilstandsgraden 3 når verdien er mer enn 20 vekt%. registrert råte i nedre del av hvitmalt panel.

Konsekvens/tiltak: Det anbefales at kjelleren har eksponerte vegger uten kledning mot grunnmur for å redusere risiko for skjulte fuktskader.

Det må undersøkes om det er brukt isopor som isolasjon i øvrige vegger. Isopor skal ikke benyttes uten at det pusses eller støpes inn, da dette kan medføre økt risiko for brannspredning og fuktskader.

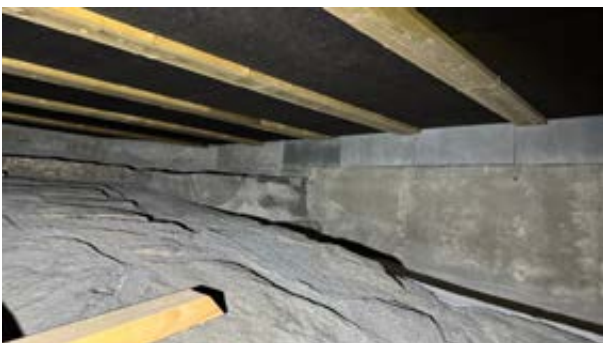
Tørt i krypkjeller, anbefaler tilleggsventil.

- Bedre ventilering må etableres.

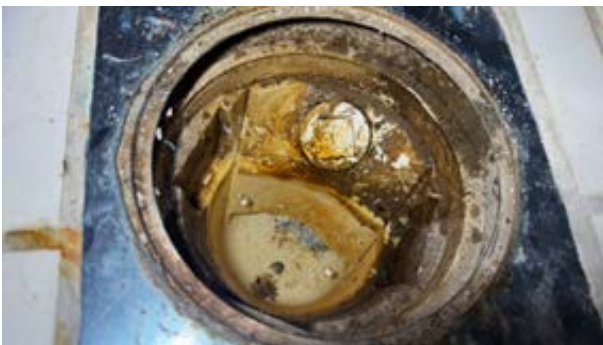
Det er ikke synlig membran, mangler klemring i sluken.

Manglende membran og klemring bør utbedres snarest for å redusere risikoen for vannskader og fukt i konstruksjonen. Siden sluket er plassert i byggets nedre plan med støpt kjellergulv, er konsekvensen noe mindre enn om det hadde vært etasjeskille av tre, men det er fortsatt risikobetont med dagens løsning.

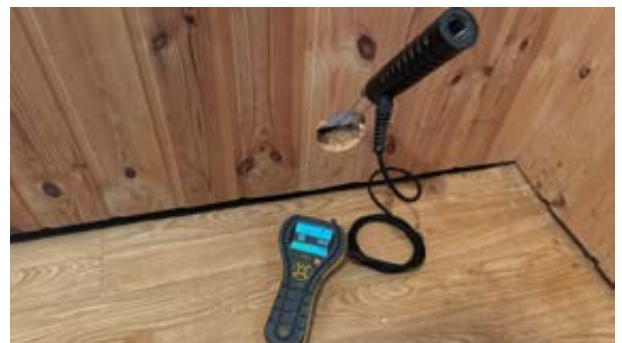
Måleresultatet viser 14,8 vekt% og grønt på instrumentet. 8 vekt% er laveste verdi instrumentet kan måle.

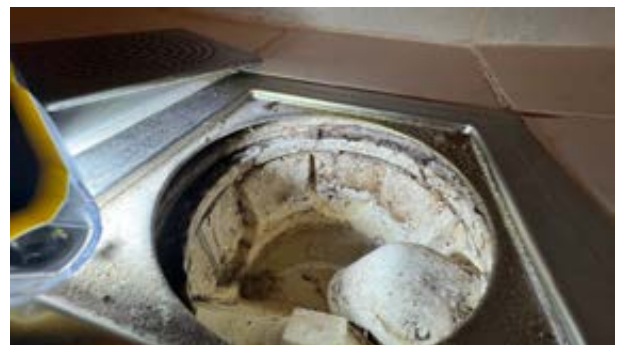
1.ETG. > BAD

Synlige observasjoner tilsier ut fra NS-3600 uten synlig membran der det skal være membran og løs klemring tilsier tilstandsgraden 3.

Klemring er på plass, men ingen synlig membran ned under denne.

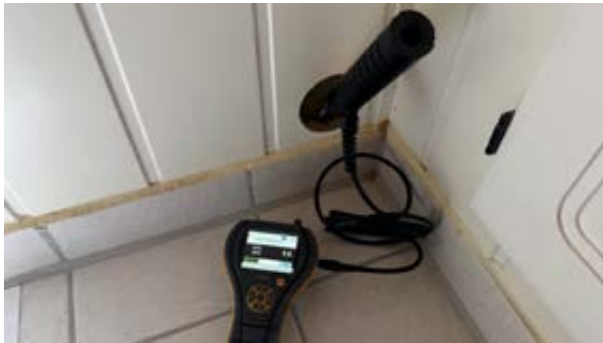
Måleresultatet viser 9, vekt% og grønt på instrumentet. 8 vekt% er laveste verdi instrumentet kan måle. Det vil si hulrom og bunnsvill er helt tørr.

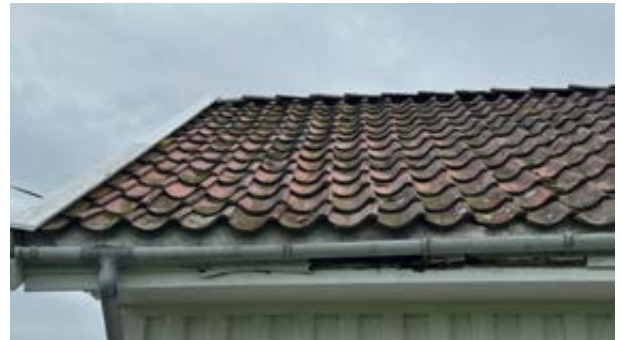
Det er registrert skade på stubord bak takrenner som kan tyde på langvarig lekkasje oppå under taket som har rent ned i upsekasse.

Godt synlig råteskade under takrenne.

- Taktekkingen må skiftes eller utbedres.
- Lokal utbedring må utføres.

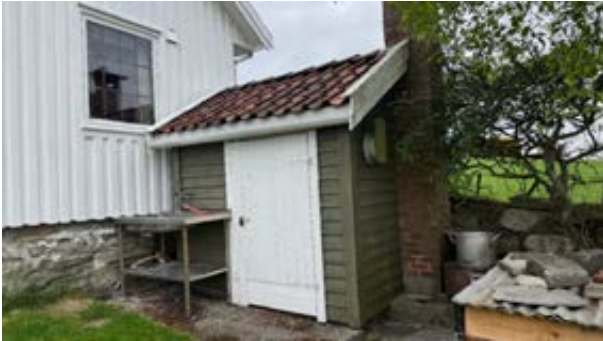
Boden står for nær byggets fasade , dette vanskeliggjør vedlikehold.

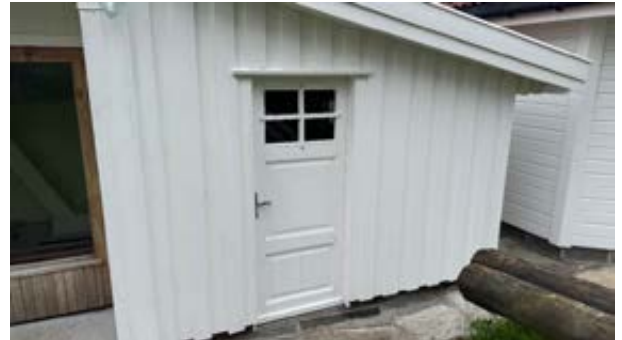
Dør til øvre bod.

- Det må foretas lokal utbedring.
- Dører må justeres.

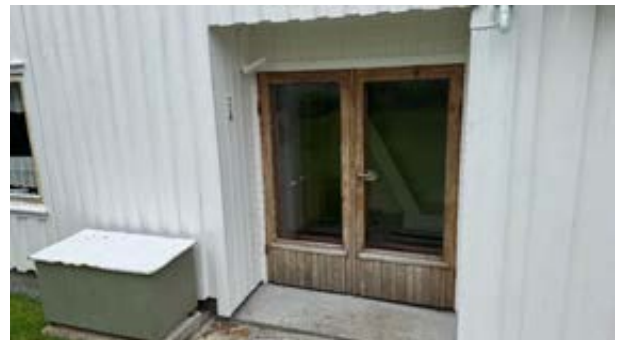
Dør til oppholdsrom

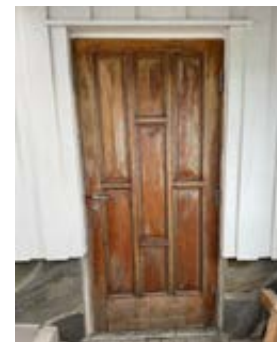
Dør til nedre bod.

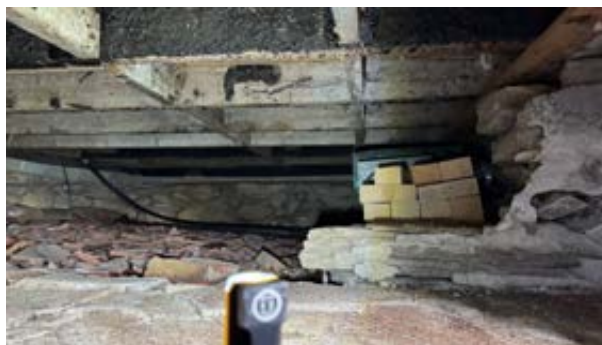
På nedsiden kledd med utenpåliggende naturstein. På oppsiden sees støpt ringmur.

Naturstein dels med mur oppå og lødd stein
