# Nedre Klasgarden 18

ÅLESUND | HATLANE

**Innholdsrik enebolig med nydelig utsikt, garasje og stor terrasse**

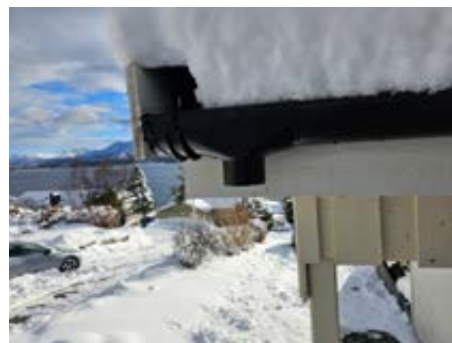
Takrennen mangler nedløp.

- Det bør monteres nedløp på overbygget over inngangspartiet til underetasjen for å sikre korrekt bortledning av vann og redusere risiko for fuktskader på konstruksjonen.
- Videre bør det foretas en ny vurdering av renner og beslag når snøen er borte, da tildekkede komponenter kan skjule ytterligere avvik eller skader. Manglende tiltak kan føre til økt fuktbelastning og påfølgende skader på bygget.

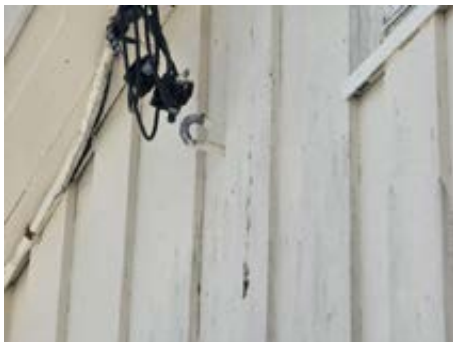
Værslitt kledning.

- Det bør utføres vedlikehold og eventuelt utskifting av værslitt og oppsprukket trepanel for å forhindre fuktinntrengning og skade på underliggende konstruksjon.
- Det anbefales å montere musebånd eller museklosser i nedre kant av konstruksjonen for å hindre at mus kommer inn i boligen, da manglende sperre øker risikoen for skadedyr i bygget.

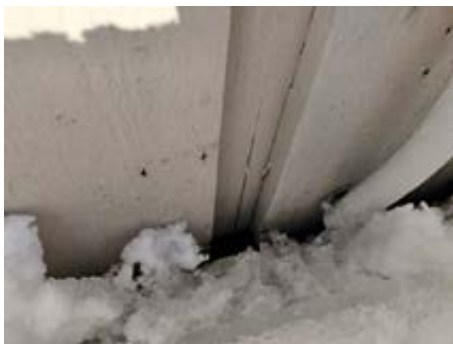
Sprekk i kledning.

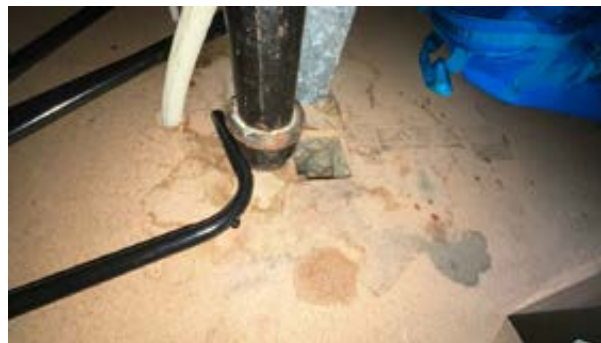
- Det er noen fuktskjolder i taket. Det ble ikke målt unormale fuktnivåer i disse områdene.

Fuktskjolde på gulvet i område rundt en takhatt.

- Lufting/ventilering bør forbedres, for eksempel ved å etablere flere ventiler eller større luftespalter, slik at tilstrekkelig ventilasjon oppnås i hele loftrommet.
- Fuktskjolder og forhøyede fuktverdier bør følges opp med ytterligere undersøkelser og eventuelle utbedringer for å hindre utvikling av råte eller mugg, samt for å redusere risikoen for skader på takkonstruksjonen.

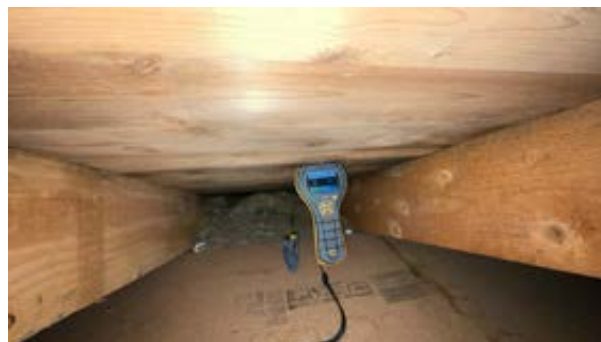
- Det ble foretatt ett stikkprøvemål etter fukt ut mot raft, og her ble det målt forhøyede fuktverdier.

Det ble målt 18 vektprosent fuktighet i trevirket.

Det ble foretatt stikkkontroll ut mot raft og her ble det målt forhøyede fuktverdier.

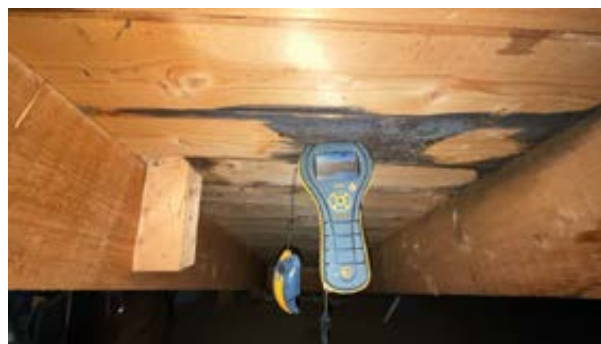
Måling av fukt i fuktskjolde. Her ble det ikke funnet unormal fuktverdi.

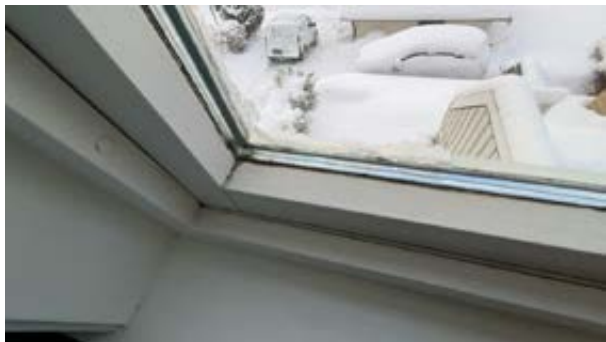
Avvik: • Det er påvist tegn på innvendig kondensering av enkelte vindusglass.

Det er tegn til kondensering innvendig på enkelte vinduer.

- Det bør utføres vedlikehold og eventuelt utskifting av de mest slitte vinduene for å hindre videre forringelse og redusere risiko for fuktskader i tilstøtende konstruksjoner.
- Kondensering på enkelte glass kan medføre fuktskader i treverket, noe som på sikt kan føre til behov for utskifting av vinduer.
- Løpende vedlikehold må påregnes.

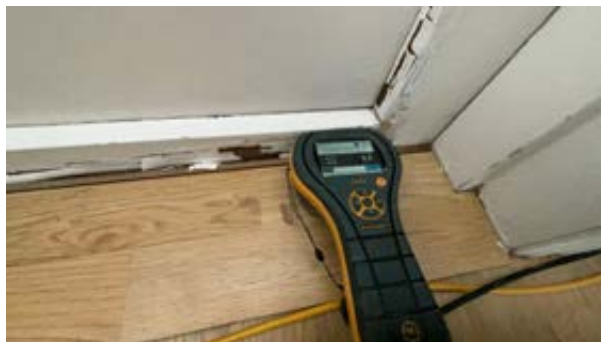
Avvik: • Døren har innvendig slitasje etter fukt og utvendig er det råteskader. Det er foretatt fuktmåling innvendig, uten at dette gav unormale utslag.

Døren er fuktpåvirket innvendig

- Døren bør skiftes ut for å hindre videre utvikling av råte- og fuktskader, samt for å unngå redusert funksjon og økt risiko for inntrenging av fukt i omkringliggende konstruksjoner.

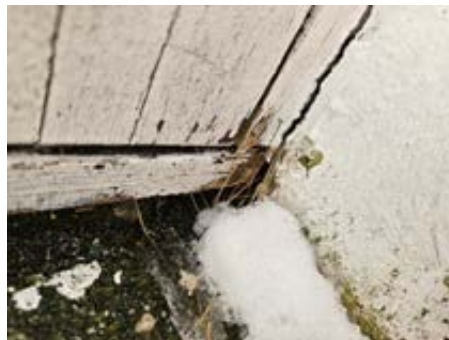
Døren har råteskade utvendig.

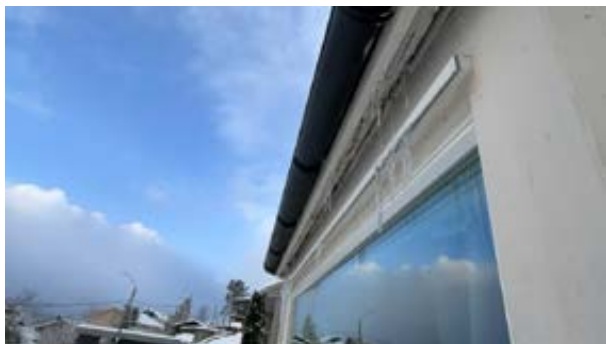
- Det ble observert istapper foran verandaen samt råteskadet trevirke, hvor istappene hang fra. Istapper indikerer varmetap fra boligen.

Istapper og råteskadet trevirke.

- Det anbefales å oppgradere tettesjiktet på verandaen over innredet boligrom, samt iverksette tiltak for å redusere varmetap, for å unngå fremtidige lekkasjer og ytterligere fuktskader.
- Det kan ikke utelukkes at det finnes skjulte skader i konstruksjonen, og det anbefales derfor ytterligere undersøkelser for å avdekke eventuelle skader og redusere risikoen for omfattende reparasjonsbehov.

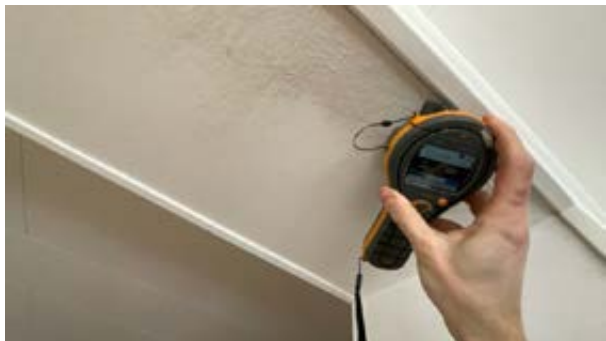
- Under befaringen ble det gjennomført overflatesøk i området, uten at det ble registrert unormale fuktverdier.

Overflatesøk gav ikke utslag på fukt.

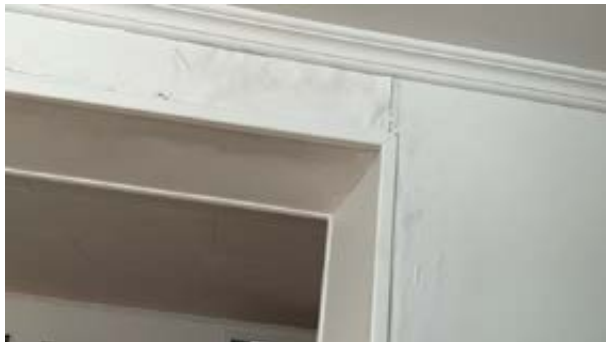
- Verandaen i plan med hovedetasjen ligger over innredet boligrom. Ved kjøp av boligen i 2020 ble det opplyst om en lekkasje fra verandaen, og det er synlige skjolder i kjellerstuen. Eier opplyser at det ble utført utvendige tiltak, og at det etter dette ikke har vært observert fukt. Eier har benyttet fuktmåler og fulgt med på forholdene.

Fuktskadet område.

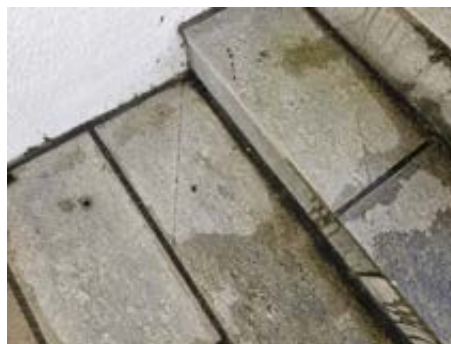
- Det er observert sprekk i fliser.

Sprekk i flis.

- Det bør utbedres korrodert armeringsjern og sprekker i fliser for å hindre videre forringelse av konstruksjonen og redusere risiko for ytterligere skader.
- Dersom tiltak ikke iverksettes, kan dette føre til redusert bæreevne og økt fare for avskalling av betong og fliser.

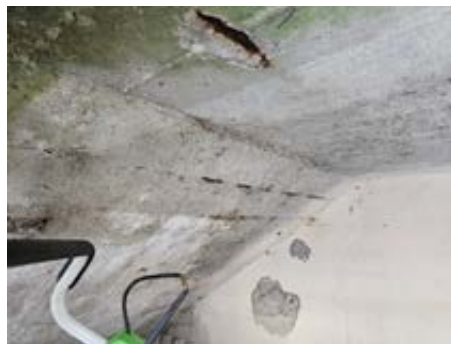
Avvik: • Under trappen opp til inngangspartiet i hovedetasjen, er det observert eksponert armeringsjern som er korrodert.

Eksponert armeringsjern under trapp.

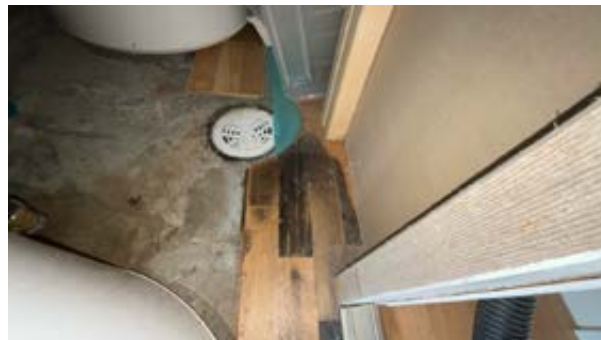
- I kott/bod under trappen, hvor det er plassert to varmtvannsberedere, er det parkett på deler av gulvet. Det er registrert fuktskjolder i parketten, men det er ikke målt unormale fuktverdier her. Eier opplyser om at fuktuktskjoldene i parkett ved varmtvannstanken slapp ut litt vann pga. for høyt trykk. Defekt trykkreduksjonsventil ble skiftet ut i oktober 2024 av Rør 1 AS.

Fuktskjold i parkett

- Det bør vurderes utbedring av overflater med slitasjemerker og ikke-fagmessige avslutninger for å sikre tilfredsstillende funksjon og estetikk.  
- Hulrom under fliser i entréen bør undersøkes nærmere og eventuelt utbedres, da dette kan føre til at fliser løsner over tid og gir økt risiko for skader.  
- Fuktskjolder i parkett ved varmtvannsberedere bør følges opp for å avdekke eventuell lekkasje eller fuktproblematikk, selv om det ikke er målt unormale fuktverdier nå. Dette for å unngå fremtidige fuktskader og redusert levetid på gulvet. Se også kommentar under punktet "Varmtvannsbereder" og "Vannledninger".

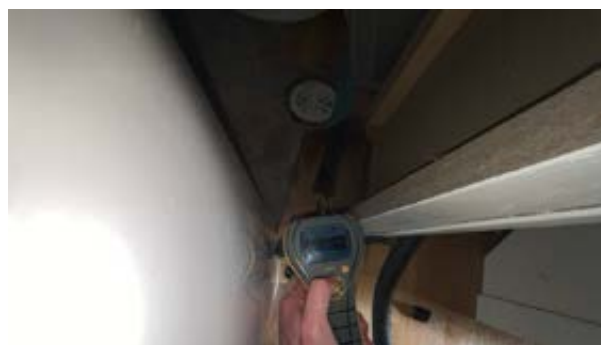
Ikke målt unormale fuktverdier.

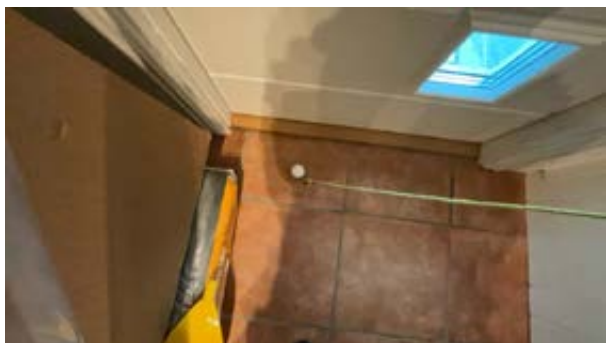
Gulv: Parkett og fliser. Det er observert hulrom under fliser i entréen i underetasjen. I kott/bod under trappen er det registrert fuktskjolder i parketten.

Hulrom under flis i entréen i underetasjen.

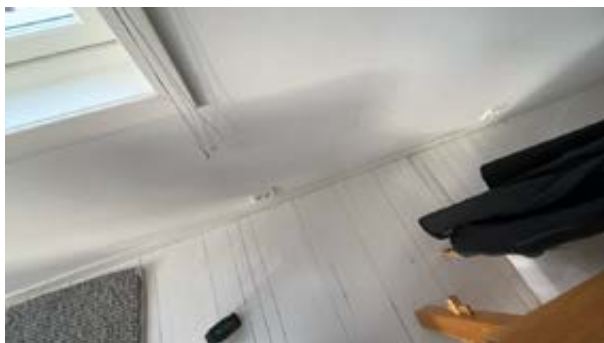
- Det er målt høydeforskjell på mellom 15-30 mm gjennom hele rommet. Tilstandsgrad 2 gis med bakgrunn i standardens krav til godkjente måleavvik.
- Målt høydeforskjell på mellom 10 - 20 mm innenfor en lengde på 2 meter. Tilstandsgrad 2 gis med bakgrunn i standardens krav til godkjente måleavvik.
- Det er påvist andre avvik:

Skjevheter i gulvet.

- Det anbefales å overvåke tilstanden og vurdere nærmere undersøkelser av gulvkonstruksjonen, spesielt dersom det viser seg å være stubbgulv, da dette er en risikokonstruksjon med økt fare for fukt- og råteskader i bunnsvill, trebjelkelag og tilstøtende konstruksjoner.

- Skjevheter i gulv bør utbedres dersom de forverres eller medfører praktiske problemer, for å unngå ytterligere skadeutvikling og redusert bokomfort.

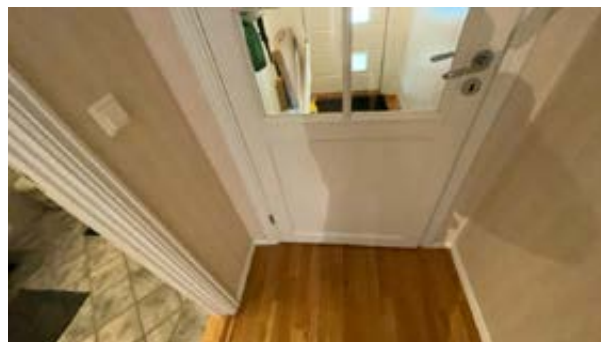
Døren subber mot karm.

- Det bør foretas justering av dører som subber mot karm for å sikre god funksjon og forhindre økt slitasje på dør og karm.  
- Dersom tiltak ikke utføres, kan det over tid føre til at dørene blir vanskeligere å åpne og lukke, samt økt risiko for skade på dørblad og karm.

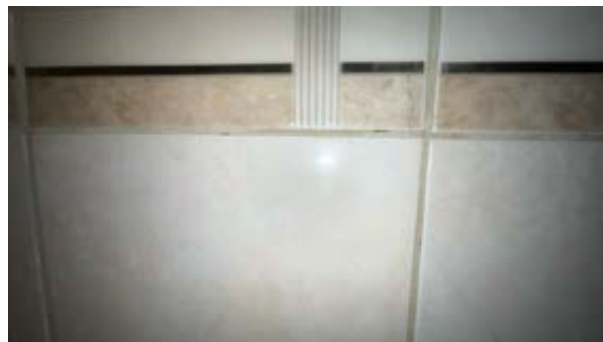
Avvik: • Det er påvist at flisfuger har riss/sprekker.

Sprekker i fuger.

- Slike riss/sprekker kan indikere bakenforliggende fuktskader, og konstruksjonen bør observeres jevnlig for å vurdere utvikling.

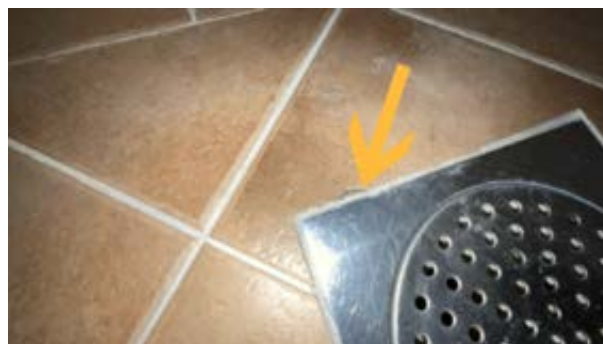
• Det er observert en sprekk/ en bit av flis som er borte inn mot sluken.

En bit av flisen er borte.

- Det bør utbedres sprekker og skader i fliser, samt forbedres fallforhold mot sluk for å sikre tilfredsstillende avrenning og hindre unødvendig belastning på underliggende membran.
- Konsekvensen av manglende utbedring er økt risiko for vannlekkasje og fuktskader i underliggende konstruksjoner, samt at vann kan bli liggende på gulvet og ikke ledes til sluk.

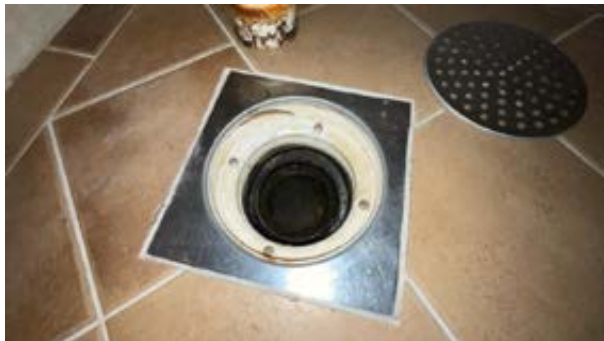
Avvik: • Mer enn halvparten av forventet brukstid er passert på membranløsningen.

Sluk

- Det bør innhentes dokumentasjon på utførelsen av membran og sluk, dersom dette eksisterer.
- Overvåk tilstanden jevnlig, og vurder utskifting av både membran og sluk for å redusere risiko for lekkasjer og fuktskader på tilstøtende konstruksjoner.
- Manglende dokumentasjon og alder på løsningene medfører usikkerhet rundt funksjon og økt fare for vannskader.

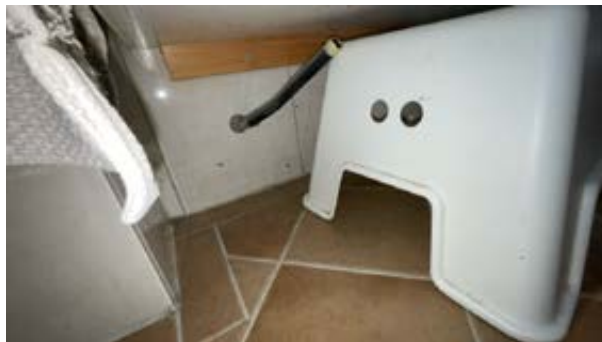
Avrenningen inne på badet ligger høyere enn skapet og det kan resultere i at vannfordelerskapet fyller seg opp før lekkasjevann blir synlig på badet.

Avløpsrøret fra vannfordelerskapet ser ut til å ligge høyere enn vannfordelerskapet.

- Det bør etableres et tett vannfordelerskap med avrenning til egnet sted for å hindre oppsamling av lekkasjevann, samt sikre at eventuelle lekkasjer blir synlige og ikke fører til skjulte fukskader.
- Vannfordelerstammen i kottet bør monteres i et skap for å redusere risikoen for vannskader.
- Fuksikre overflater bør etableres i rommet med sluk under trappen for å forhindre fukskader på omkringliggende konstruksjoner.
- Manglende tiltak kan medføre økt risiko for skjulte vann- og fukskader, samt redusert levetid på bygningsdeler.
